# UCHWAŁA

**Państwowej Komisji Badania Wypadków Lotniczych**

## 2025-0006

Motolotnia Apollo C15DD/Delta Jet 2, SP-MTOO

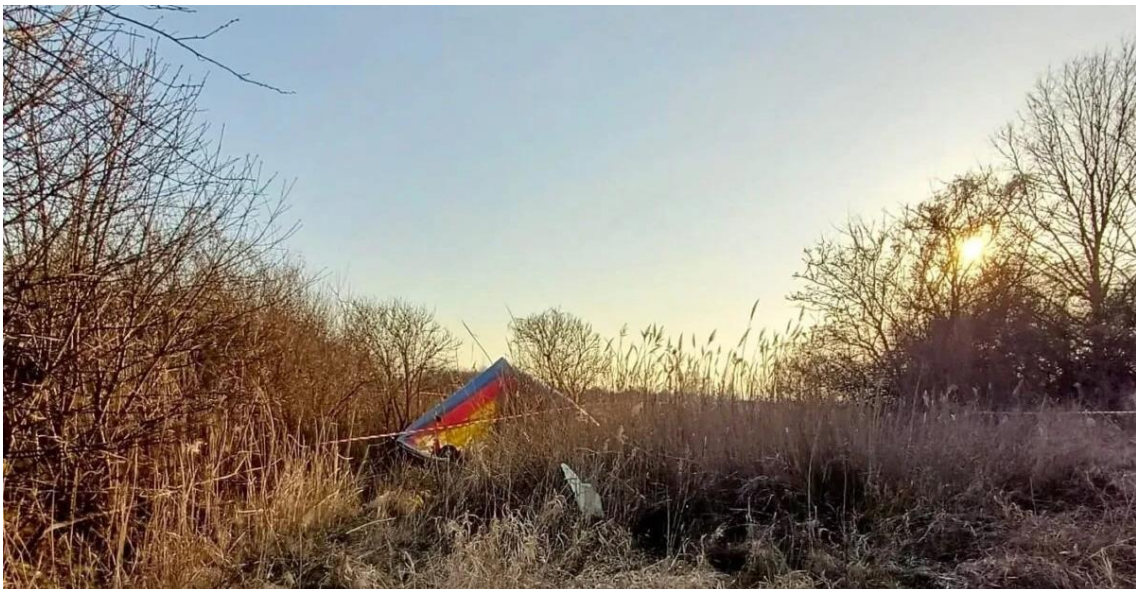
Rys. 1 Motolotnia po wypadku w rejonie lądowiska Wyszonowice [źródło: KPP Strzelin]

Na wysokości około 5 m nad ziemią motolotnia zaczepiła lewym końcem skrzydła o gałąź drzewa, utraciła kierunek i zdolność do dalszego lotu. Wykonując niekontrolowany obrót wpadła w zarośla i krzewy, a silnik zgąsł. Pożar nie wystąpił. Motolotnia uległa zniszczeniu.

Pilot oświadczył, że zbyt nisko rozplanował lot po kręgu w ten sposób, że wysokość lotu nie zabezpieczała możliwości bezpiecznego przelotu nad przeszkodami w przypadku wystąpienia usterki zespołu napędowego lub redukcji mocy silnika.

1. Wykonanie przez pilota lotu po kręgu na wysokości nie uwzględniającej odpowiedniego przewyższenia nad przeszkodami terenowymi w rejonie lądowiska.
2. Zbyt wczesne zredukowanie mocy silnika na kręgu, przed zakrętem do lądowania.
