# RAPORT WSTĘPNY

Państwowej Komisji Badania Wypadków Lotniczych

## 2025-0132

śmigłowiec Robinson R44 II,

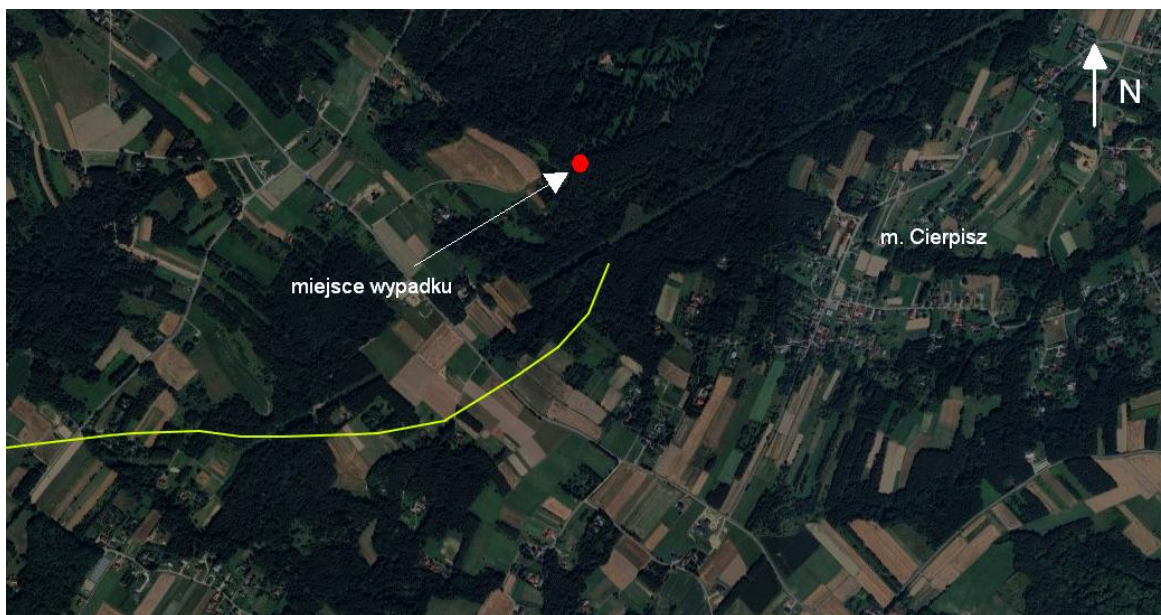
Rys. 1. Miejsce wypadku śmigłowca w rejonie m. Cierpisz (współrzędne:  $(52^{\circ}18'09,1''N$   
 $20^{\circ}58'11,1''E)$ ), oznaczone kolorem czerwonym. Kolor żółty to zapisany ślad lotu [źródło: Google,  
Flightradar24].

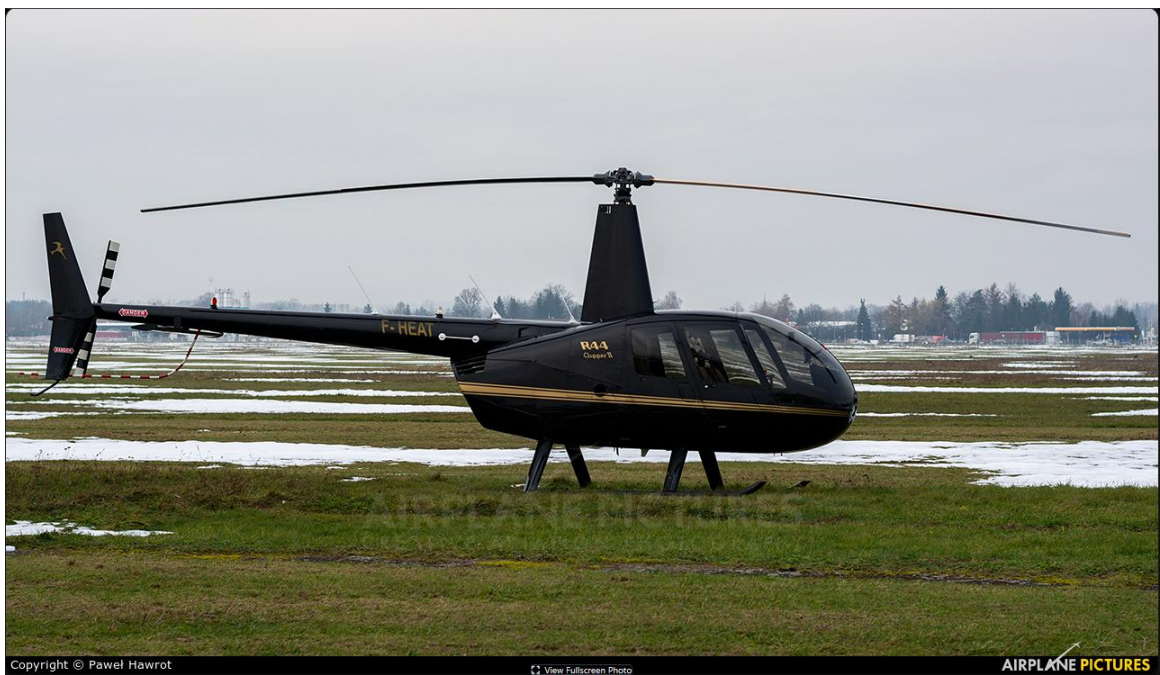
Rys. 2. Widok śmigłowca, który uległ wypadkowi [źródło: Paweł Hawrot EPKR Spotters]

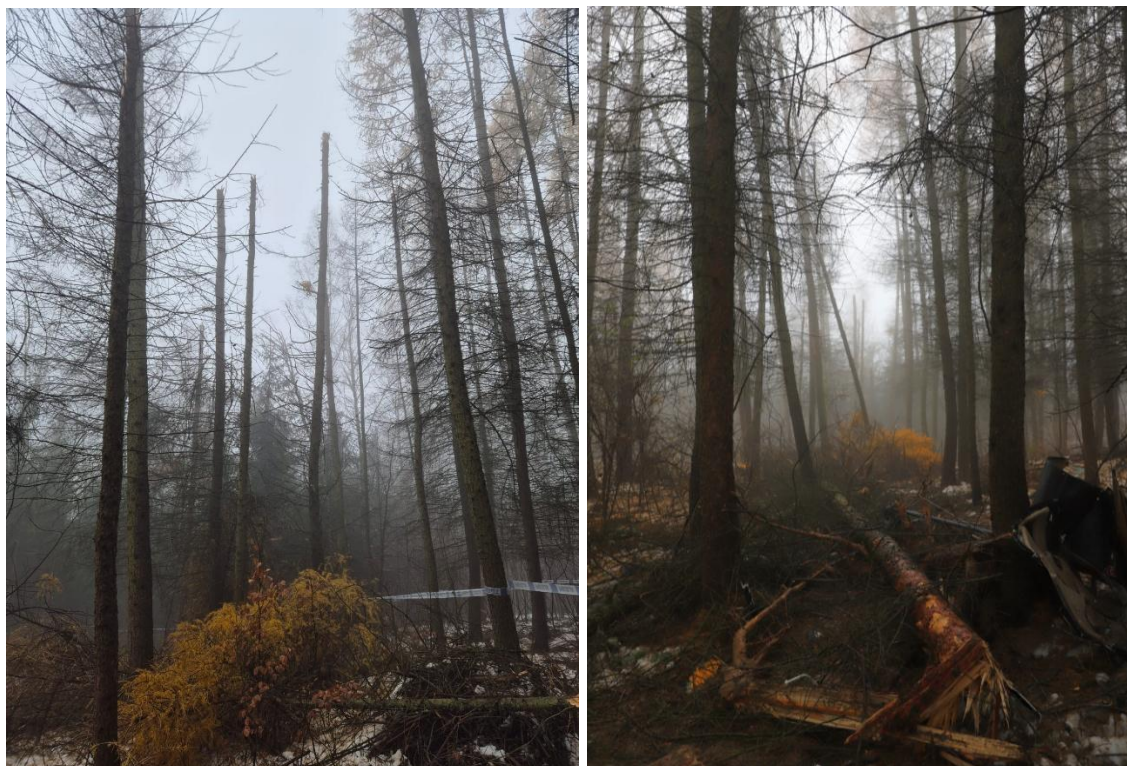
Rys. 3. Widok uszkodzonego drzewostanu leśnego [źródło: PKBWL]

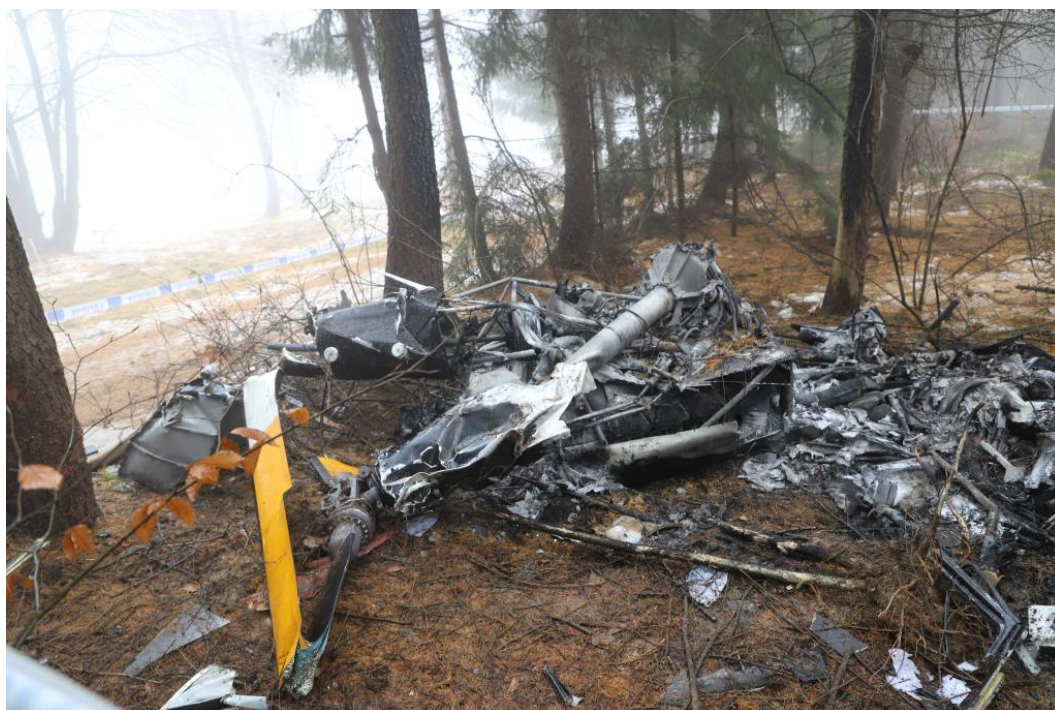
Śmigłowiec uległ całkowitemu zniszczeniu. W wyniku zderzenia z masywem leśnym nastąpiła destrukcja kadłuba śmigłowca, łopat wirnika głównego, oderwanie belki ogonowej od kadłuba oraz deformacja śmigła ogonowego. Podczas zderzenia z ziemią doszło do pęknięcia jednego ze zbiorników paliwa, w wyniku czego nastąpił pożar. Drugi zbiornik oddzielił się od kadłuba.

Rys. 4. Wrak śmigłowca [źródło: PKBWL]
