RAPORT KOŃCOWY

WYPADEK 735/14

ZDARZENIE NR– 735/14

STATEK POWIETRZNY - SZD 48-3 Jantar Std-3, SZD – 41A Jantar Std

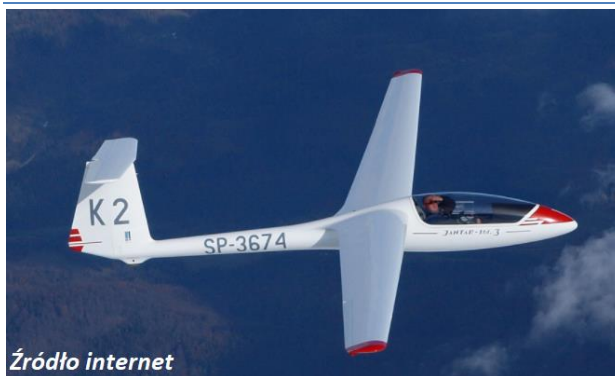
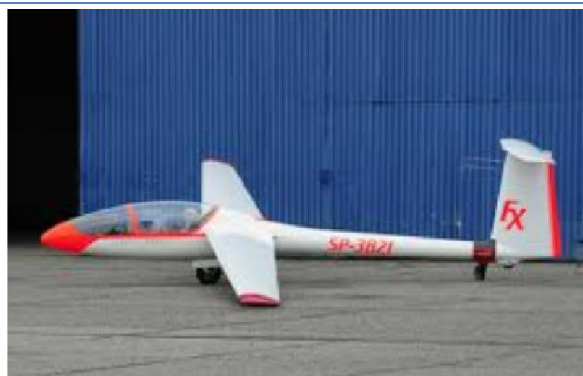
Szybowce które uległy wypadkowi.

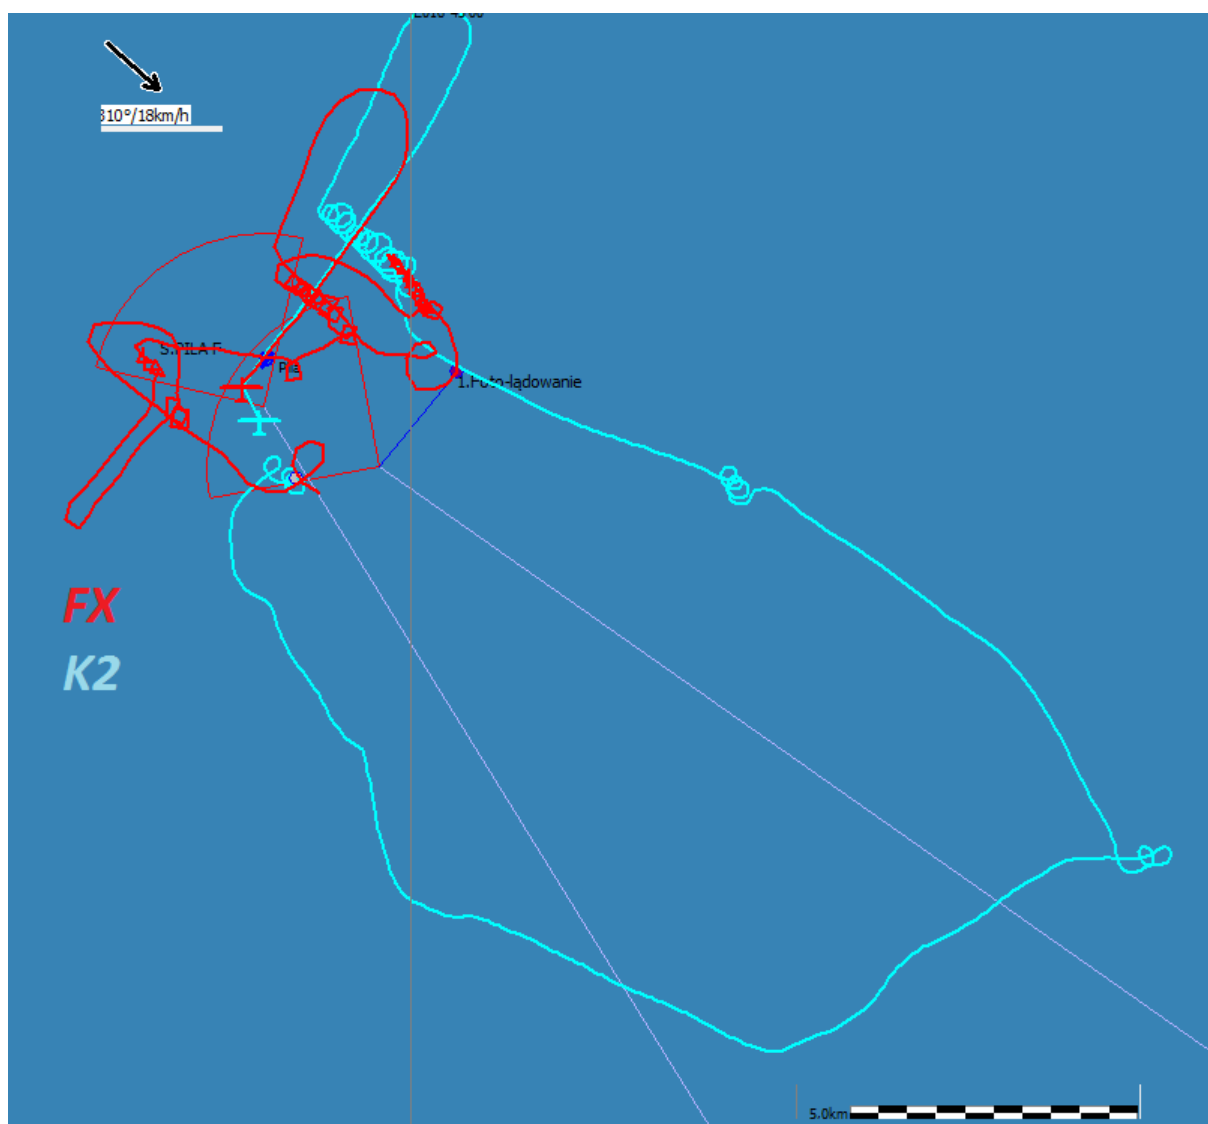
Rys 1. Na ilustracji pokazano przebieg lotu obu szybowców odczytany z plików IGC.

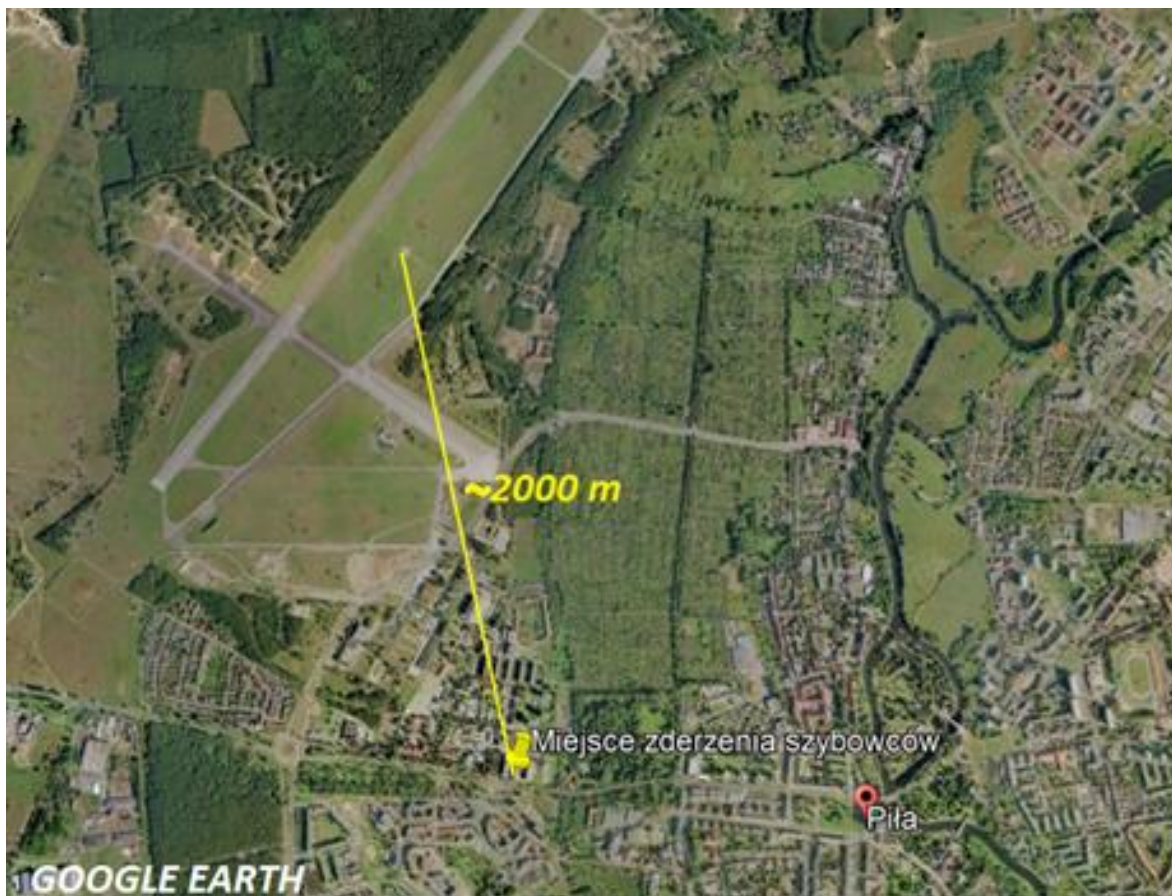
Rys.8 Miejsce zderzenia szybowców nad miastem.

Na rysunku nr 8 zaznaczono miejsce zderzenia się szybowców ustalone na podstawie współrzędnych odczytanych z zapisów lotu (pliki IGC). W chwili zderzenia w bezpośredniej bliskości szybowców które się zderzyły, lot wykonywało jeszcze około siedmiu innych szybowców startujących w Regionalnych Zawodach Szybowcowych w Klasie 15 m „Jantar Cup”.

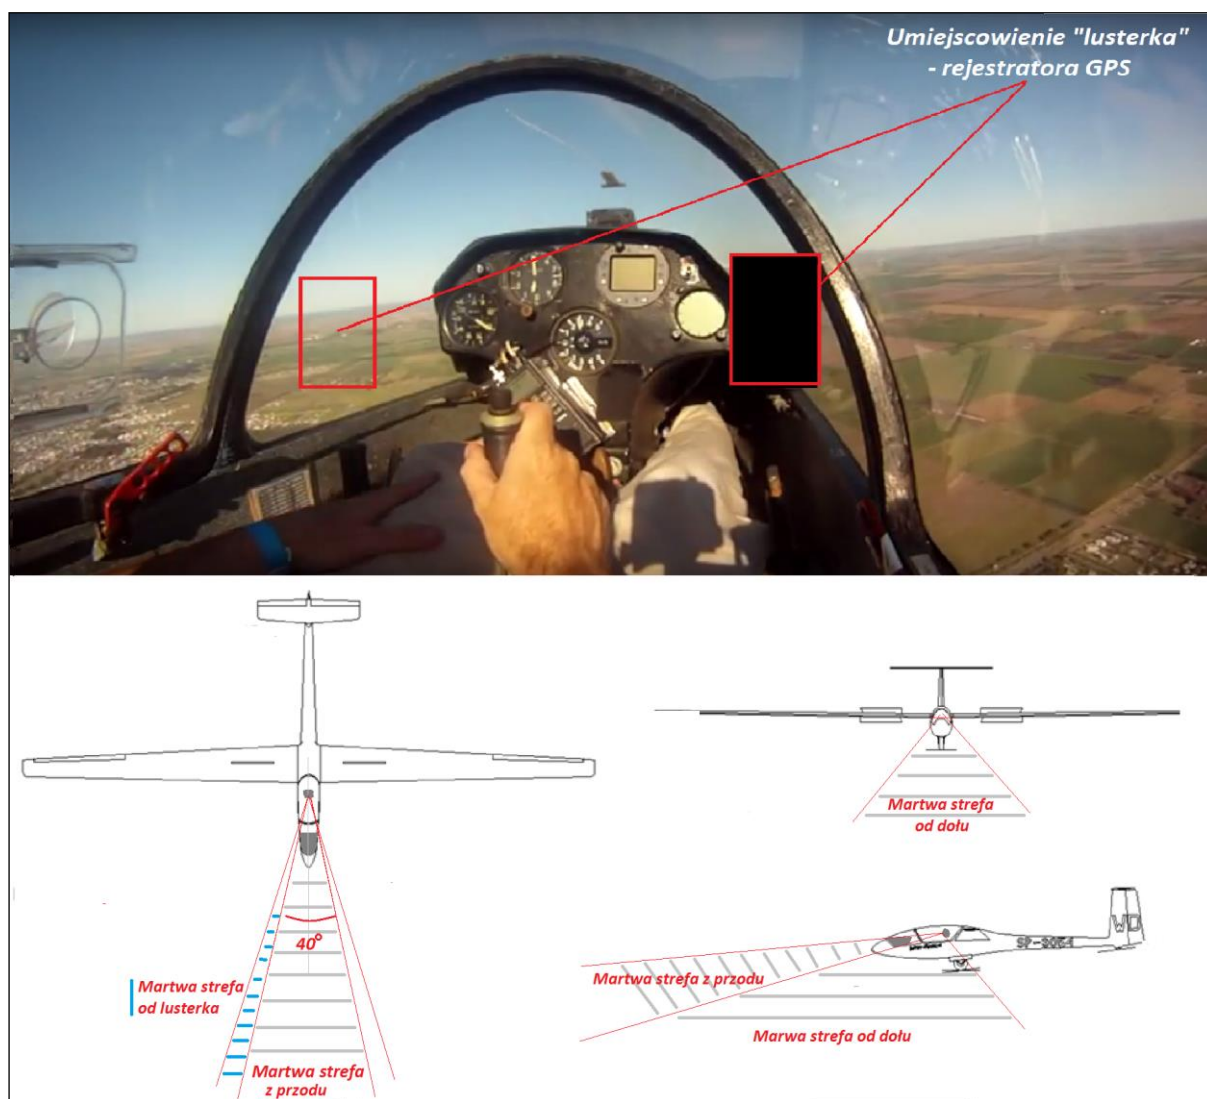
Martwa strefa obserwacji. Każdy szybowiec (SP) posiada martwą strefę obserwacji w której pilot nie ma możliwości kontrolowania przestrzeni (rysunek 14).

Rys.14 Na ilustracji pokazano zakres martwej strefy obserwacji przestrzeni dla szybowca Jantar Std. Pokazano też jak się ona powiększa po zamocowaniu GPS – lusterka.

Piloci szybowców (SP) powinni o tym pamiętać. Wykonując manewry w tej strefie, powinni wykonywać je z dużą ostrożnością pamiętając, że to od nich zależy bezpieczeństwo.

Szczególnie w takich sytuacjach pilot powinien przestrzegać zasady ograniczonego zaufania do współużytkownika przestrzeni powietrznej.

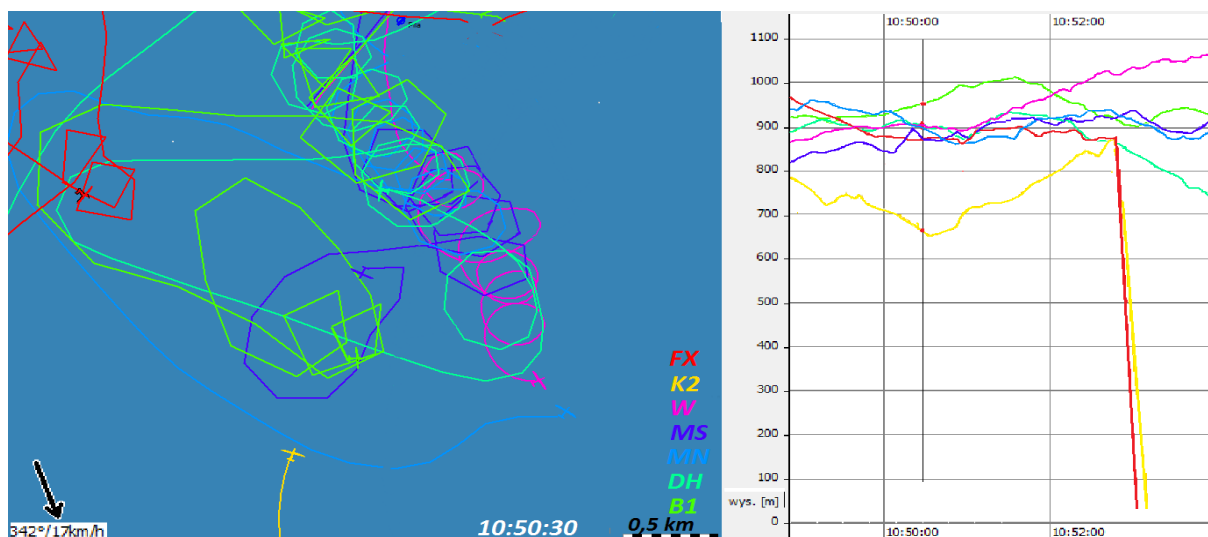
- szybowce latały w obszarze wznoszącego się powietrza w obrębie którego znajdowały się dwa silne kominy termiczne.
- szybowiec W od godziny 10:51 krążył w kominie i wznosił się ze średnią prędkością 2 m/s.
- szybowiec K2 dolatując do krążącego szybowca B1 około 10:51:30 wszedł do komina i wznosił się ze średnią prędkością 2,9 m/s.
- szybowiec B1 od godziny 10:50 do 10:51:30 krążył wznosząc się ze średnią prędkością 2,2 m/s następnie zaczął opadać i przeleciał do sąsiedniego komina który wyznaczał krążący najwyżej szybowiec W.
- pozostałe szybowce latające w tym rejonie utrzymywały się mniej więcej na podobnej wysokości.

Rys. 15 Położenie szybowców względem siebie i ich wysokość o godzinie 10:50:30

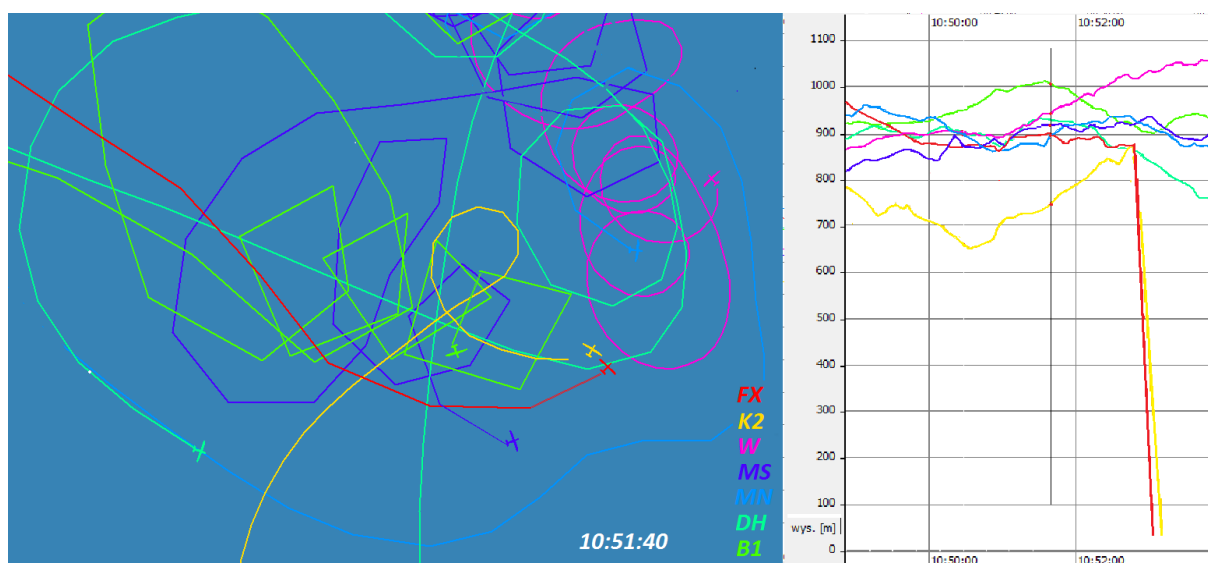
Około godziny 10:51:00 szybowiec K2 rozpoczął krążenie w kominie w lewo na wysokości około 740 m. W tym samym czasie pilot FX wykonywał lot w kierunku południowo-wschodnim na wysokości około 930 m, omijając komin po stycznej w którym krążyły trzy szybowce MS, B1 oraz K2 (rysunek 16). Chwilę później pilot FX wykonał łagodny zakręt w lewo kierując się w stronę szybowców W i MN krążących w sąsiednim kominie na wysokości zbliżonej do wysokości jego lotu (wykres wysokości – rysunek 16). Jak wynika z zeznań świadków i pilota szybowca FX, krążyły tam jeszcze dwa szybowce. Zapis lotu jednego z nich (szybowca LC) wskazuje na to, że w chwili wypadku latał on w tym kominie, jednak zbyt duże przerwy pomiędzy zapisami pozycji w rejestratorze nie pozwalają odtworzyć trajektorii jego lotu. Zapisu lotu drugiego z tych szybowców nie odnaleziono.

Rys. 16. Położenie szybowców względem siebie i ich wysokość o godzinie 10:51:40.

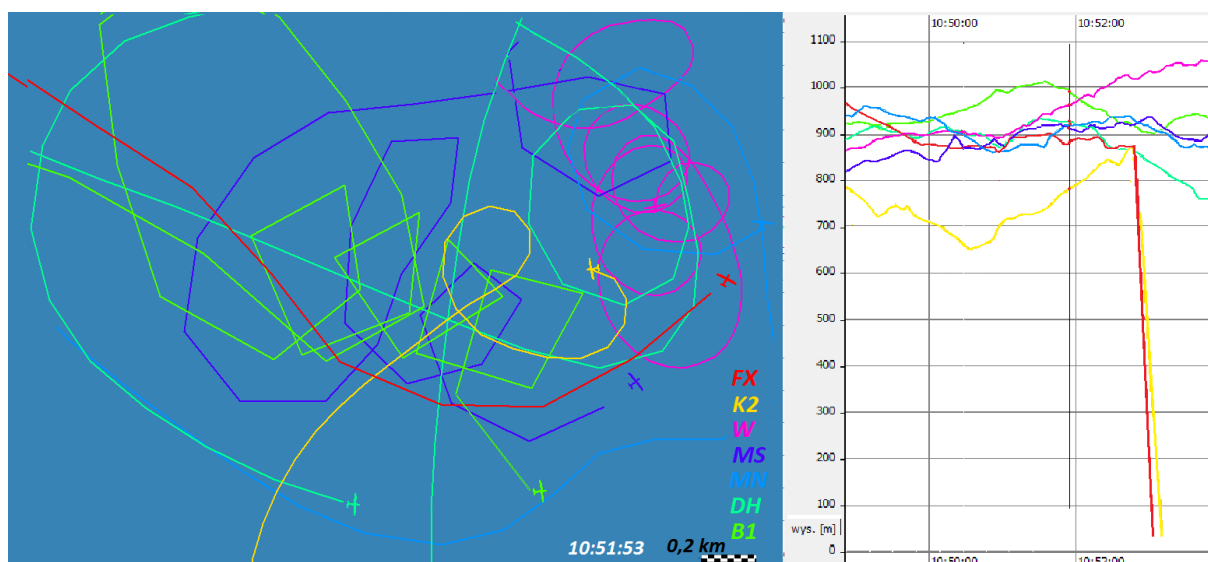
Po pierwszym okrążeniu pilot K2 centrując noszenie rozciągnął je w kierunku południowo-wschodnim i znalazł się na granicy martwej strefy obserwacji w dół pilota FX przelatującego obok około 150 m wyżej. Chwilę później szybowiec K2 znalazł się w tej strefie. W tym momencie szybowiec FX znajdował się w polu obserwacji pilota K2 (rysunek 16). Pilot FX kontynuował lot w stronę szybowców krążących w sąsiednim kominie z zamiarem dołączenia do nich. W tym czasie trajektorie lotu krążących w sąsiadujących kominach szybowców zbliżyły się do siebie na odległość około 200 m. Rysunek 17.

Rys. 17 Położenie szybowców względem siebie i ich wysokość o godzinie 10:51:53.

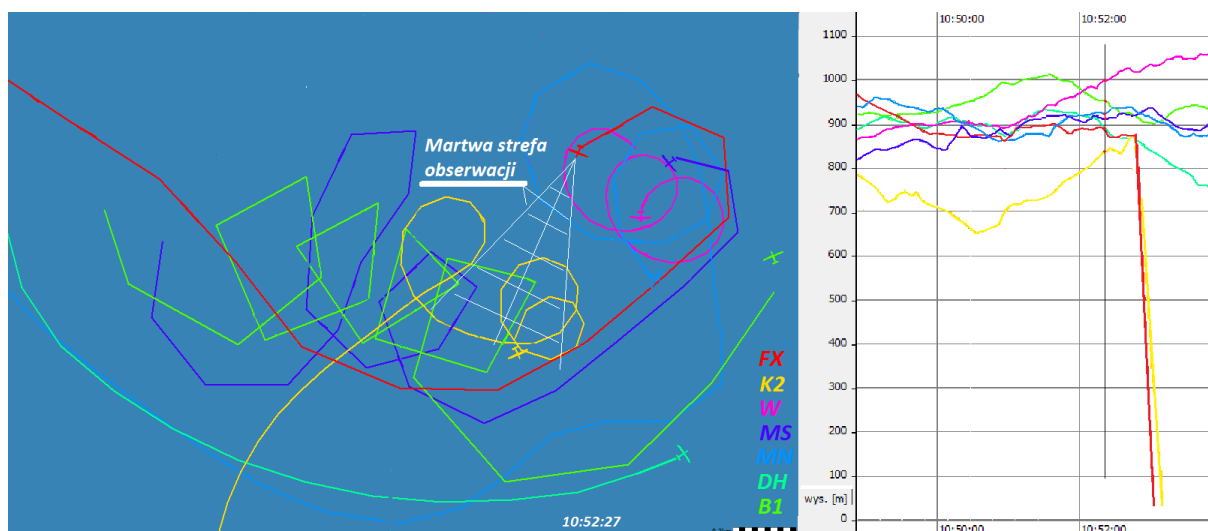
Pilot szybowca FX zbliżając się do komin, w którym krążyły szybowce W i MN znajdował się około 100-140 m poniżej nich (wykres wysokości rysunek 17). Jak widać z zapisu wysokości, szybowiec W znajdował się w ustalonym wznoszeniu i wyznaczał sposób krążenia pozostałych szybowców w tym kominie. Według zeznania pilota FX, wzajemne położenie w przestrzeni i odległości pomiędzy krążącymi szybowcami nie pozwalały mu na bezpiecznie dołączenie do krążących szybowców. Patrząc na sposób, w jaki szybowiec FX oblatywał komin z krążącymi w nim szybowcami, zdaniem Komisji jest prawdopodobne, że jeden lub oba szybowce co do których Komisja nie uzyskała zapisów lotu, mogły krążyć na podobnej wysokości co szybowiec FX, a ich położenie uniemożliwiało bezpieczne dołączenie do krążących. Zatem, utrzymując separację powyżej 50 m po zewnętrznej stronie, pilot FX wykonywał okrążenie i podjął decyzję o wykonaniu przeskoku na kierunku południowo-wschodnim. Zdaniem Komisji, w trakcie tego okrążenia uwaga pilota FX była bardziej skupiona na obserwacji szybowców krążących w kominie, który oblatywał, niż na obserwacji przestrzeni na zewnątrz komin. Kiedy jego szybowiec znalazł się na kierunku południowo-zachodnim, K2 który krążył wciąż niżej, ponownie znalazł się w martwej strefie obserwacji jego oraz szybowców MS, W, MN i pozostał w niej do chwili zderzenia (rysunek 18).

Rys. 18 Położenie szybowców względem siebie i ich wysokość o godzinie 10:52:27.
