PAŃSTWOWA KOMISJA BADANIA WYPADKÓW LOTNICZYCH

RAPORT KOŃCOWY

Numer ewidencyjny zdarzenia:	766/17			
Rodzaj zdarzenia:	WYPADEK.			
Data zdarzenia:	3 maja 2017 r.			
Miejsce zdarzenia:	Laszki (EPJL)			
Rodzaj, typ statku powietrznego:	Szybowiec SZD-30 Pirat.			
Znak rozpoznawczy SP:	D-1946			
Użytkownik / Operator SP:	Aeroklub Ziemi Jarosławskiej.			
Dowódca SP:	Uczeń - pilot szybowcowy.			
Liczba ofiar / rodzaj obrażeń:	<i>Śmiertelne</i>	<i>Poważne</i>	<i>Lekkie</i>	<i>Bez obrażeń</i>
	1			
Nadzorujący badanie:	Jacek Bogatko			
Podmiot badający:	PKBWL			
Skład zespołu badawczego:	Jacek Bogatko Ryszard Rutkowski			
Zalecenia:	Nie.			
Adresat zaleceń:	Nie dotyczy.			
Data zakończenia badania:	27 marca 2018 r.

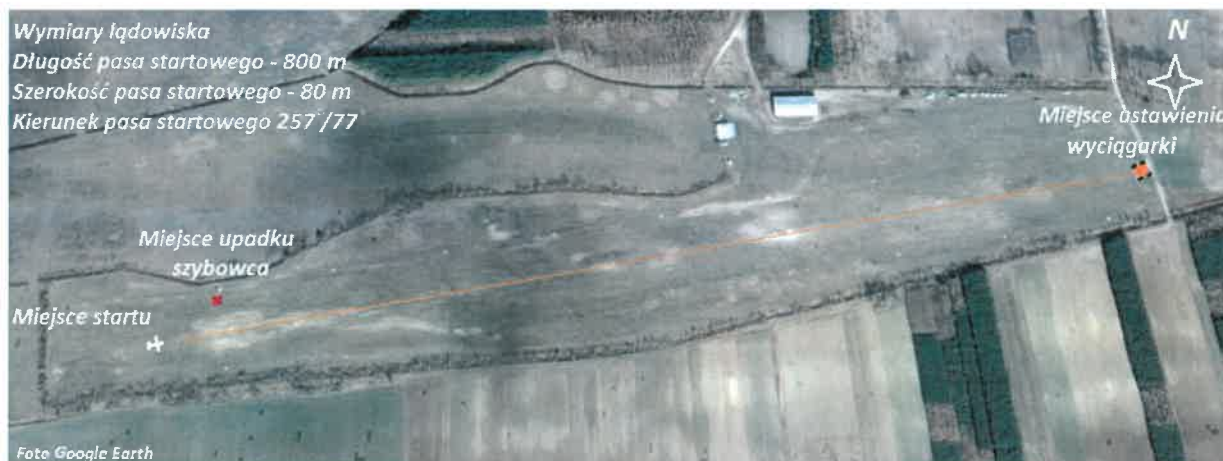
Ilustracja nr 1. Na ilustracji pokazano lądowisko w Laszkach (EPJL) zaznaczono przybliżone miejsce ustawienia wyciągarki i szybowca przed startem oraz miejsce upadku szybowca.

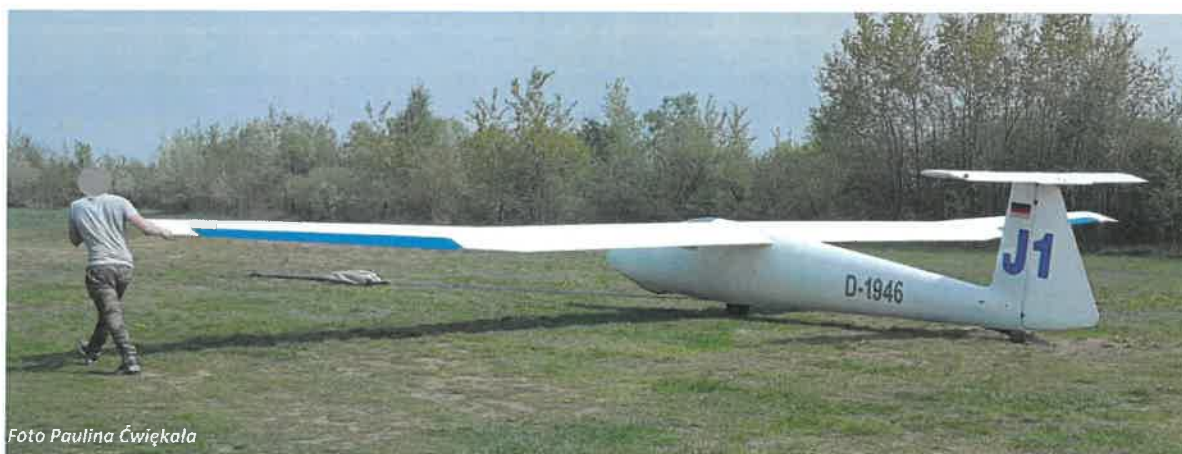
Ilustracja nr 2. Szybowiec SZD – 30 Pirat w trakcie startu do krytycznego lotu.

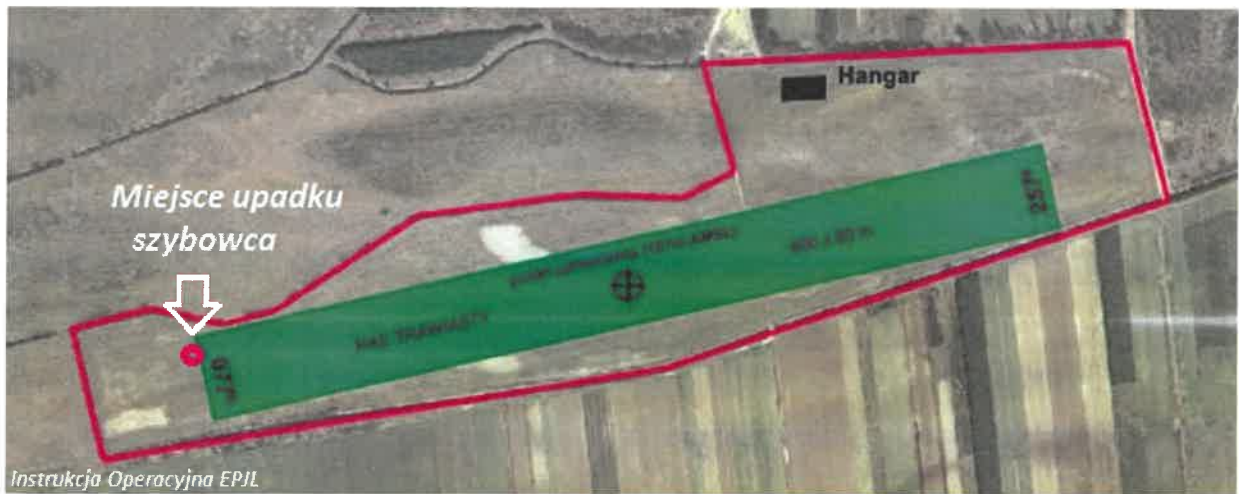
Wypadek miał miejsce na lądowisku w Laszkach (EPJL) położonym na szerokości geograficznej N50°00'30" i długości geograficznej E22°55'06" na wysokości 187 m AMSL. Lądowisko posiada trawiasty pas startowy o wymiarach 800 X 80 m. Kierunek pasa startowego 257°/77°. Ilustracja nr 12.

Ilustracja nr 12. Na ilustracji pokazano lądowisko w Laszkach EPJL. Zaznaczono położenie szybowca po zderzeniu z ziemią
