# RAPORT KOŃCOWY

## WYPADEK 2017/1302

ZDARZENIE NR – 2017/1302

STATEK POWIETRZNY – szybowiec MDM-1M SoloFox, SP-8000 /  
samolot Jak 12A, SP-YWZ

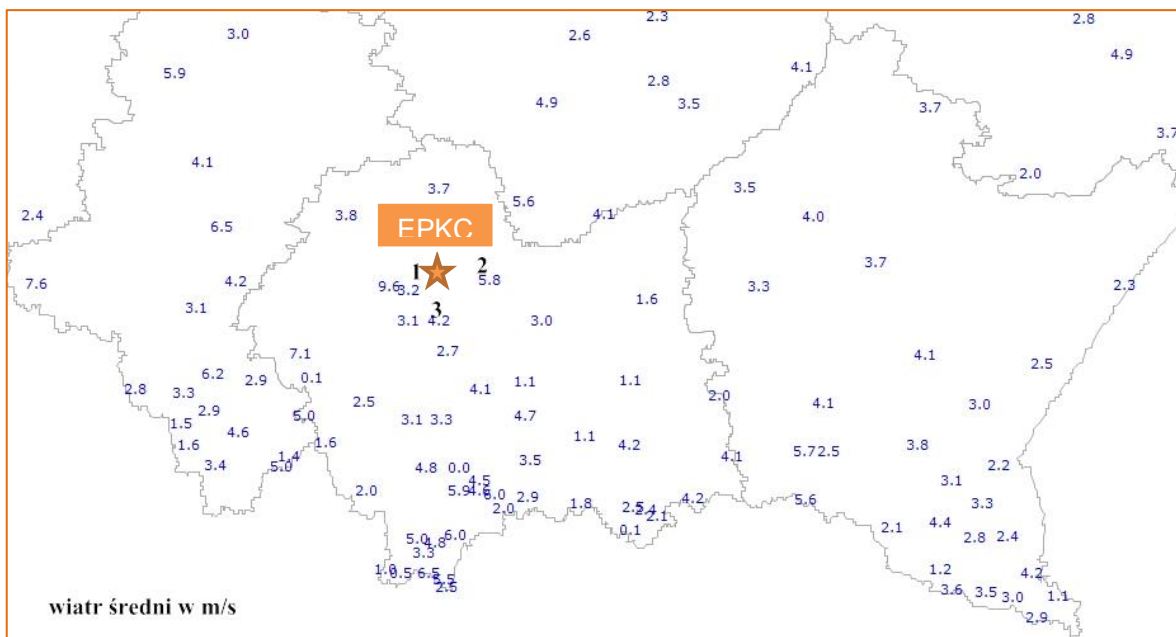
Lot odbywał się w warunkach VMC, przy oświetleniu dziennym. Na podstawie mapy wiatrowej z sieci telemetrycznej maksymalna prędkość wiatru w Sierczy (10 km na południe od EPKC) wynosiła około 17 kt (8,8 m/s). Prędkość średnia wiatru odnotowana w godzinach 13-14 UTC wynosiła 4,2 m/s (rys. 5). W chwili startu na kierunku pasa 29 prędkość wiatru wynosiła 15-18 kt (około 7,7-9,3 m/s), z kierunku 240°. Podczas lądowania samolotu holującego na tym samym kierunku prędkość wiatru wynosiła 13 kt (około 6,7 m/s), z kierunku 230°.

Rys. 5. Dane dotyczące wiatru pochodzące ze stacji telemetrycznych (1 – Kraków Wola Justowska; 2 – Igołomia; 3 – Siercza) na dzień zdarzenia, godz. 13 UTC [źródło: CBPM Kraków]

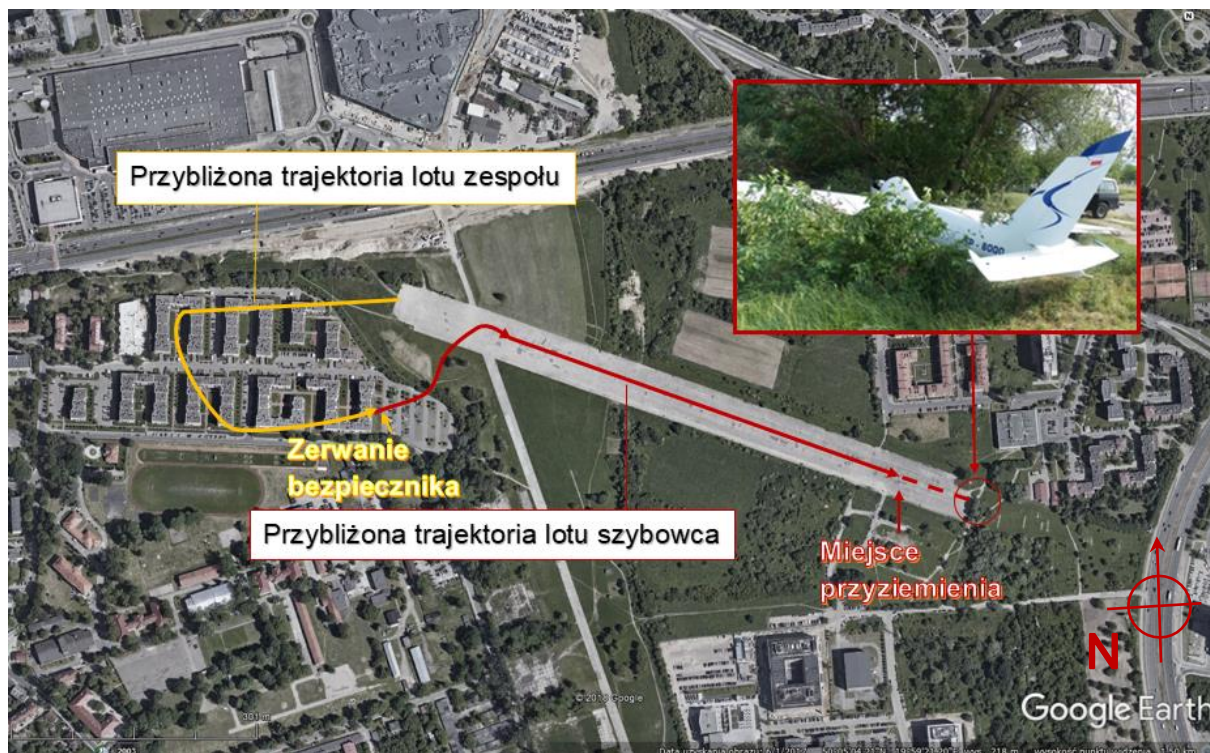
Rys. 7. Schemat sytuacyjny [źródło: Google Earth / PKBWL]
