# RAPORT KOŃCOWY

ZDARZENIE NR – 3088/17

STATEK POWIETRZNY – Śmigłowiec ultralekki, Dynali H3 SP-HELI

DATA I MIEJSCE ZDARZENIA – 16 listopada 2017, Modlin EPMO

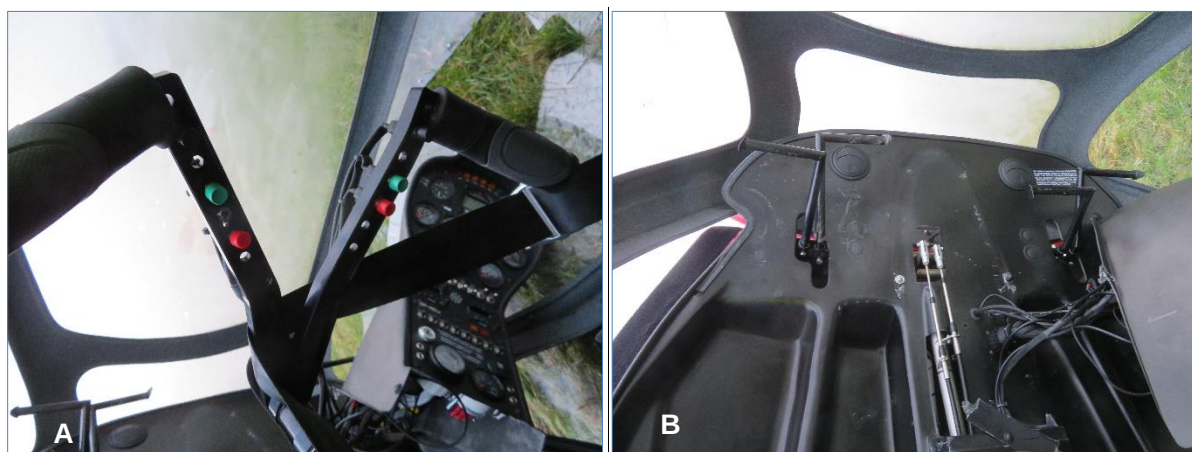
Rys. 4. Organy sterowania śmigłowcem: A – dźwignia skoku okresowego, B – orczyki.

Zespół napędowy śmigłowca i układ transmisji nie nosiły żadnych widocznych śladów uszkodzeń (rys. 3-A i 3-B). Dźwignie skoku ogólnego znajdowały się w skrajnym górnym położeniu (rys. 2-D), dźwignia skoku okresowego z możliwością sterowania z obu foteli znajdowała się w pozycji zbliżonej do neutralnej (rys. 4-A), oba prawe orczyki znajdowały się w przednim położeniu (rys. 4-B). Ciągłość układu sterowania została zachowana. Tarcza sterująca reagowała na ruchy dźwigni skoku ogólnego i drążka skoku okresowego (w zakresie na jaki pozwalały jej uszkodzenia), śmigło ogonowe reagowało na ruchy orczyków.
