RAPORT KOŃCOWY

z badania zdarzenia statku powietrznego

Numer ewidencyjny zdarzenia:	3389/17			
Rodzaj zdarzenia:	<i>Wypadek</i>			
Data zdarzenia:	<i>27 grudnia 2017 r.</i>			
Miejsce zdarzenia:	<i>Bielsko – Biała Aleksandrowice (EPBA)</i>			
Rodzaj, typ statku powietrznego:	<i>Samolot Cessna F 185 A</i>			
Znak rozpoznawczy SP:	<i>SP-MKU</i>			
Użytkownik / Operator SP:	<i>Skoki BB Robert Malarczyk</i>			
Dowódca SP:	<i>Pilot samolotowy</i>			
Liczba ofiar / rodzaj obrażeń:	<i>Śmiertelne</i>	<i>Poważne</i>	<i>Lekkie</i>	<i>Bez obrażeń</i>
				<i>1</i>
Nadzorujący badanie:	<i>Jacek Bogatko</i>			
Podmiot badający:	<i>PKBWL</i>			
Skład zespołu badawczego:	<i>Nie wyznaczano</i>			
Zalecenia:	<i>Nie</i>			
Adresat zaleceń:	<i>Nie dotyczy</i>			
Data zakończenia badania:	<i>6 marca 2018v</i>

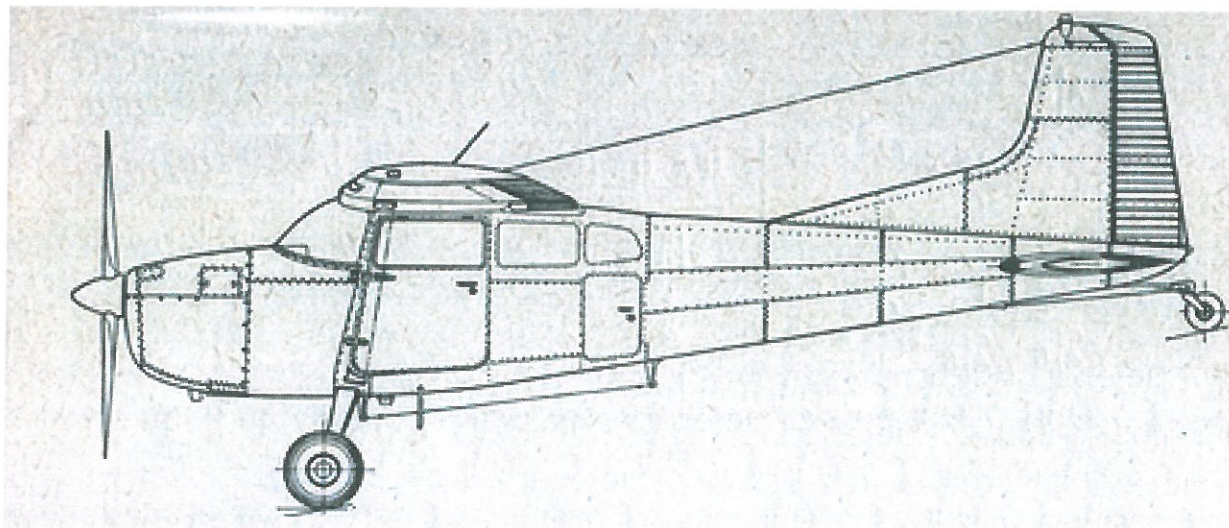
Ilustracja nr 9. Samolot Cessna 185 F.

Na samolocie który uległ wypadkowi na goleni tylnego koła zabudowany był zaczep do holowania szybowców. W tym przypadku zabudowa zaczepu spowodowała to, że nie można było zostawić podłączenia blokady tylnego koła. Należy pamiętać o tym, że samoloty wyposażone w podwozie z tylnym kołem w trakcie startu i lądowania są szczególnie wrażliwe na boczny wiatr a brak blokady tylnego koła znacząco utrudnia utrzymanie kierunku w trakcie rozbiegu i dobiegu. Instrukcja Użytkownika w Locie samolotu Cessna 185 F nie podaje granicznych prędkości wiatru do jakich można wykonywać loty. Zdaniem Komisji loty na tym
