WYPADEK 2018/67

PAŃSTWOWA KOMISJA BADANIA WYPADKÓW LOTNICZYCH

ZDARZENIE NR – 2018/67

STATEK POWIETRZNY – Bombardier DHC-8-402, SP-EQG

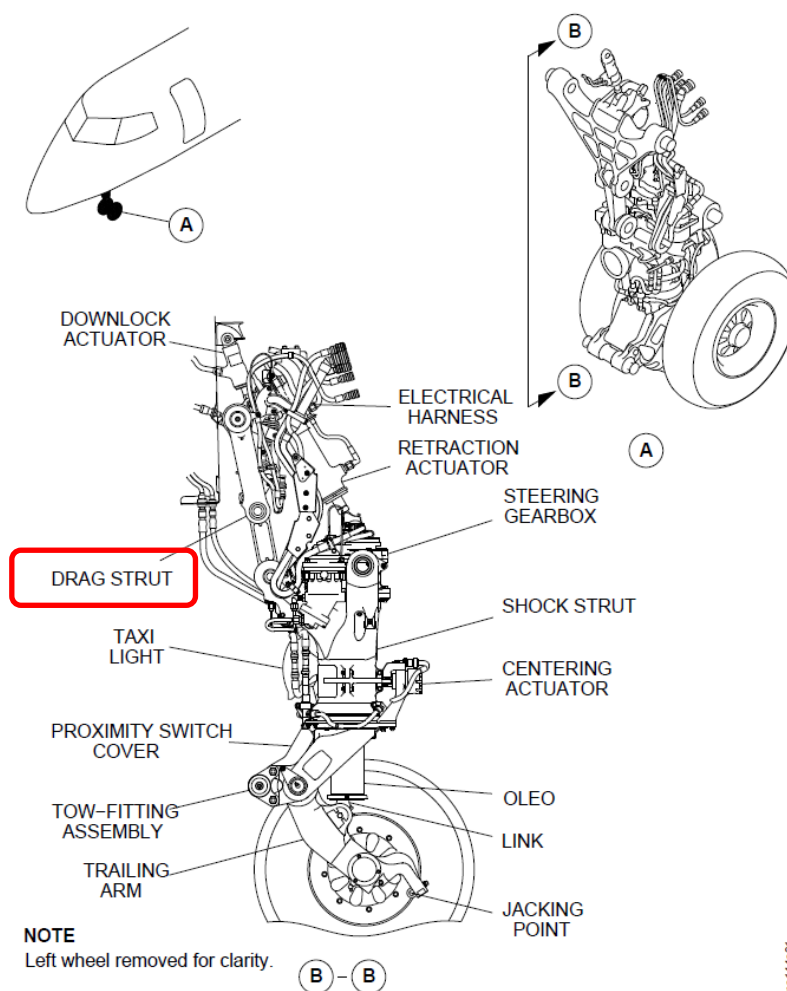
Rys. 4. Główne elementy podwozia przedniego (NLG), gdzie: A - umiejscowienie podwozia przedniego (NLG), B-B widok w płaszczyźnie podłużnej samolotu. Czerwoną ramką oznaczono nazwę zespołu, który uległ uszkodzeniu podczas zdarzenia (szczegóły podano w rozdz. 1.3) [źródło: AMM 32-21-00]

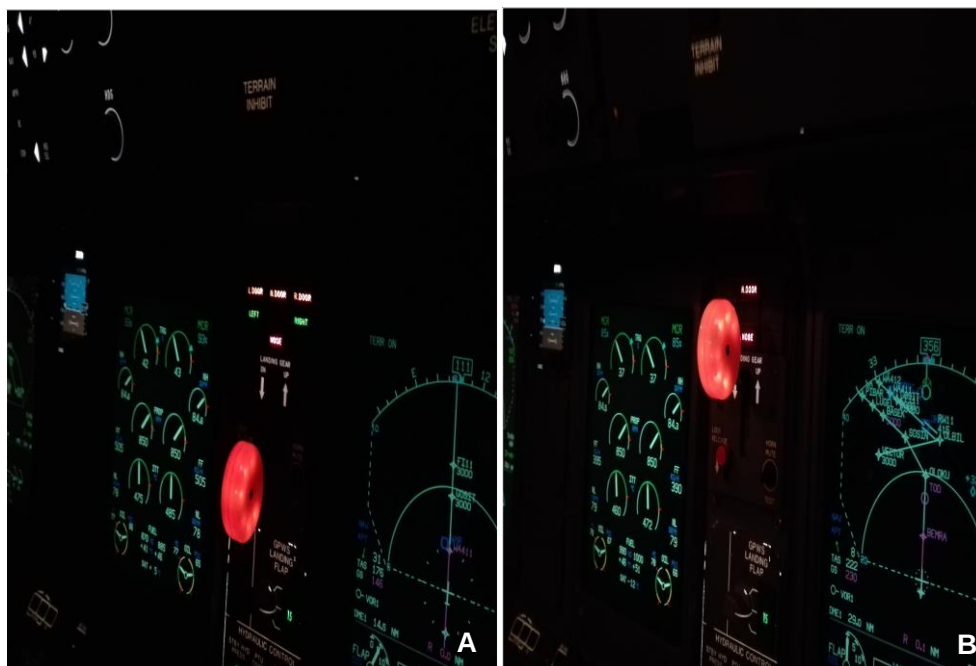
Rys. 9. Panel sterowania podwoziem: A – LGSL w położeniu dolnym (DOWN), B – LGSL w położeniu górnym (UP) [źródło: FO]

Ponieważ w locie, w którym doszło do zdarzenia NLG nie zostało zablokowane w pozycji schowanej i pokrywy NLG pozostały otwarte (rys. 9), a następnie podwozie zostało wypuszczone sposobem alternatywnym, w kolejnym rozdziale przedstawiony został alternatywny sposób wypuszczania podwozia, a opis procesu chowania zakończono na tym etapie.

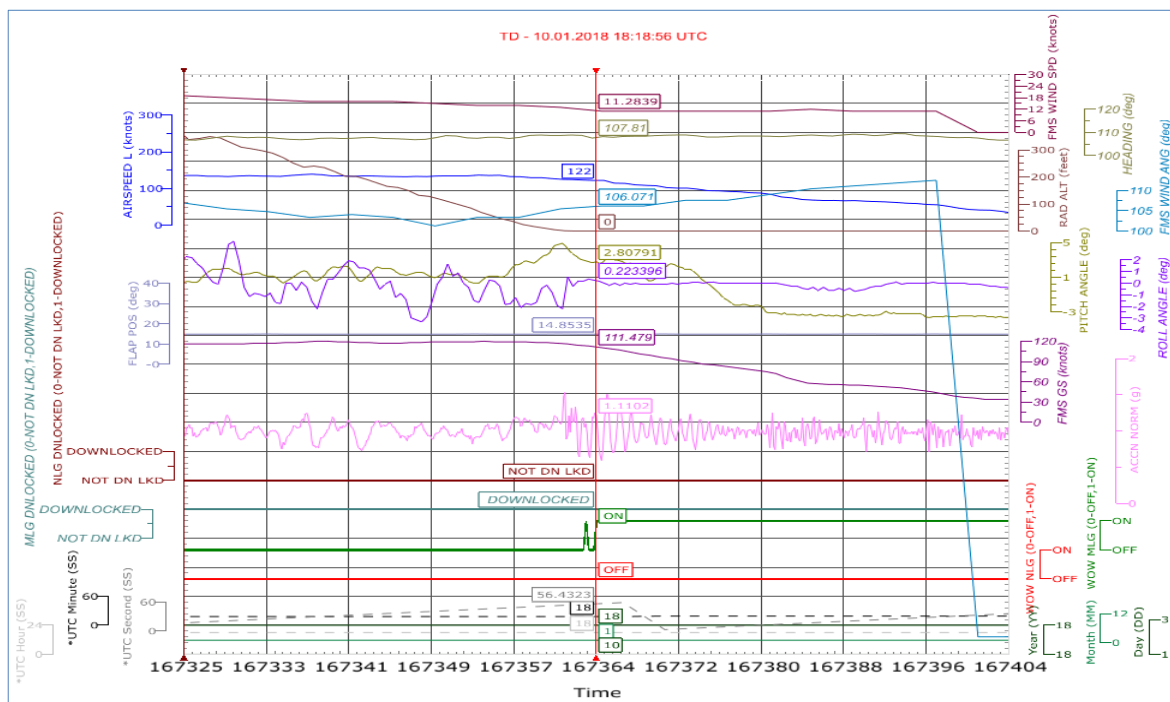
Rys. 16. Zobrazowanie wybranych parametrów podczas lądowania – czerwony znacznik pionowy pokazuje moment przyziemienia, w okienkach podane są wartości poszczególnych parametrów [źródło: PKBWL]

Samolot przyziemił na RWY11 EPWA o godzinie 18:18:56 UTC z prędkością względem ziemi GS=111,5 kt i przyspieszeniem pionowym NA=1,11 g, z kątem pochylenia PA=2,3° i przechyleniem RA=0,22° oraz kursem HEAD=107,8°. W momencie przyziemienia oba silniki pracowały, a zarejestrowane obroty śmigieł wynosiły: lewego NP1=850,6 RPM, prawego NP2=850,3 RPM.

W wyniku lądowania z NLG nie zablokowanym w pozycji wypuszczonej uszkodzone zostały NLG oraz nosowa spodnia część kadłuba.

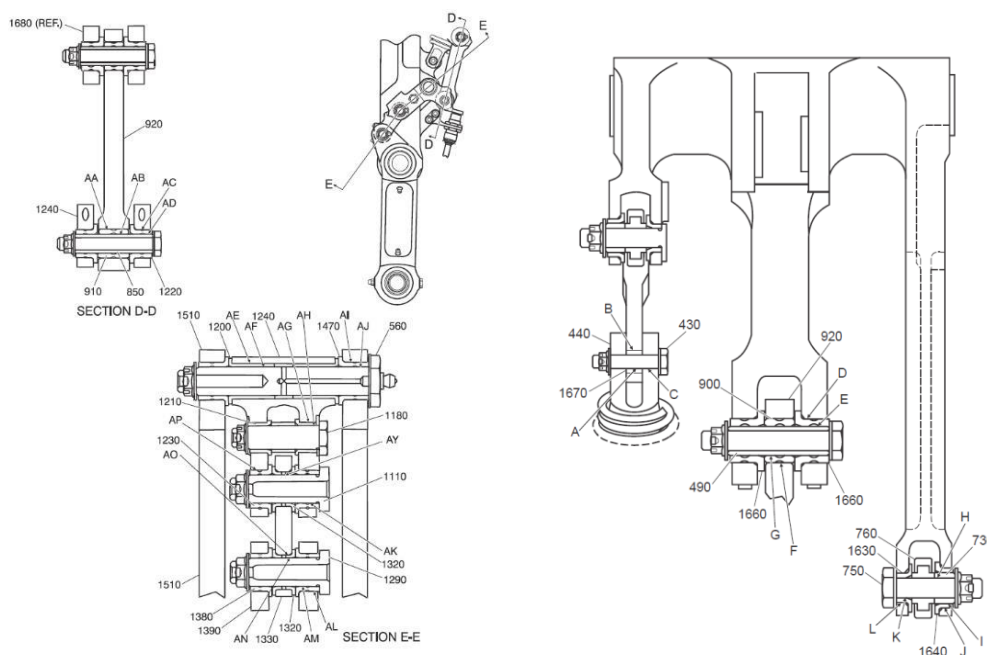
Rys. 17. Oznaczenia wybranych węzłów DSA [źródło: Bombardier]

- a) Uszkodzeniu uległo 18 elementów (18 szt.) DSA.
- b) Pomiar luzów w nieuszkodzonych węzłach DSA nie wykazał niezgodności z warunkami technicznymi określonymi przez producenta.
- c) Nie stwierdzono uszkodzeń masy uszczelniającej węzłów pasowanych na wcisk ani obrócenia lub obłuzowania ich panewek, poza węzłami F i AA.
- d) W węzłach F i AA stwierdzono uszkodzenia masy uszczelniającej i drobne ślady korozji powierzchniowej, natomiast nie stwierdzono występowania śladów obrócenia się panewek.

- e) Panewki pasowane na wcisk w gniazdach elementów wymagały demontażu z użyciem prasy, co z dużym prawdopodobieństwem świadczyło o spełnieniu warunków technicznych montażu tych węzłów i ich sprawności technicznej.
- f) Oględziny wykazały niezgodny z dokumentacją producenta kierunek montażu śrub sworzniowych: (bolt) nr części NAS6204-25D i (bolt) nr części NAS6204-21D, co jednak nie powinno było mieć wpływu na pracę mechanizmu blokowania zastrzału.
- g) Śruba sworzniowa – oś blokady nr części 47309-3 była wyraźnie odkształcona plastycznie – wygięta względem osi obrotu w jednym kierunku (0,7 mm), co świadczyło o jej nadmiernym obciążeniu, w wyniku oddziaływania na tulejkę dolnej dźwigni blokady (LLL) nr części 47324-101. Wygięcie śruby sworzniowej osi blokady (LLL pin) nr części 47309-3 istotnie wpływało na kinematykę mechanizmu blokowania zastrzału.

- h) Tulejka nr części 47326-13 posiadała widoczne uszkodzenia, bruzdy i rysy na całym obwodzie. W miejscu współpracy z dźwignią blokady, stwierdzono szczególnie duży ubytek materiału – bruzda o głębokości do 0,6 mm względem części powierzchni walcowej tulejki, która nie współpracuje z dźwignią blokowania zastrzału. Zmiana położenia konstrukcyjnej powierzchni styku dźwigni blokady (LLL) z tulejką istotnie wpływała na kinematykę mechanizmu blokowania zastrzału.

- i) Uszkodzenie dźwigni blokady (LLL) nr części 47324-101 było powodem utraty więzi kinematycznej mechanizmu – rozłączenie węzła AN.
- j) Wyniki badań fraktograficznych wskazywały na doraźny charakter niszczenia dostarczonych do badań elementów. Nie zaobserwowano symptomów pękania zmęczeniowego.

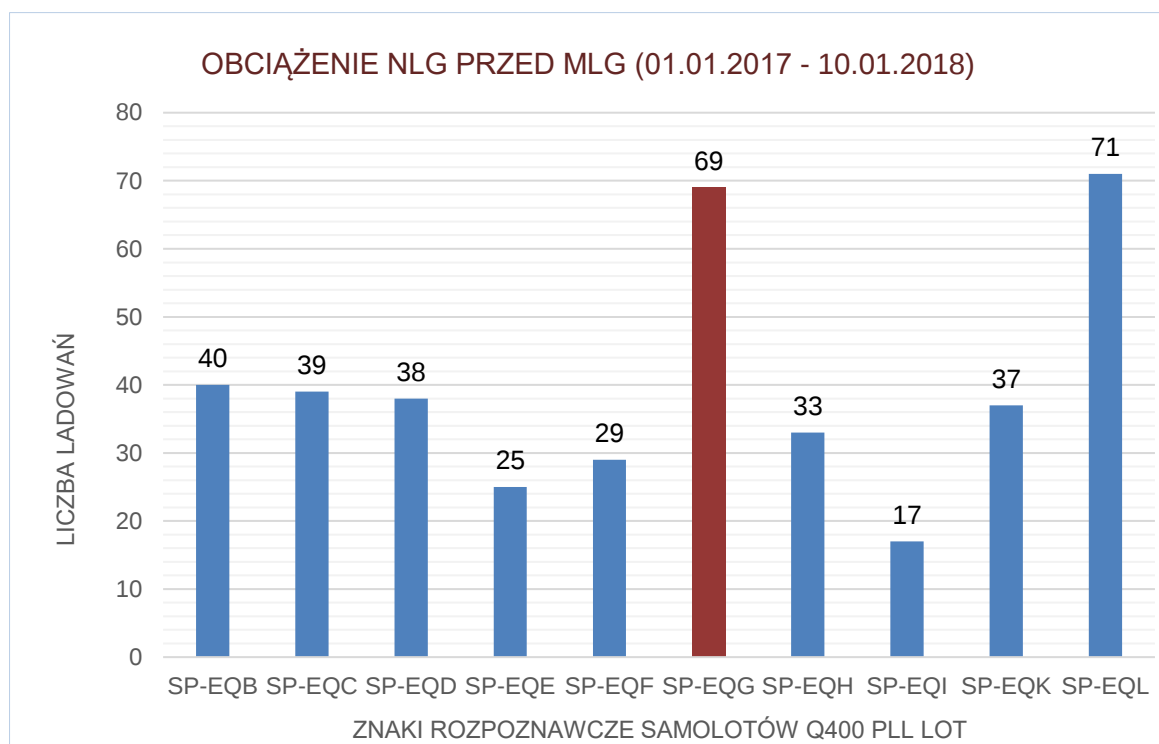
Po otrzymaniu danych od operatora Komisja poddała je analizie, z której wynika, że w ww. okresie w całej flocie Q400 operatora miało miejsce 398 lądowań o zadanych parametrach oraz, że dwa samoloty mają ich znacznie więcej od pozostałych, w tym samolot SP-EQG (rys. 24).

Rys. 24. Liczba lądowań z wystąpieniem sygnalizacji obciążenia NLG przed MLG – kolorem bordowym wyróżniono samolot SP-EQG

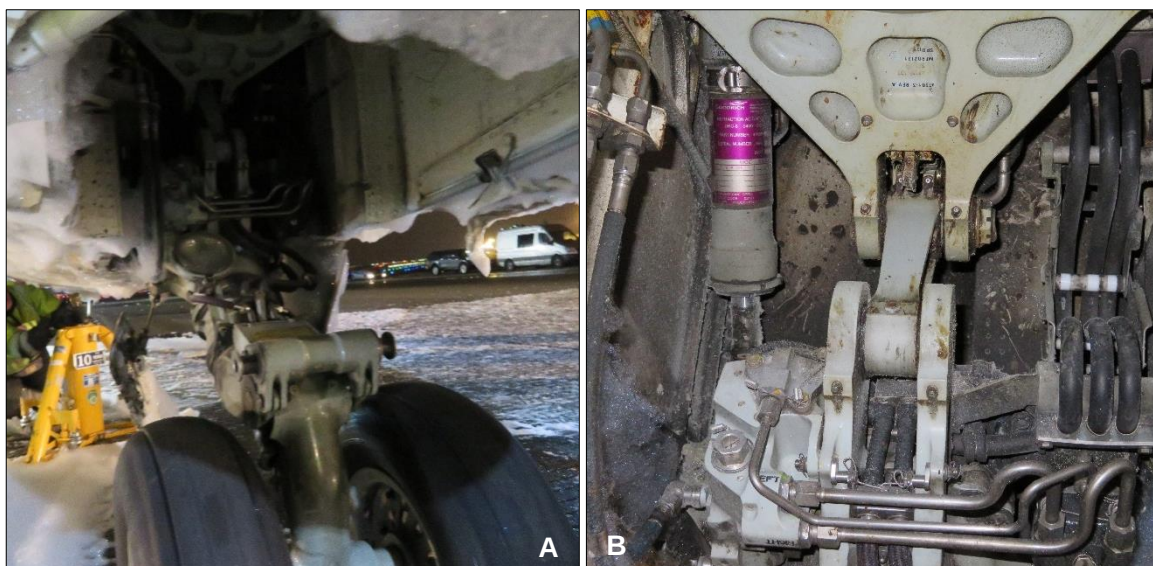
Po podniesieniu samolotu Lower Drag Strut i Upper Drag Strut można było przemieszczać swobodnie do tyłu i do przodu bez zacięć (rys. 27). Na zdjęciach widać wyraźnie utratę więzi kinematycznej pomiędzy Lower Lock Link i Lower Drag Strut, co skutkuje brakiem możliwości zablokowania Drag Strut Assembly, a tym samym NLG (tu w położeniu wypuszczonym).

Rys. 26. Podnoszenie samolotu – wzajemne położenie Lower Drag Strut i Upper Drag Strut:  
A – widok ogólny, B – zbliżenie

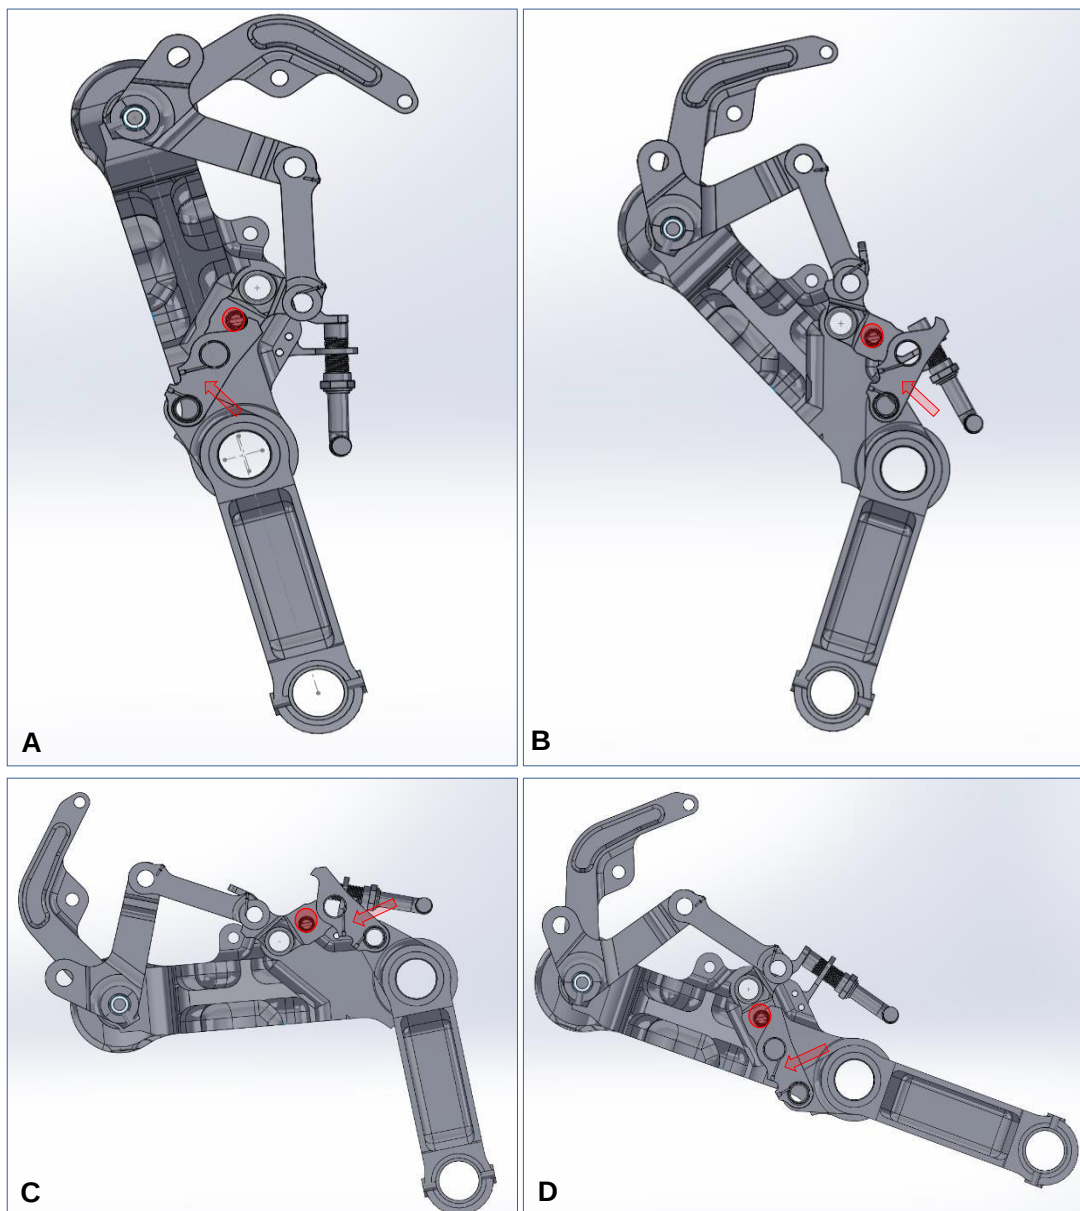
W trakcie prawidłowego chowania podwozia, którego sekwencje pokazane zostały na rys. 31 A – D, w początkowej fazie LLL odciągany jest od śruby sworzniowej „Stop Pin” (rys. 31-A) i osadzonej na niej tulejki (rys. 31-B). Kontakt LLL z tulejką sworzni następuje dopiero w ostatniej fazie chowania, do której zgodnie z sygnalizacją nie doszło.

Rys. 31. Model mechanizmu zastrzału składanego podwozia przedniego podczas prawidłowego chowania podwozia – przekrój w płaszczyźnie podłużnej: A – położenie wyjściowe (podwozie wypuszczone, zablokowane), B – pierwsza faza po odblokowaniu i rozpoczęciu chowania, C – faza końcowa (przed schowaniem i zablokowaniem), D – położenie schowane i zablokowane. Strzałką koloru czerwonego pokazano LLL, a kółkiem oznaczono Stop Pin

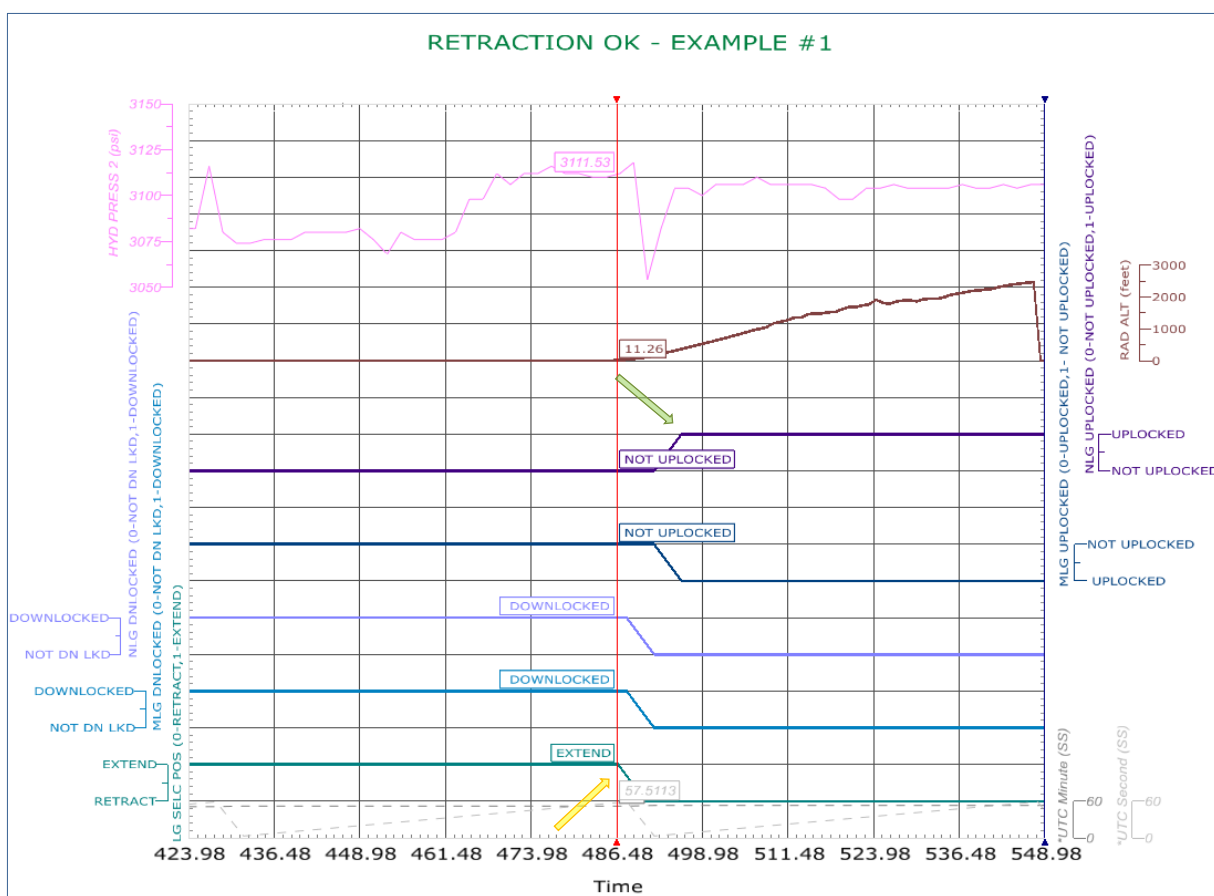
Analiza danych zapisanych przez FDR wykazała, że po przestawieniu dźwigni sterowania podwoziem w pozycję na schowanie (UP), w drugiej instalacji hydraulicznej, występuje chwilowy spadek ciśnienia, co pokazano na rysunkach poniżej.

Rys. 34. Przebieg ciśnienia w 2 instalacji hydraulicznej podczas prawidłowego chowania podwozia samolotu SP-EQG oraz status NLG i MLG – strzałką żółtą pokazano moment przestawienia dźwigni sterowania podwoziem w pozycję na schowanie (UP), strzałką zieloną status NLG –zablokowane w pozycji schowanej [źródło: PKBWL –Insight Analysis 4.9]

Spadek ciśnienia w pierwszej fazie chowania jest zjawiskiem normalnym, ponieważ w tym momencie następuje odebranie energii z układu (podanie ciśnienia na tłoczyko siłownika chowania/wypuszczania NLG). Cały proces chowania podwozia od momentu przestawienia dźwigni sterowania w pozycję UP trwa ok. 10 s.
