WYPADEK 1424/18

Państwowa Komisja Badania Wypadków Lotniczych

STATEK POWIETRZNY – Szybowiec SZD-48-3 Jantar Std 3, SP-3260

DATA I MIEJSCE ZDARZENIA – 01 czerwca 2018, Rąbczyn

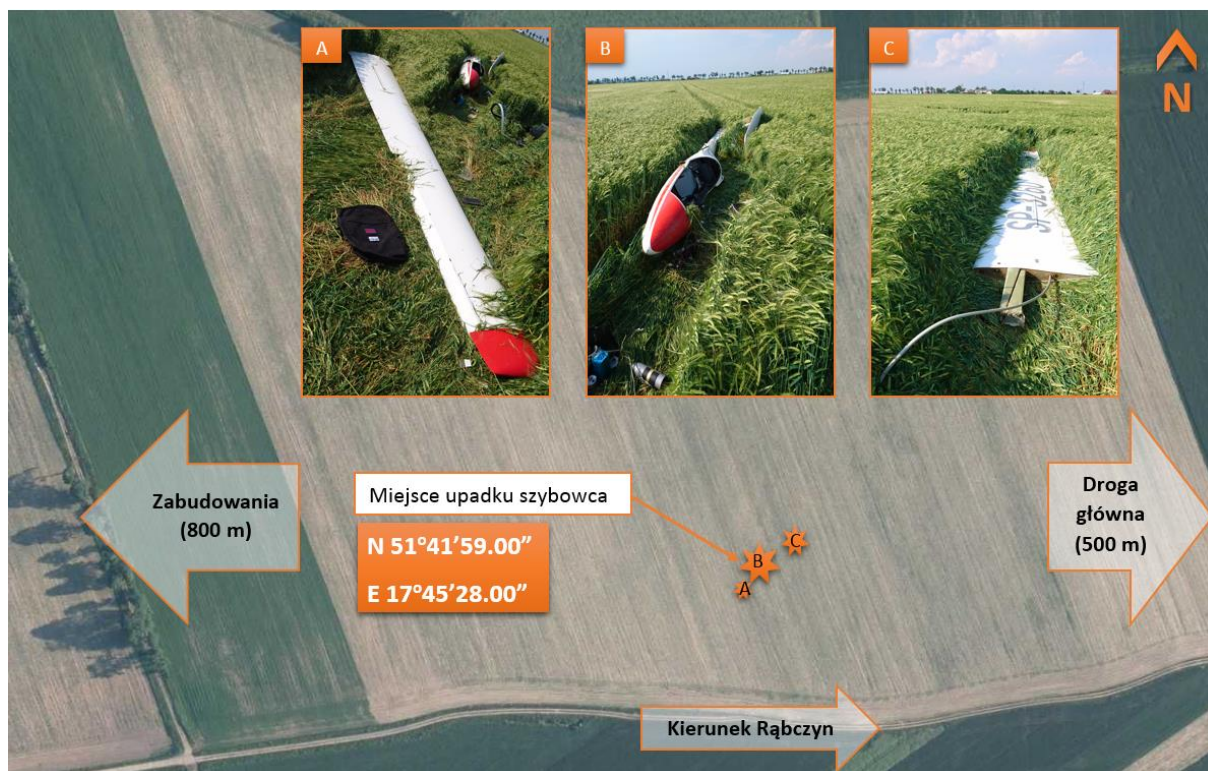
Rys. 4 Szkic ogólny miejsca zdarzenia [źródło: PKBWL / geoportal]

Wypadek miał miejsce w terenie przygodnym (płaski teren – pole uprawne, owies, wysokość ok. 0,8 m), w miejscowości Rąbczyn, w odległości około 5 km na zachód od lotniska EPOM. Współrzędne geograficzne miejsca zdarzenia: N 51°41'59.00"; E 17°45'28.00" (Rys. 3 i 4). Start odbywał się z lotniska Aeroklubu Ostrowskiego, elewacja lotniska wynosi 142 m AMSL.
