RAPORT KOŃCOWY

ZDARZENIE NR –1511/18

STATEK POWIETRZNY – Samolot VAN'S RV-10, UR-PMAV

DATA I MIEJSCE ZDARZENIA – 9 czerwca 2018 r., Rzeszów (EPRZ)

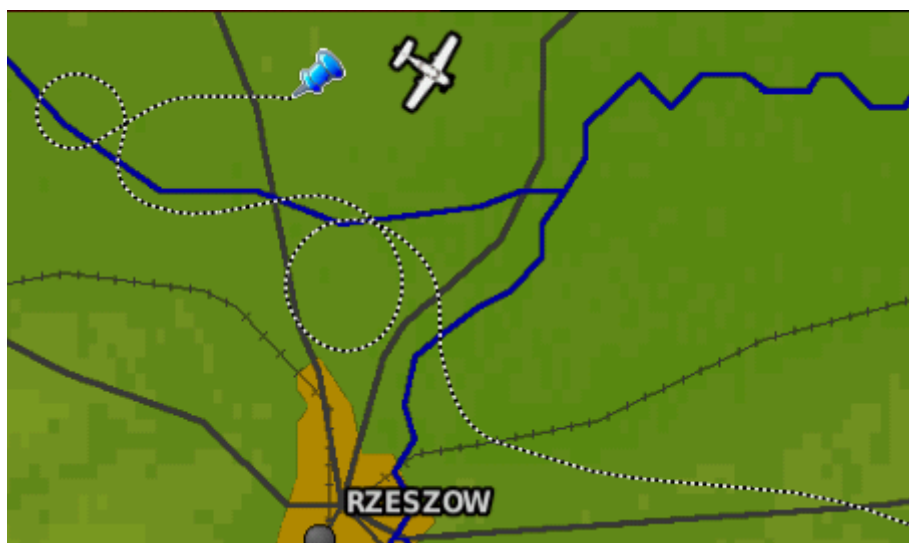
Rys. 2. Końcowa faza lotu wg zapisu GPS.

Wg szacunku w prawym zbiorniku powinno pozostać 4,16 l paliwa zużywalnego. Ponieważ, RV-10 dostał kolejność 2 do lądowania dlatego dla zwiększenia separacji pomiędzy samolotami (prowadzącym i prowadzonym) wykonał dwa okrążenia w lewo (rys.2). Samolot był przechylony w lewo w związku z czym resztki paliwa w zbiorniku utrzymywały się w części przykadłubowej zbiornika, skąd paliwo jest pobierane do silnika. Po drugim okrążeniu pilot wyprowadzając samolot na prostą do lądowania przechylił samolot na prawą stronę wykonując korektę kierunku lotu w prawo a po chwili silnik przestał pracować. Zdaniem Komisji, w trakcie tego manewru resztki paliwa w zbiorniku mogły się przelać do jego części zewnętrznej, z której paliwo nie mogło być pobierane.

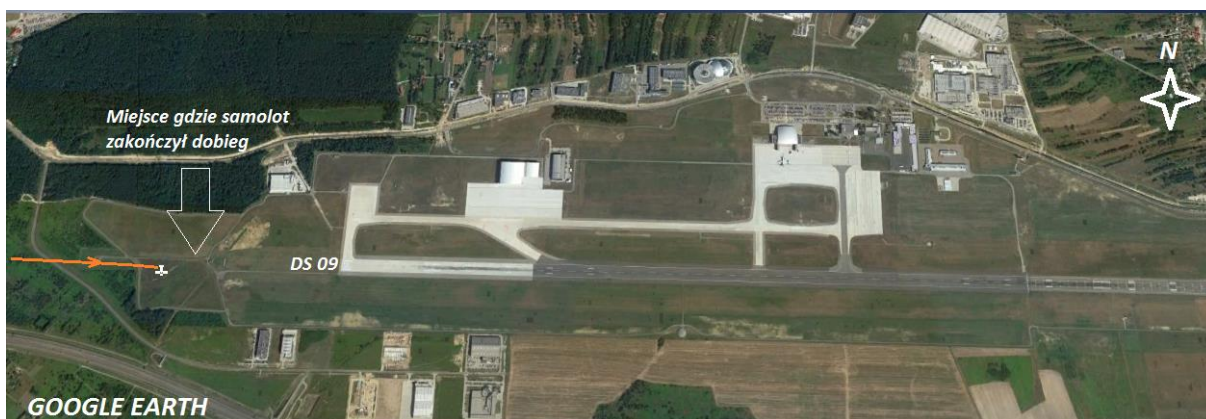
Rys. 3. Szkic miejsca zdarzenia.

Załoga pierwszego samolotu po lądowaniu na DS 09 i zwolnieniu jej oczekiwała, że zaraz po nich lądowanie wykona samolot prowadzony, który powinien znajdować się na prostej do lądowania. Ponieważ nie wylądował, załoga samolotu prowadzącego oraz wieża Rzeszów podjęły próbę nawiązania z nim łączności radiowej, która nie powiodła się. Około 12:42 załoga samolotu prowadzącego przekazała na wieżę informację, że samolot prowadzony wylądował awaryjnie przed progiem DS 09 (rys. 3). Taką informację uzyskali telefonicznie od załogi samolotu prowadzonego.

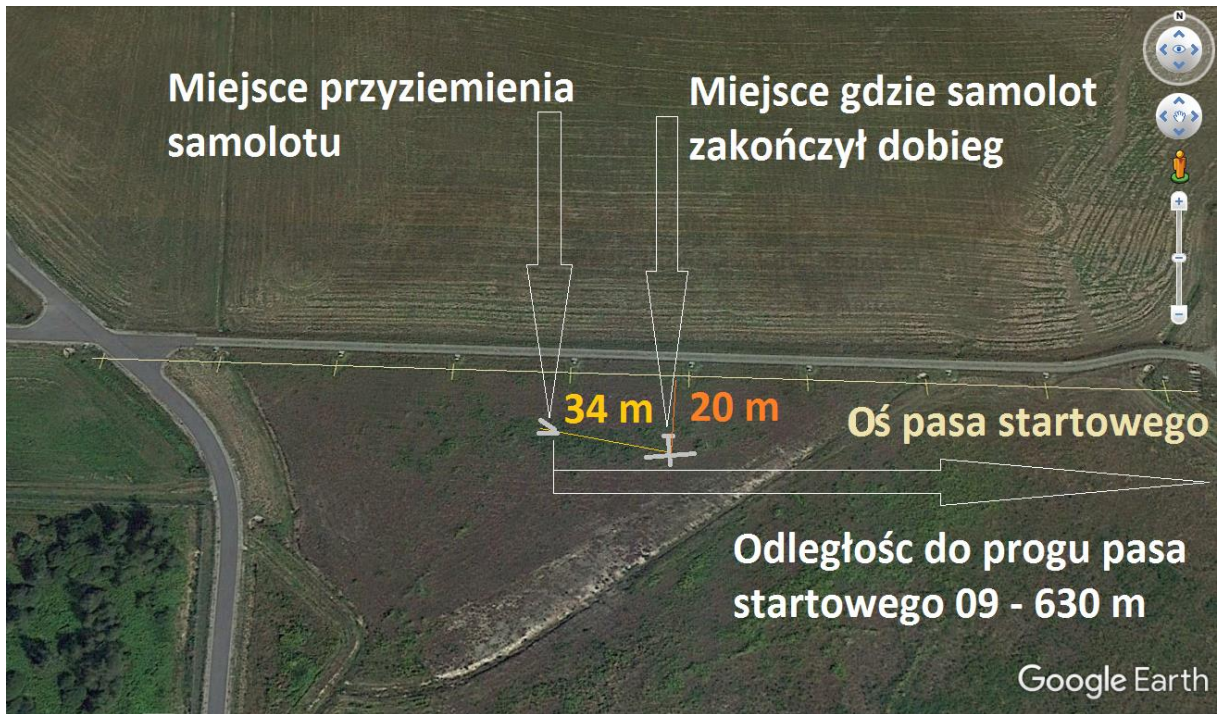
Rys. 9. Szkic zdarzenia [źródło: PKBWL]

Przyziemienie nastąpiło w odległości około 630 m od progu pasa startowego 09 i około 20 m od jego osi (rys. 9).

W trakcie przyziemienia podwozie zostało wyłamane. Samolot zatrzymał się po około 34 metrach dobiegu, w trakcie którego obrócił się w prawo o około 80° w stosunku do kierunku lądowania. Podwozie główne nie oddzieliło się od samolotu, uległo symetrycznemu wyłamaniu do tyłu, jego koła uszkodziły skrzydła samolotu. Owiewki kół podwozia głównego zostały zniszczone, ich fragmenty znajdowały się pomiędzy miejscem przyziemienia a wrakiem samolotu. Goleń przedniego podwozia została wyłamana w prawą stronę w trakcie obrotu samolotu po przyziemieniu, a przednie koło zostało urwane i znajdowało się obok prawego skrzydła (rys.10,11).

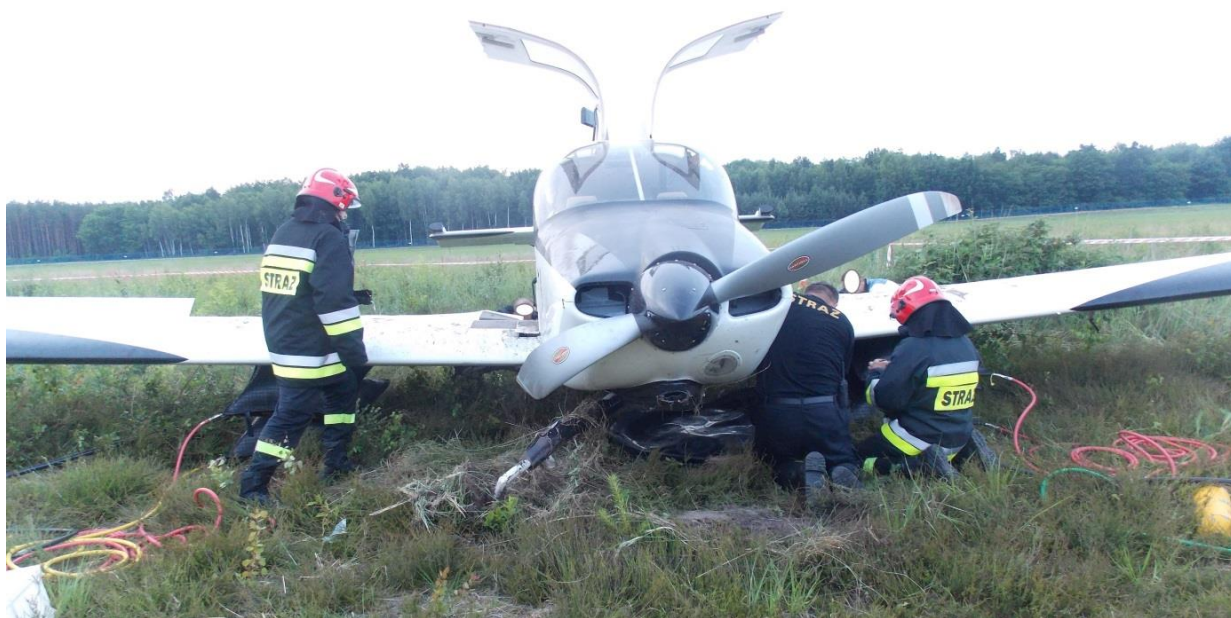
Pomimo takiego ustawienia zaworu, w trakcie oględzin samolotu paliwo nie przelewało się z lewego do prawego zbiornika. Po zakończeniu oględzin samolotu na miejscu wypadku, został on podniesiony przez lotniskową straż pożarną na poduszkach wypełnianych powietrzem. W trakcie tej operacji, samolot podnosił się nierównomiernie a paliwo z lewego zbiornika zaczęło się przelewać przez otwarty zawór paliwa do prawego zbiornika. W następnej kolejności przez zawory spustowe odstożników spuszczone paliwo ze zbiorników (rys. 14). Z prawego zbiornika wypłynęło około 23 l paliwa a z lewego około 30 l.

Ilość paliwa spuszczonego ze zbiorników samolotu (około 53 l) była zbliżona do ilości paliwa zmierzonego linijką znajdującego się po wypadku w lewym zbiorniku. Świadczy to o tym, że podczas lotu zakończonego awaryjnym lądowaniem z prawego zbiornika zużyte zostało całe paliwo.

Rys. 14. Na zdjęciu pokazano strażaków w trakcie spuszczenia paliwa z lewego zbiornika.

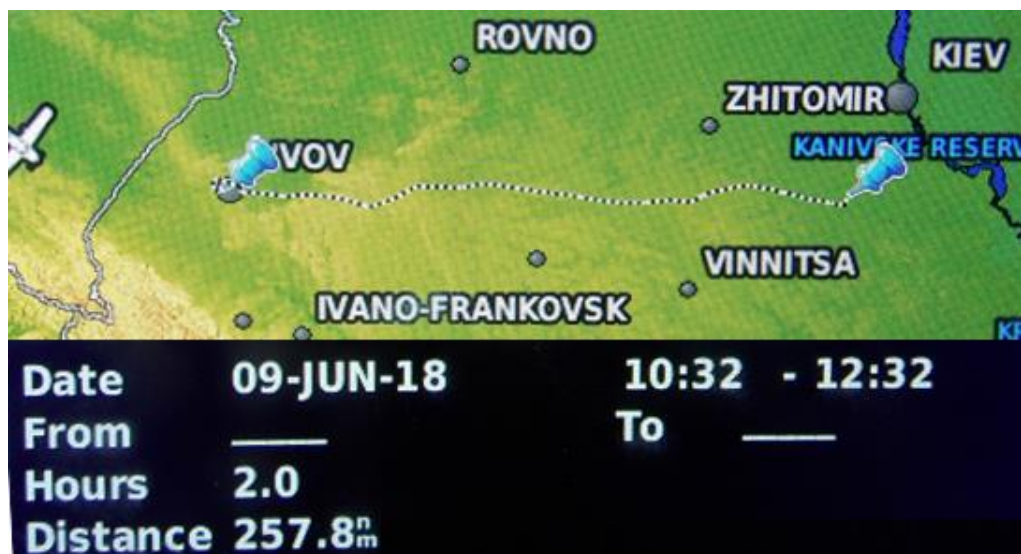
Rys.20. Przebieg trasy z Kijowa do Lwowa i czas lotu zapisany przez GPS.

Pierwszy etap lotu rozpoczął się w miejscowości Biała Cerkiew koło Kijowa o godzinie 8:32 i zakończył się we Lwowie o godzinie 10:32 po dwóch godzinach lotu (rys.20).

Pilot zeznał, że w trakcie lotu do Lwowa zawór paliwa ustawiony był na sumę (silnik pobierał paliwo z obu zbiorników). Pilot zeznał, że *”tankowałem sp.(statek powietrzny) w Białej Cerkwi w ilości 220 litra, tj. po 110 l w każdym baku, sprawdziłem wizualnie we Lwowie, było po pół baku. Samolot zużywa do 45 litrów na godzinę lotu, na paliwie doleciałbym do Drezna”*. Na trasie Kijów – Lwów wynoszącej około 477 km silnik zużył około połowę paliwa, lot trwał 2 h, więc zużycie paliwa wyniosło około 55 l/h. Z Lwowa (gdzie pilot sprawdził wzrokowo poziom paliwa) do Drezna pozostało około 740 km, więc na parametrach lotu, jakie utrzymywał pilot, samolot nie doleciałby do Drezna. Pilot źle oszacował zużycie paliwa. W Instrukcji Użytkownika w Locie samolotu, który uległ wypadkowi nie podano zużycia paliwa na godzinę lotu ani zasięgu lotu w zależności od parametrów lotu. W dalszych rozważaniach szacowanie zużycia paliwa w locie przeprowadzono korzystając z tabeli zamieszczonej w IUWL takiego samego samolotu latającego w Polsce (rys. 21) – wg tabeli przyjęto 14,4 Gal/h (54.72 l/h).

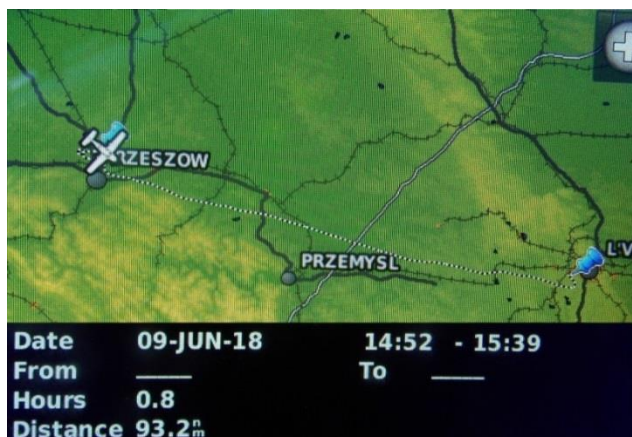
Rys.22. Przebieg trasy z Lwowa do Rzeszowa i czas lotu zapisany przez GPS

Lot z Lwowa do Rzeszowa trwał 48 min (rys. 22).

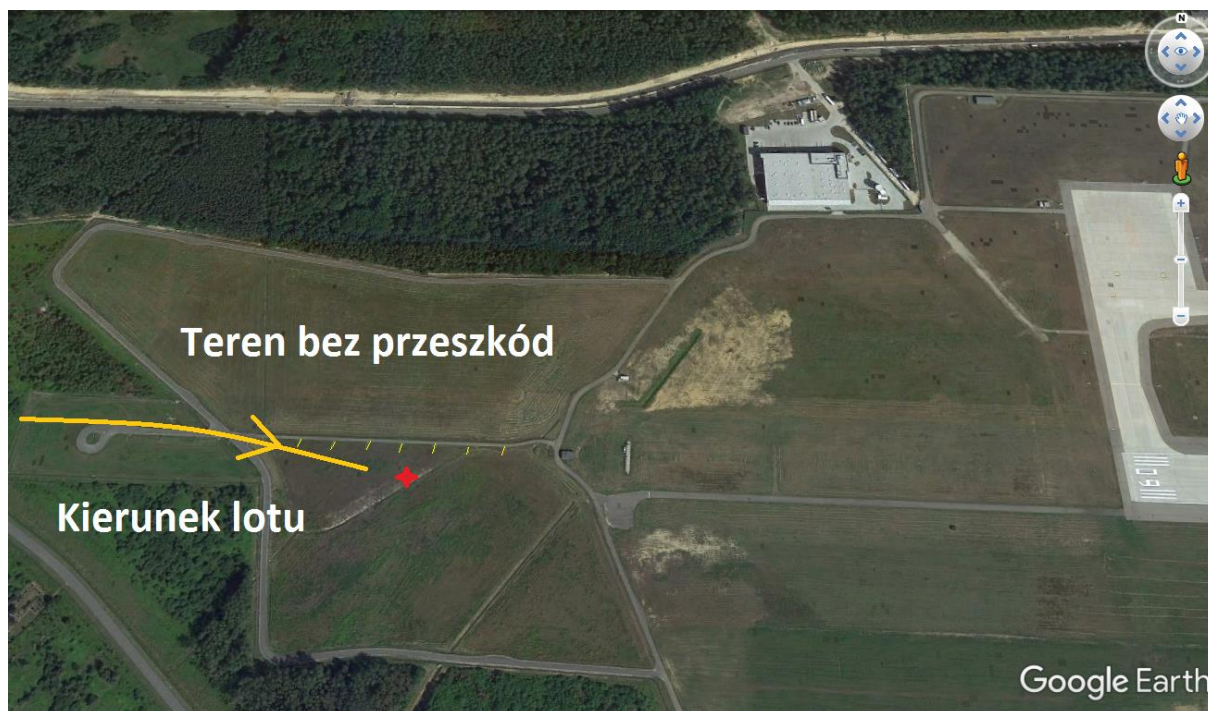
Rys.23. Teren przed pasem startowym.

Silnik przestał pracować w momencie, kiedy samolot znajdował się na prostej do lądowania na wysokości około 50 m w odległości około 1 km od progu pasa startowego. Jak zeznał pilot 2 „*Ja poczułem (zauważyłem), że w samolocie jest brak ciągu i tak jakby opadał. Ja powiedziałem(pilotowi 1) aby dodał gazu, on powiedział , że gazu nie ma, ja chwyciłem za rączkę sterowania silnika i próbowałem dodać gazu ale nic to nie dało*”. Pilot 2 dalej zeznaje, że kiedy zauważył, że nie dolecą do pasa startowego przejął sterowanie. Zauważył, że przed sobą słupy świateł zbliżania i aby uniknąć zderzenia z nimi odchylił kierunek lotu w prawo. Teren po lewej stronie od linii lamp naprowadzających lepiej nadawał się do przeprowadzenia awaryjnego lądowania (rys. 23).

Należy jednak pamiętać o tym, że piloci działali w deficycie czasu i wybór miejsca do lądowania był raczej kwestią odruchu. Zaraz po skorygowaniu kierunku lotu, pilot 2 dociągnął drążek sterowy na siebie. Samolot podniósł nos i znalazł się w pierwszej fazie przeciągnięcia a chwilę później uderzył podwoziem głównym o ziemię.
