RAPORT KOŃCOWY

WYPADEK

ZDARZENIE NR – 1972/18

STATEK POWIETRZNY – Śmigłowiec Robinson R-44 , SP-MAP

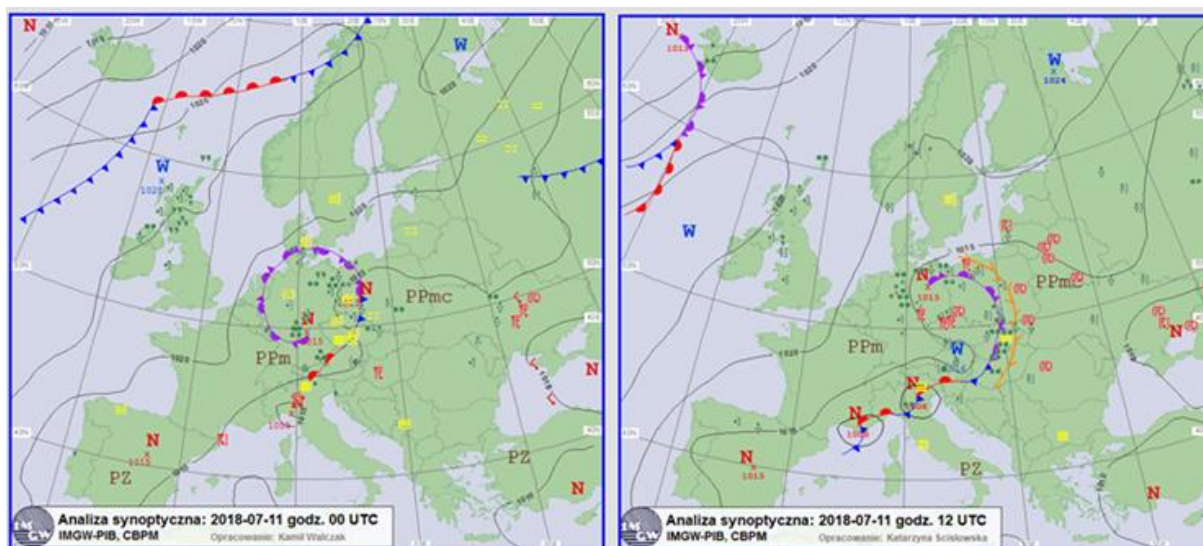
Rys. 3. Analiza synoptyczna IMGW z godz. 00 UTC i godz. 12 UTC w dniu 11.07.2018 r. [źródło: ekspertyza METEO]

W dniu 11 lipca 2018 roku Wyspy Brytyjskie, zachodnie krańce kontynentu oraz Europa północna, pozostawały pod wpływem rozległego wału wyżowego, rozciągającego się od Wysp Azorskich na południowym zachodzie po Nową Ziemę na północnym wschodzie. Tworzyły go dwa wyży, pierwszy o ciśnieniu 1028 hPa z rejonu północnej Szkocji oraz drugi wyż o ciśnieniu 1024 hPa znad Karelii. Pozostała część kontynentu, znajdowała się w obszarze niskiego ciśnienia z paroma ośrodkami niżowymi, rozlokowanymi nad: zachodnią Polską, Niziną Padańską, Lazurowym Wybrzeżem, środkową Hiszpanią oraz nad Morzem Czarnym i Morzem Azowskim.

Najbardziej aktywnym i równocześnie wywierającym bezpośredni wpływ na przebieg zjawisk pogodowych w Polsce pozostawał niż o ciśnieniu 1013 hPa, który od godz. 00 UTC do godz. 12 UTC przemieścił się z pogranicza Wielkopolski i Ziemi Lubuskiej na pogranicze Meklemburgii i Dolnej Saksonii w Niemczech.

Związany z nim front chłodny wychodzący spod Poznania w kierunku południowym na Wałbrzych, powoli przemieszczał się na północ i wschód, i w godzinach południowych osiągnął rubież: Gryfino – Inowrocław – Łódź – Wadowice – Babia Góra.

Po jego wschodniej stronie zalegało ciepłe powietrze polarne o dużym potencjale chwiejności, napływające od południowego wschodu, w którym od godzin południowych z powodzeniem rozwijała się konwekcja termiczna z burzami i przelotnymi opadami deszczu. Natomiast po jego zachodniej stronie, także powietrze polarne, ale wyraźnie chłodniejsze, napływające od północnego zachodu i zachodu, w którym od godzin południowych nad Niemcami także występowały burze z przelotnymi opadami deszczu, wbudowane w system zachmurzenia niżu.

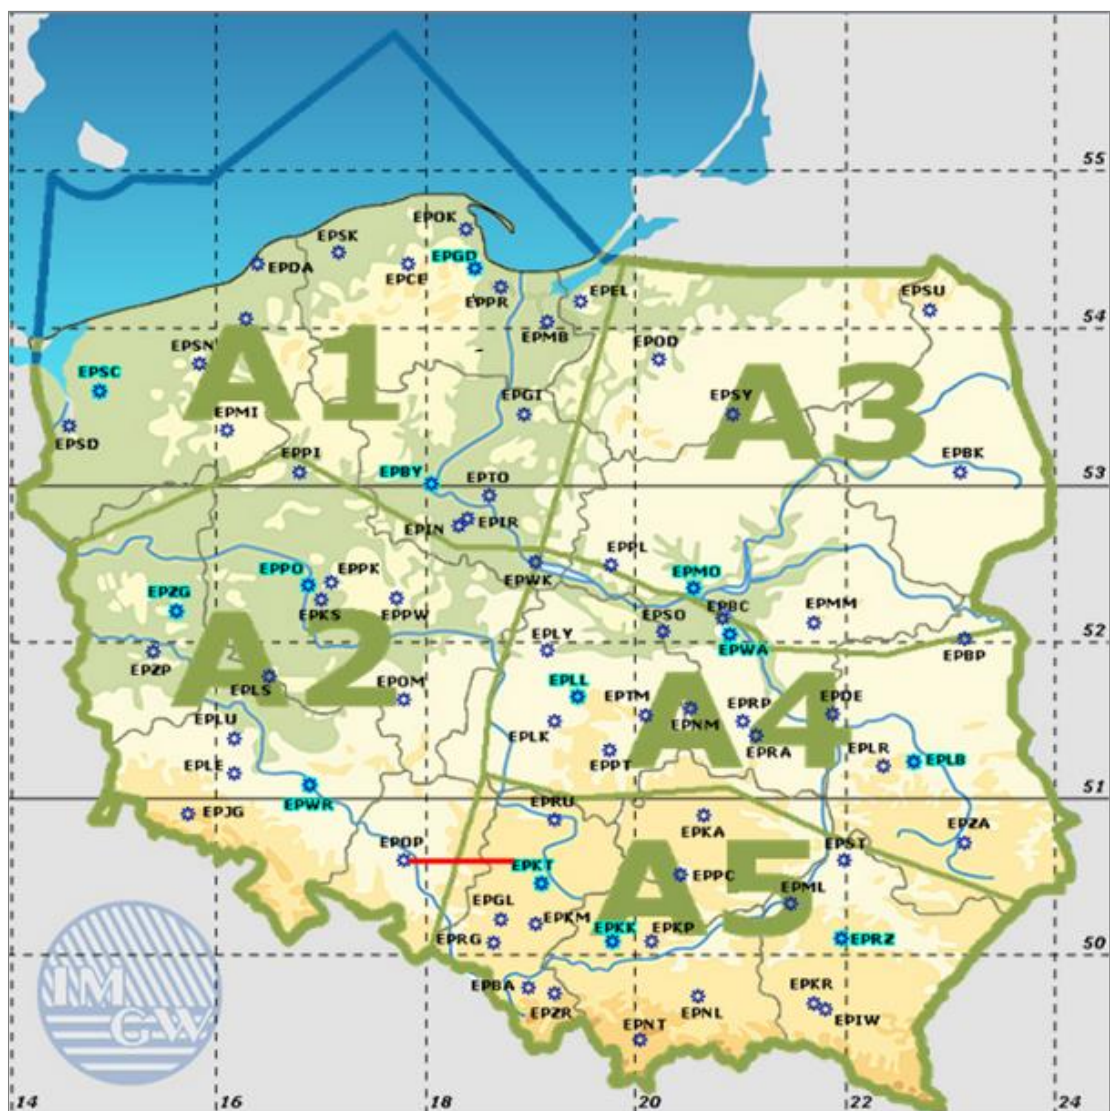
Rys. 4. Mapa sektorów FIS (linią czerwoną oznaczono trasę lotu [źródło: ekspertyza METEO])

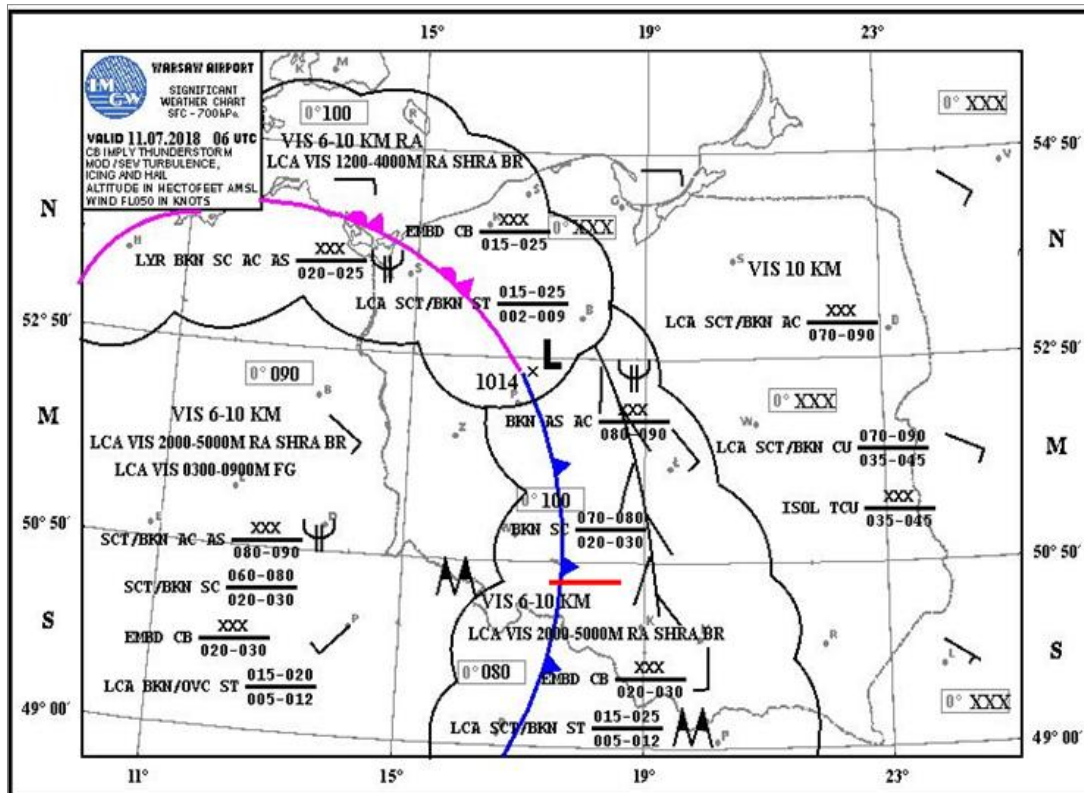
Rys. 7. SIGNIFICANT z godz. 06.00 UTC w dniu 11.07.2018r. z naniesioną trasą przelotu od miejsca startu do miejsca zdarzenia [źródło: ekspertyza METEO]

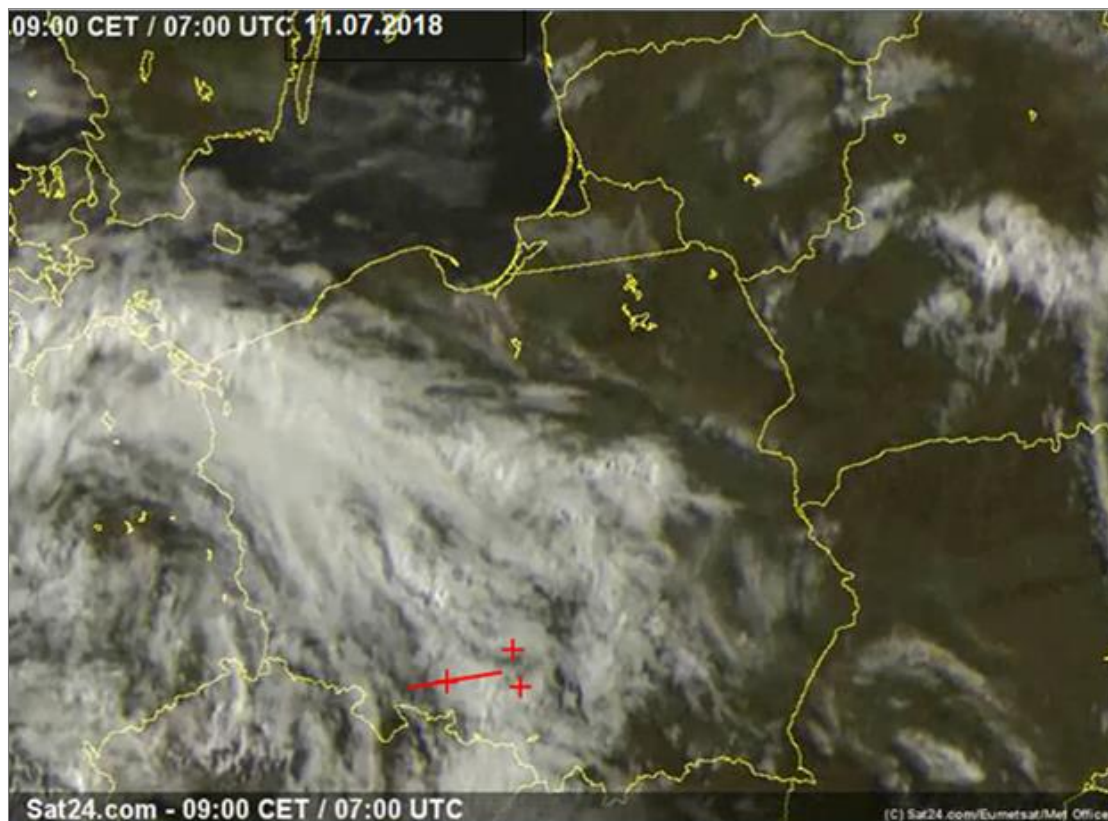
Rys. 8. Satelitarny obraz zachmurzenia z godz. 07.00 UTC w dniu 11.07.2018 r. (linia czerwona – planowana trasa przelotu, krzyżyki czerwone stacje meteorologiczne) [źródło: ekspertyza METEO]

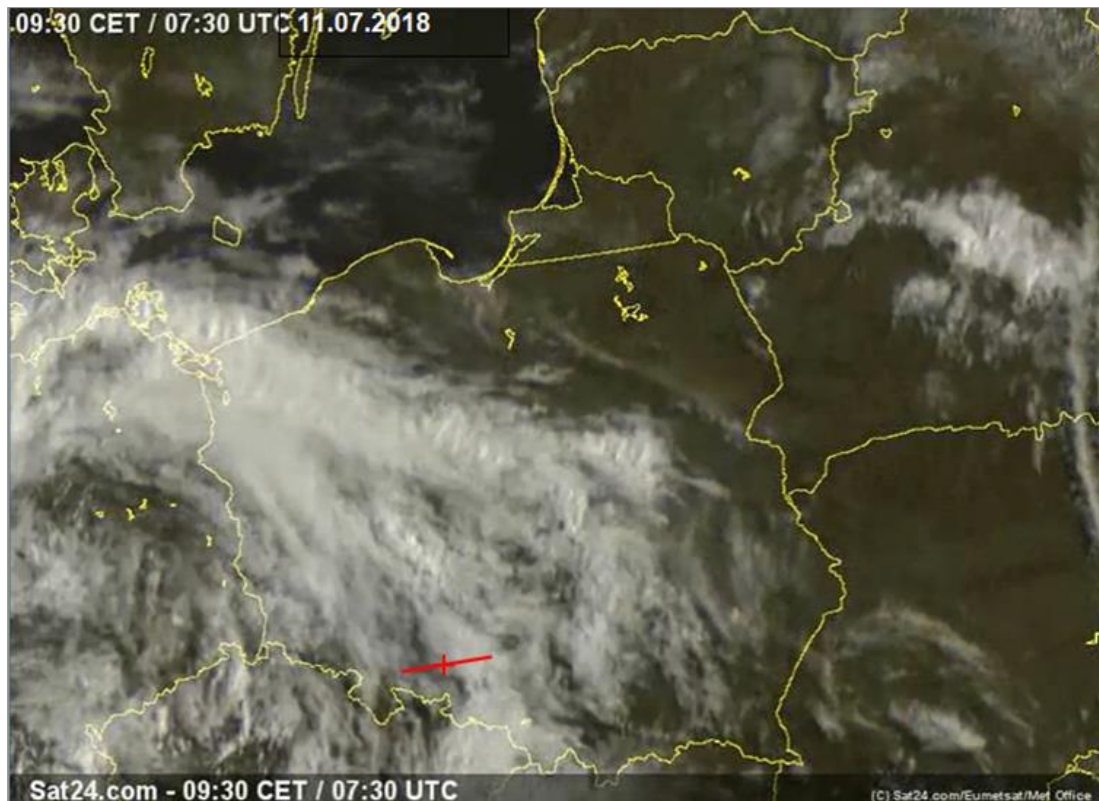
Rys. 9. Satelitarny obraz zachmurzenia z godz. 07.030 UTC w dniu 11.07.2018 r. (linia czerwona – planowana trasa przelotu, krzyżyk czerwony - miejsce wypadku) [źródło: ekspertyza METEO]
