# RAPORT KOŃCOWY

ZDARZENIE NR – 2388/18

STATEK POWIETRZNY – Motoparalotnia ze skrzydłem Hadron Cabrio

DATA I MIEJSCE ZDARZENIA – 3 sierpnia 2018,  
Bartoszyce

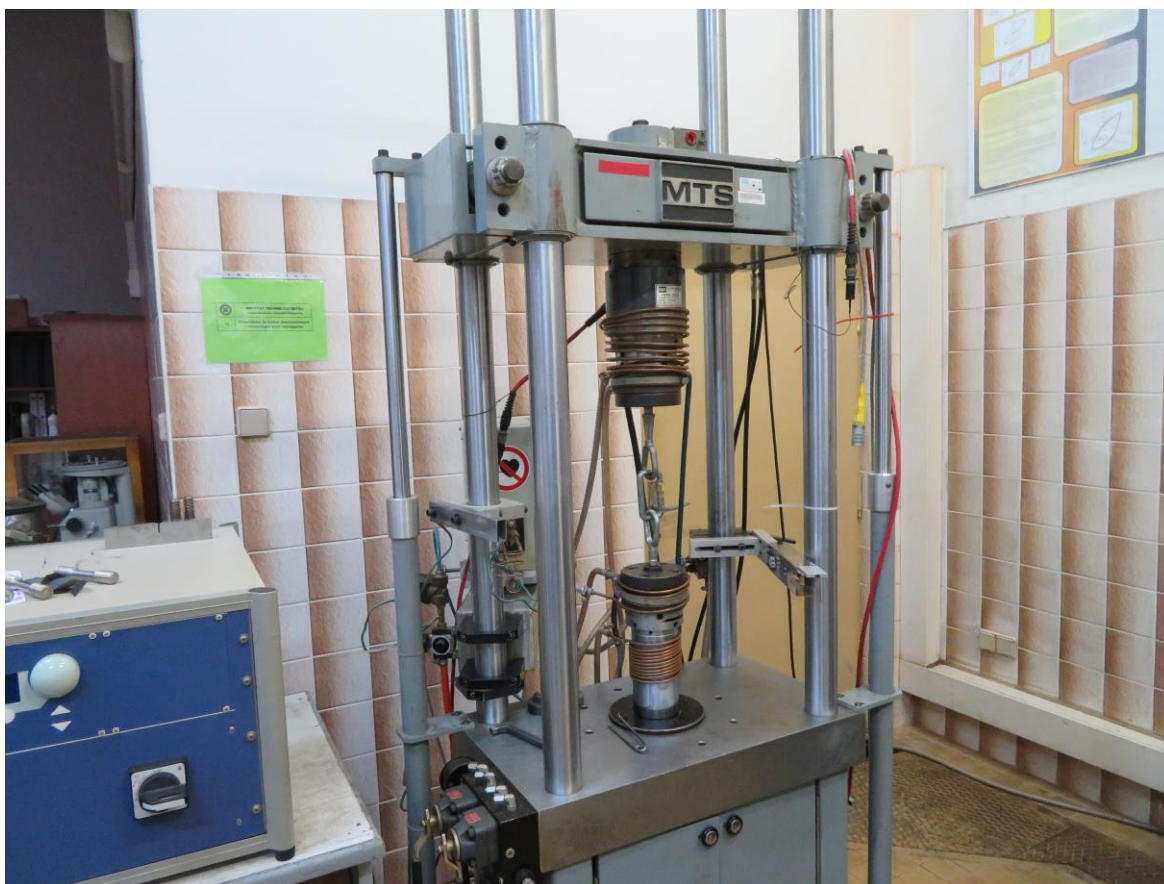
Rys. 7 Urządzenie MTS 810

- wykonano dokumentację fotograficzną na miejscu zdarzenia;
- przeprowadzono badanie stanu technicznego motoparalotni;
- przeanalizowano dostępną dokumentację motoparalotni oraz dokumentację pilota;
- zebrano dane z rejestratora i wykonano analizę przebiegu lotu;
- W Instytucie Technologii Metali Politechniki Śląskiej, w obecności przedstawiciela PKBWL wykonana została ekspertyza wytrzymałościowa bliźniaczego karabinka, który zamontowany był w motoparalotni. Do określenia właściwości wytrzymałościowych wskazano karabinek (rys. 6), który poddano statycznej próbie rozciągania na stanowisku badawczym przy pomocy urządzenia MTS 810 (rys. 7).
