PAŃSTWOWA KOMISJA BADANIA WYPADKÓW LOTNICZYCH

Informacja o zdarzeniu [raport]

Numer ewidencyjny zdarzenia:	3550/18			
Rodzaj zdarzenia:	<i>INCYDENT</i>			
Data zdarzenia:	<i>13 października 2018 r.</i>			
Miejsce zdarzenia:	<i>Podole-Górowa gm. Gródek nad Dunajcem</i>			
Rodzaj, typ statku powietrznego:	<i>Samolot, Cessna C-152</i>			
Dowódca SP:	<i>Instruktor-pilot samolotowy</i>			
Liczba ofiar / rodzaj obrażeń:	<i>Śmiertelne</i>	<i>Poważne</i>	<i>Lekkie</i>	<i>Bez obrażeń</i>
	-	-	-	2
Nadzorujący badanie:	<i>Ireneusz Boczkowski</i>			
Podmiot badający:	<i>Użytkownik</i>			
Skład zespołu badawczego:	<i>Komisja użytkownika</i>			
Forma dokumentu zawierającego wyniki:	<i>Informacja o zdarzeniu [raport]</i>			
Zalecenia:	<i>Nie sformulowano</i>			
Adresat zaleceń:	<i>Nie dotyczy</i>			
Data zakończenia badania:	<i>20 marca 2019 r.</i>

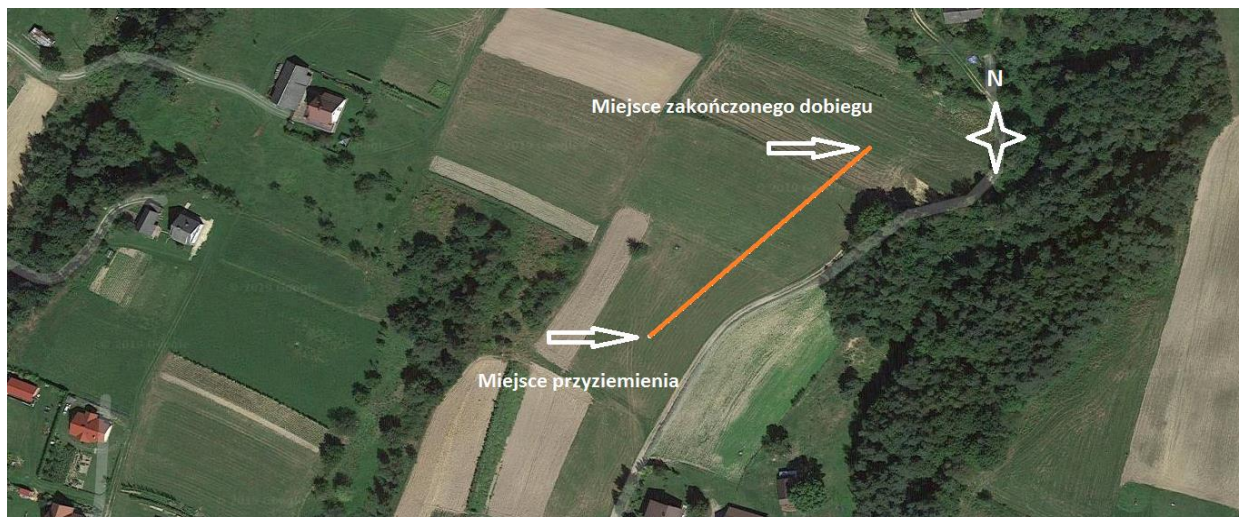
Po około 11 minutach lotu, w trakcie lekkiego zniżania do wysokości 2000 ft (na wys. ok. 2050 ft AMSL) wystąpiły silne wibracje silnika. Instruktor przejął stery i wykonał zakręt w lewo o około 160° w kierunku lotniska. Po około minucie lotu od wystąpienia drgań, silnik przerwał pracę. Instruktor polecił uczniowi uruchomić silnik, dwukrotna próba uruchomienia silnika nie powiodła się, ale pozwoliła ustawić śmigło w położeniu poziomym. Instruktor polecił uczniowi zamknąć dopływ paliwa, wyłączyć iskrowniki i główny włącznik instalacji elektrycznej. W tym czasie instruktor wykonywał podejście awaryjne do lądowania w terenie przygodnym (Rys. 2).

Rys. 2 Naszkicowane miejsce lądowania awaryjnego [źródło: google maps/użytkownik].
