# RAPORT KOŃCOWY

ZDARZENIE NR 2019/3243

STATEK POWIETRZNY: - Cessna 182P, znaki rej. G-EEZS,

DATA I MIEJSCE ZDARZENIA - 5 sierpnia 2019 r. Lotnisko Bagicz (EPKG)

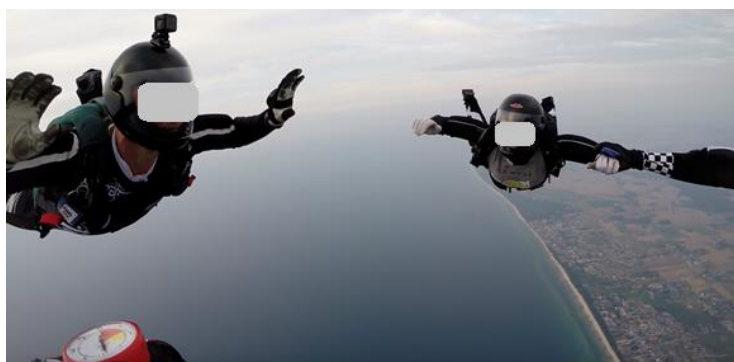
Po zbudowaniu pierwszej formacji „gwiazda” na wysokości około 1900 m skoczkowie puścili swoje ręce (rys. 7) i po chwili podjęli ponowną próbę zbudowania formacji.

Rys. 7. Wysokość 1900 m AGL. - rozpuszczenie pierwszej figury [źródło: kamera skoczka nr 2]

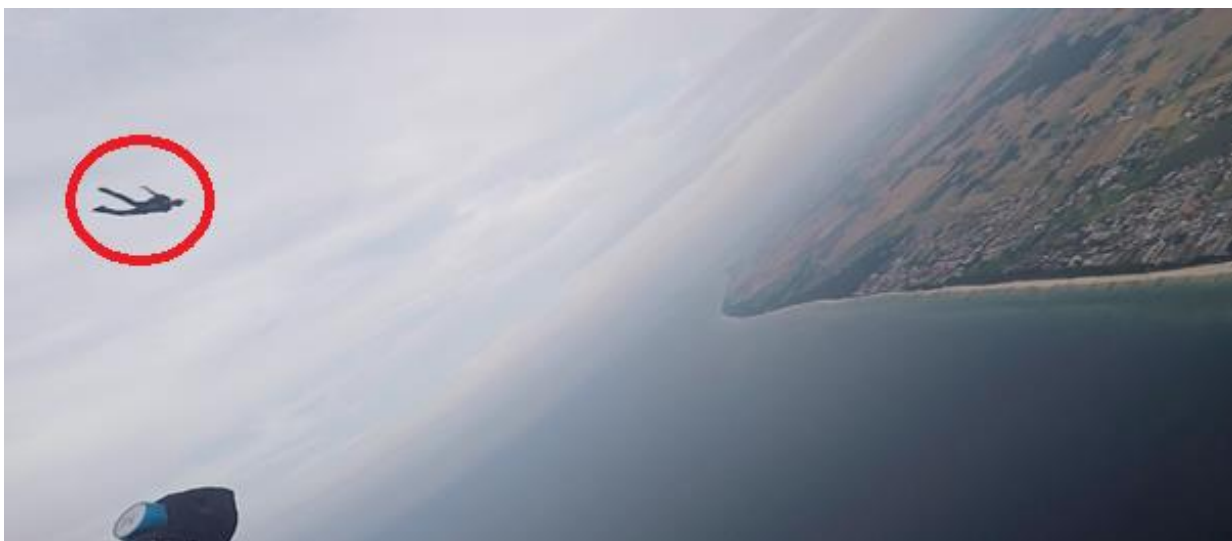
**Skoczek nr 3** odwrócił się od formacji i przemieszczał się z kursem około 100° (rys. 12) i zawisł na otwartym spadochronie nieznacznie poniżej skoczka nr 2 tj. na wysokości około 750 m (wg danych zarejestrowanych przez automat spadochronowy).

Rys. 12. Skoczek nr 3 odwrócił się od formacji obierając kurs lotu około 100°  
[źródło: kamera skoczka nr 4]

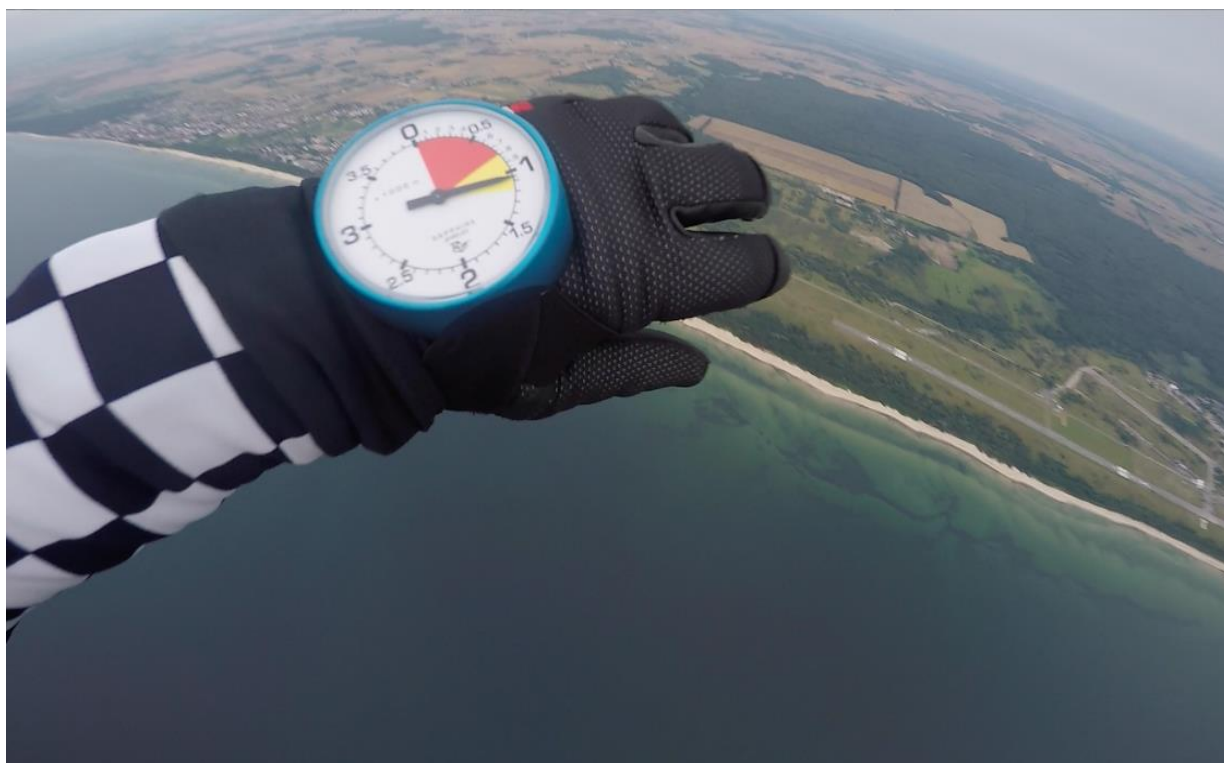
**Skoczek nr 4** odwrócił się od formacji i przemieszczał się z kursem około 140° (prostopadle do linii brzegowej w kierunku lądu rys. 13). Skoczek zawisł na otwartym spadochronie na wysokości około 700 m nieznacznie poniżej skoczka nr 3.

Rys. 13. Skoczek nr 4 odwrócił się od formacji obierając kurs lotu około 140° (prostopadle do linii brzegowej [źródło: kamera skoczka nr 4].

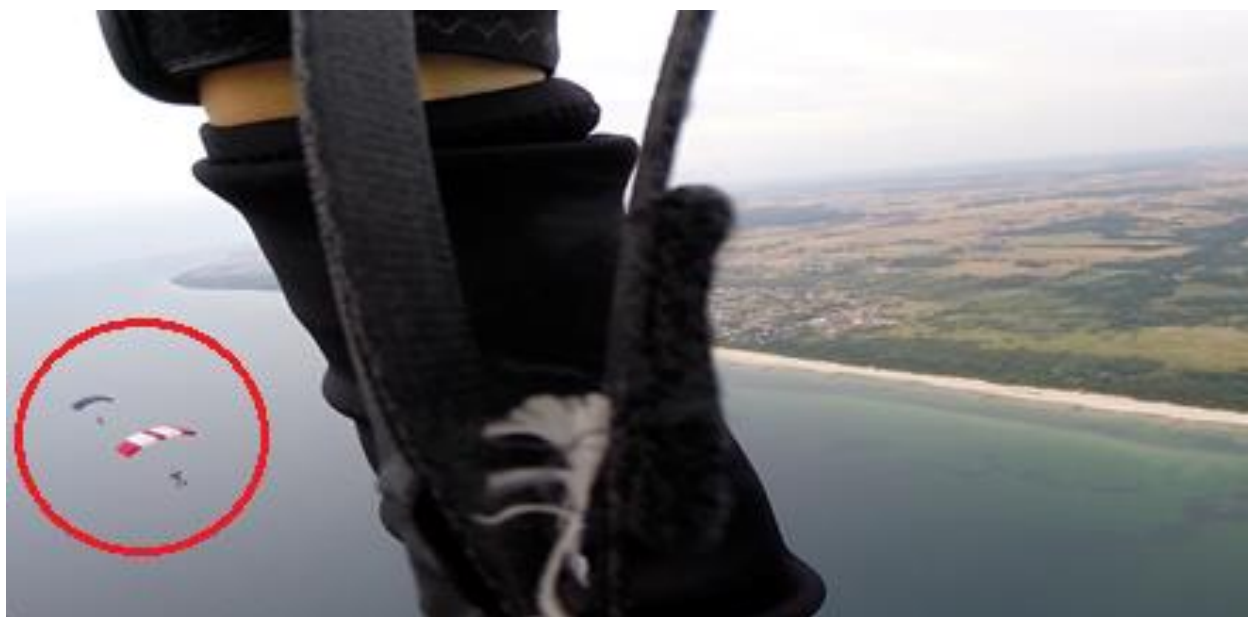
**Skoczek nr 3** po otwarciu spadochronu na wysokości 750 m skoczek opadał ze średnią prędkością 5,4 m/s przez 140 s i leciał równoległe do linii brzegowej przez około 10 s (rys. 20), czyli do wys. 600 m przeleciał:

Rys. 20. Skoczkowie nr 3 i nr 4 lecą równoległe do linii brzegowej [źródło: kamera skoczka nr 2].

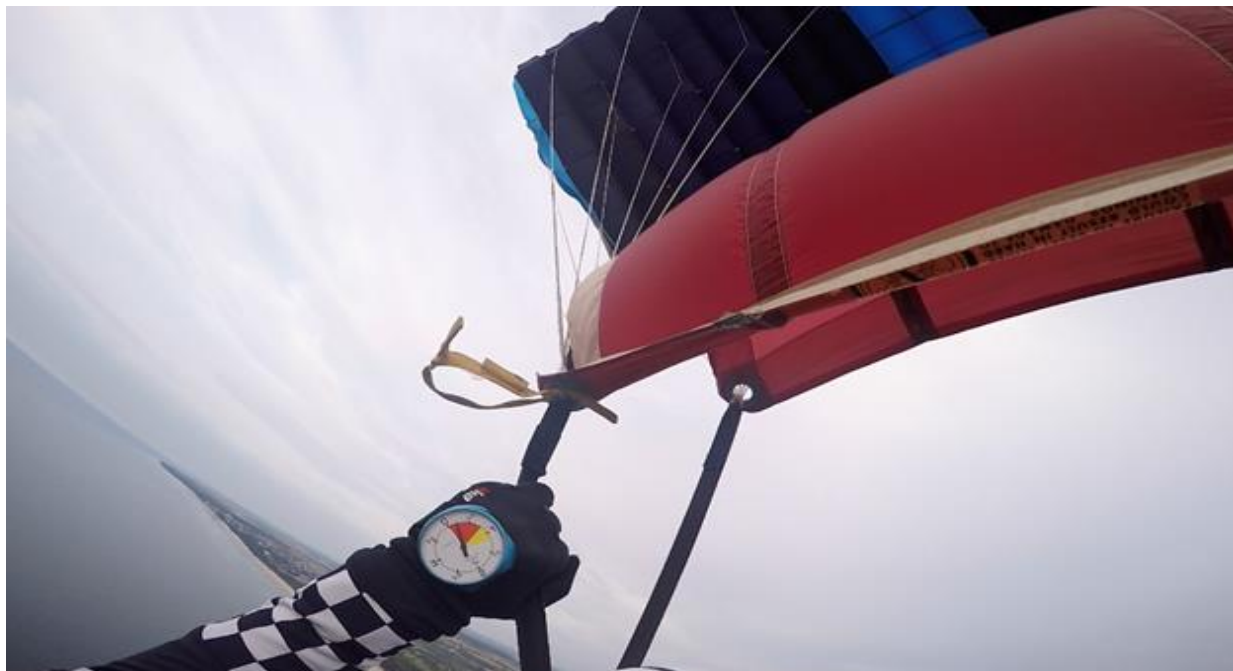
Następnie skoczek zmienili kierunek szybowania i ustawił spadochron na kierunku prostopadłym do linii brzegu i przez kolejne 78 s szybował na tym kierunku. W celu poprawienia zasięgu szybowania spadochronu zaciągnął tylne taśmy (rys. 22) (praca na czaszy).

Rys. 22. Skoczek nr 4 używa tylnych taśm [źródło: kamera skoczka nr 4]

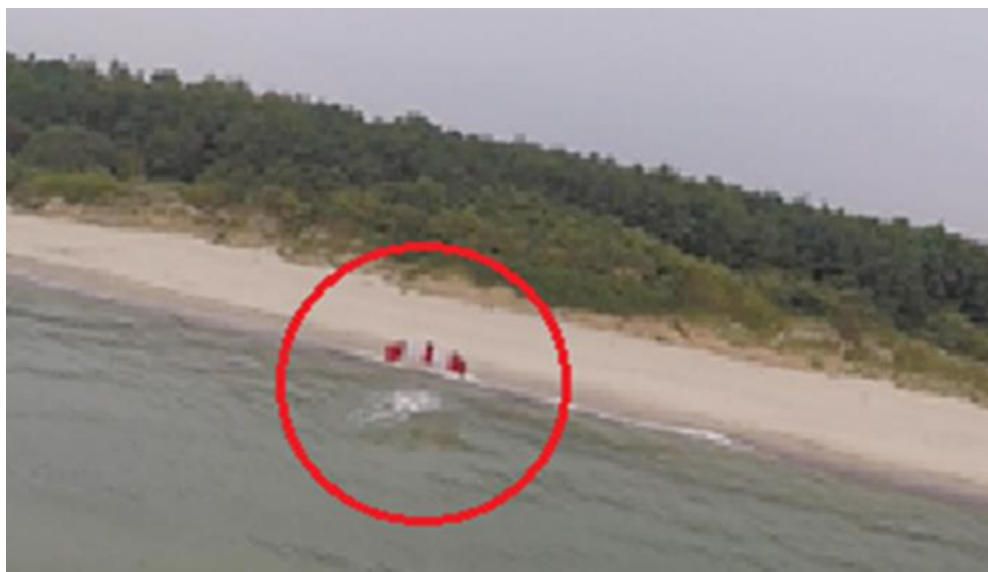
Zaciągnięcie tylnych taśm pozwoliło mu wylądować bliżej brzegu. Skoczek nr 3 lądował około 3 m od brzegu i samodzielnie wydostał się na brzeg (rys. 23).

Rys. 23. Wodowanie Skoczka nr 3 [źródło: kamera skoczka nr 4]

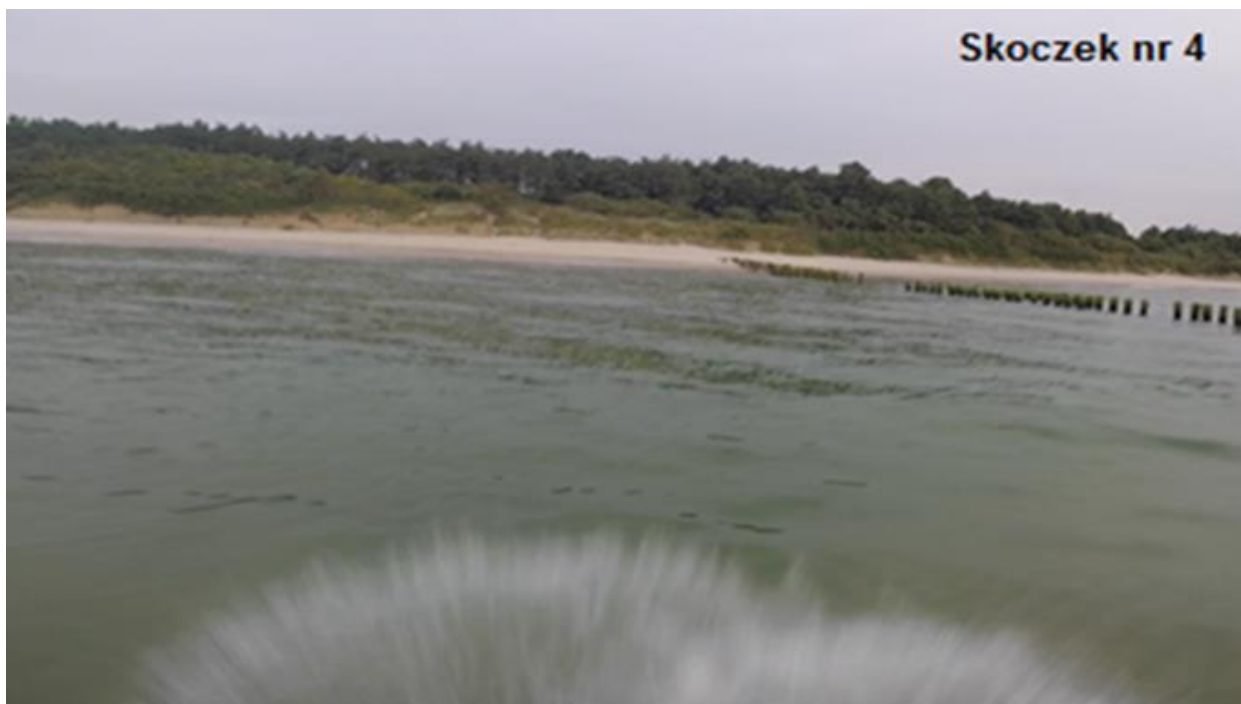
Zaciągnięcie tylnych taśm pozwoliło mu wylądować bliżej brzegu. Skoczek nr 4 lądował około 30 m od brzegu i samodzielnie wydostał się na brzeg (rys. 24). Lądowanie skoczka odbyło się około 300 m od ustalonego miejsca lądowania na plaży.

Rys. 24. Wodowanie Skoczka nr 4 [źródło: kamera skoczka nr 4]

Skoczkowie 3 i 4 nie przygotowali się do lądowania w wodzie.
