# RAPORT KOŃCOWY

Państwowa Komisja Badania Wypadków Lotniczych

ZDARZENIE NR – 3815/19

STATEK POWIETRZNY – Urządzenie latające, AE 209 Albatros

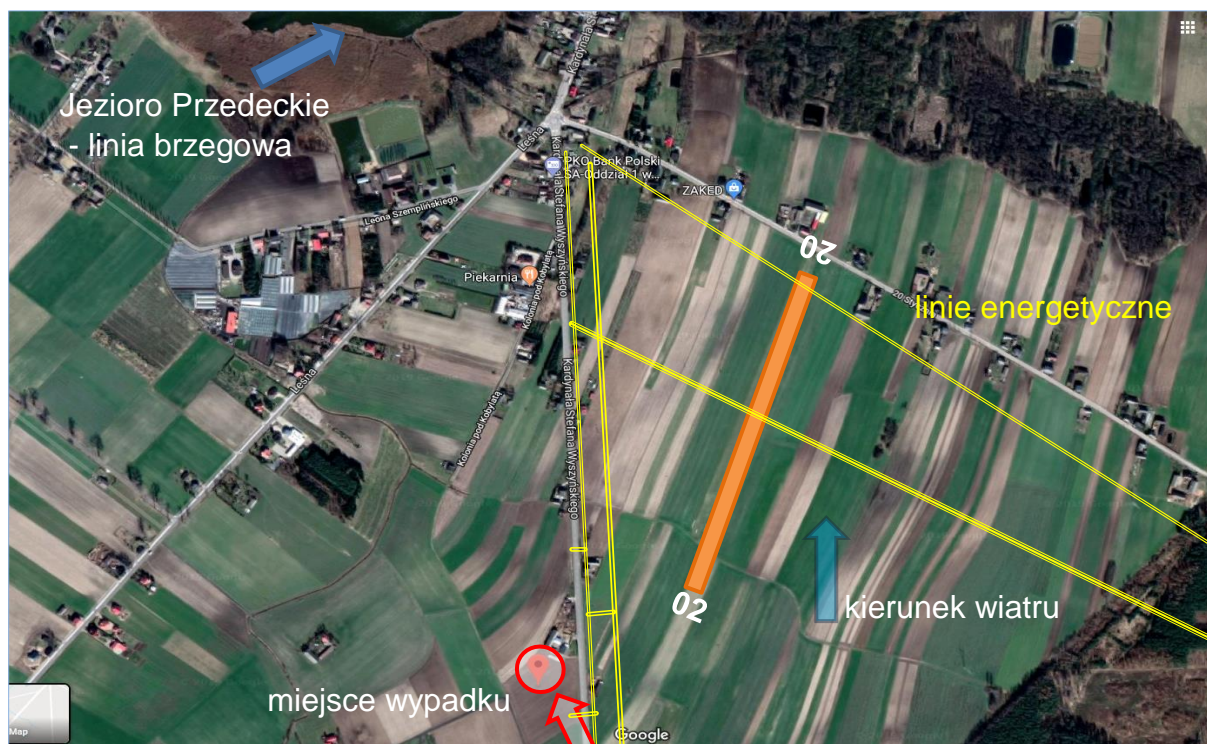
Ogólny widok uszkodzeń pokazano na rys. 10. Wszystkie szczątki samolotu znajdowały się na niewielkim obszarze o powierzchni kilkudziesięciu metrów kwadratowych.

W wyniku zderzenia od samolotu oddzieliło się kilkanaście drobnych fragmentów jego konstrukcji, które ułożyły się w elipsie pokazanej na rys. 10-B.

Rys. 10. Miejsce wypadku – ogólny plan sytuacji [źródło: Google Maps]

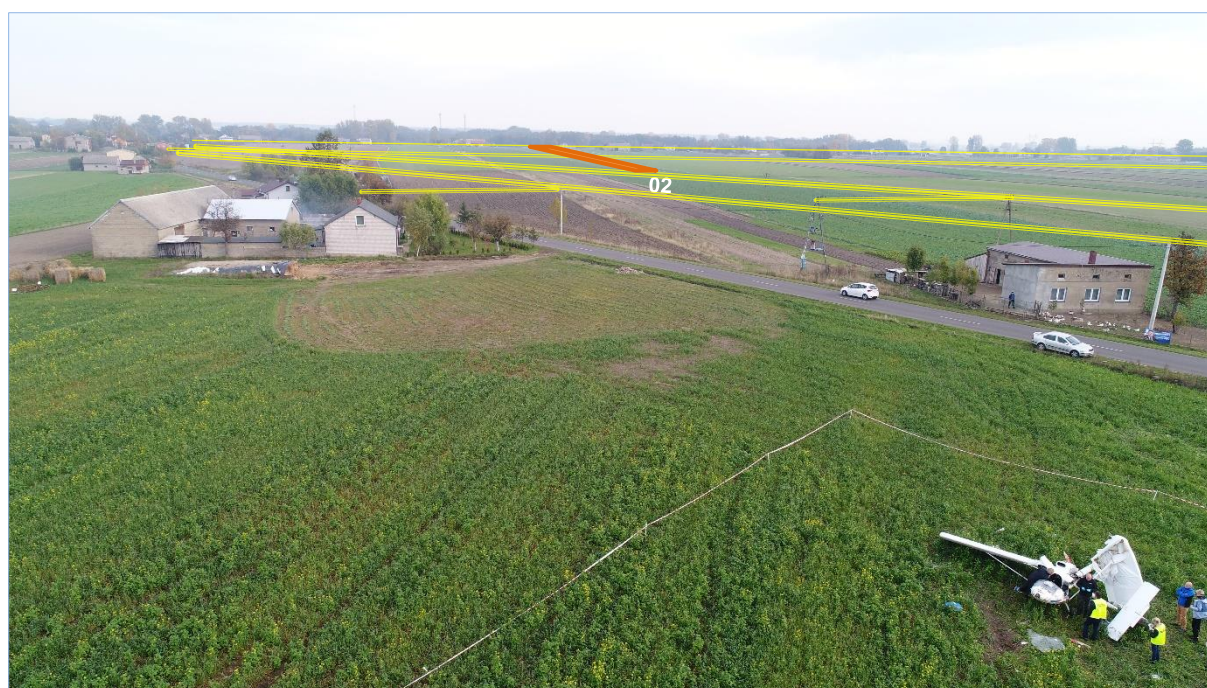
Rys. 11. Miejsce wypadku – widok z kierunku południowo-zachodniego (kolorem żółtym pokazano przebieg linii energetycznych), w oddali (ok. 200 m) widoczny próg pasa 02

Pierwszy kontakt z ziemią miał lewy płatek skrzydła, w wyniku czego jego dźwigar uległ złamaniu i złożeniu w połowie rozpiętości płata. Kierunek złamania dźwigara – do dołu, oraz fakt jego złożenia wskazują, że uderzenie w ziemię miało miejsce z przechyleniem na lewe skrzydło nieco większym niż 90°. Następnie doszło do zarycia nosowej części kadłuba o ziemię, odbicia i rotacji około 40° w prawo w płaszczyźnie poziomej. Belka ogonowa uległa skręceniu i złamaniu. Kierunek złamania belki wskazuje na kierunek działania siły bezwładności i potwierdza kąt uderzenia lewego płata skrzydła o ziemię zbliżony do 90°. Uszkodzenia statku powietrznego szczegółowo opisano w pkt. 1.3.
