# RAPORT KOŃCOWY

WYPADEK 3877/19

STATEK POWIETRZNY – Samolot PZL-Kolibier 150, SP-KYS

DATA I MIEJSCE ZDARZENIA – 1 września 2019 r., Łyszkowice k/Jeziorska

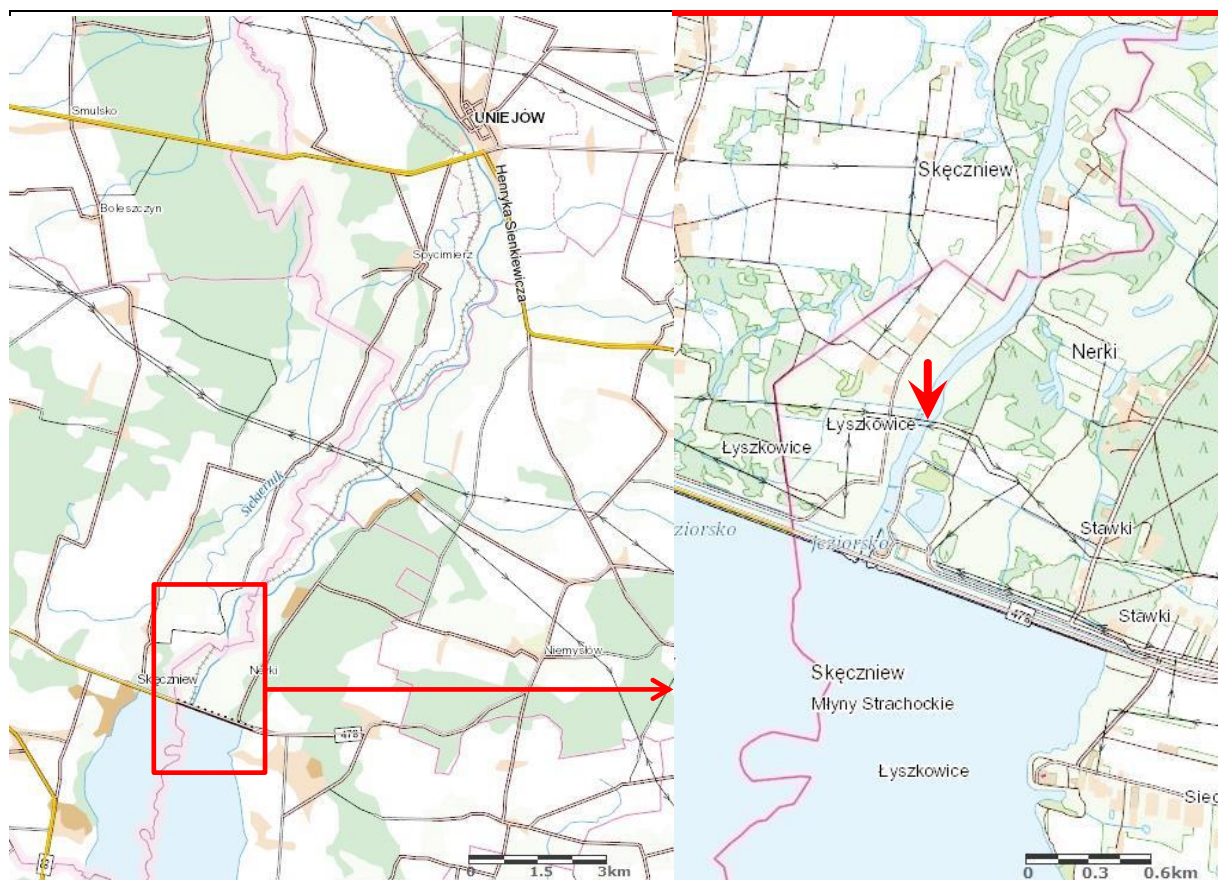
Nie stwierdzono, aby jakkolwiek część samolotu oddzieliła się od niego przed zderzeniem z linią energetyczną. Wskutek zderzenia od samolotu odpadł ster kierunku, drobne metalowe szczątki statecznika pionowego i szczątki oszklenia kabiny. Wpadły one do rzeki i nie zostały odnalezione. Miejscem zdarzenia było skrzyżowanie równoległych oddalonych od siebie o ok. 75 m trójprzewodowych linii energetycznych (północnej i południowej) z rzeką Warta w pobliżu miejscowości Łyszkowice, ok. 730 m na północ od zapory elektrowni wodnej Jeziorsko. Samolot lecąc z prędkością 74 kts na wysokości 14 m AGL zderzył się z dwoma przewodami pierwszej, niżej (ok. 20 m nad powierzchnią wody) zawieszanej północnej linii energetycznej, a następnie przeleciał pod przewodami drugiej, wyżej (ok. 30 m nad powierzchnią wody) zawieszanej linii południowej nie zaczepiając o nią.

13 – Miejsce wypadku zaznaczone na mapach topograficznych. Widoczny przebieg linii energetycznych. Miejsce zderzenia z przewodami zaznaczone grotem strzałki [podkład map: geoportal].

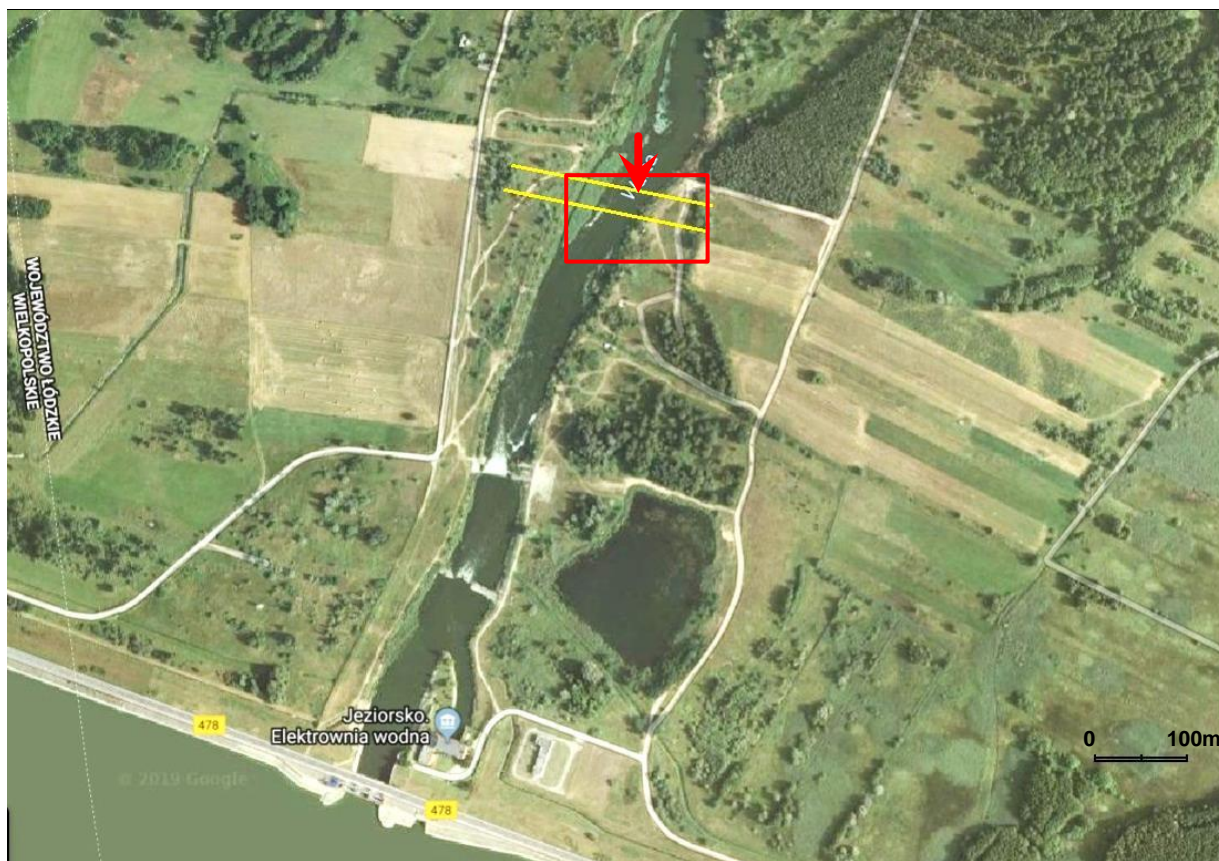
14 – Okolice miejsca wypadku na ortofotomapie. Zaznaczony przebieg linii energetycznych, strzałką wskazane miejsce zderzenia samolotu z linią energetyczną [podkład: google].

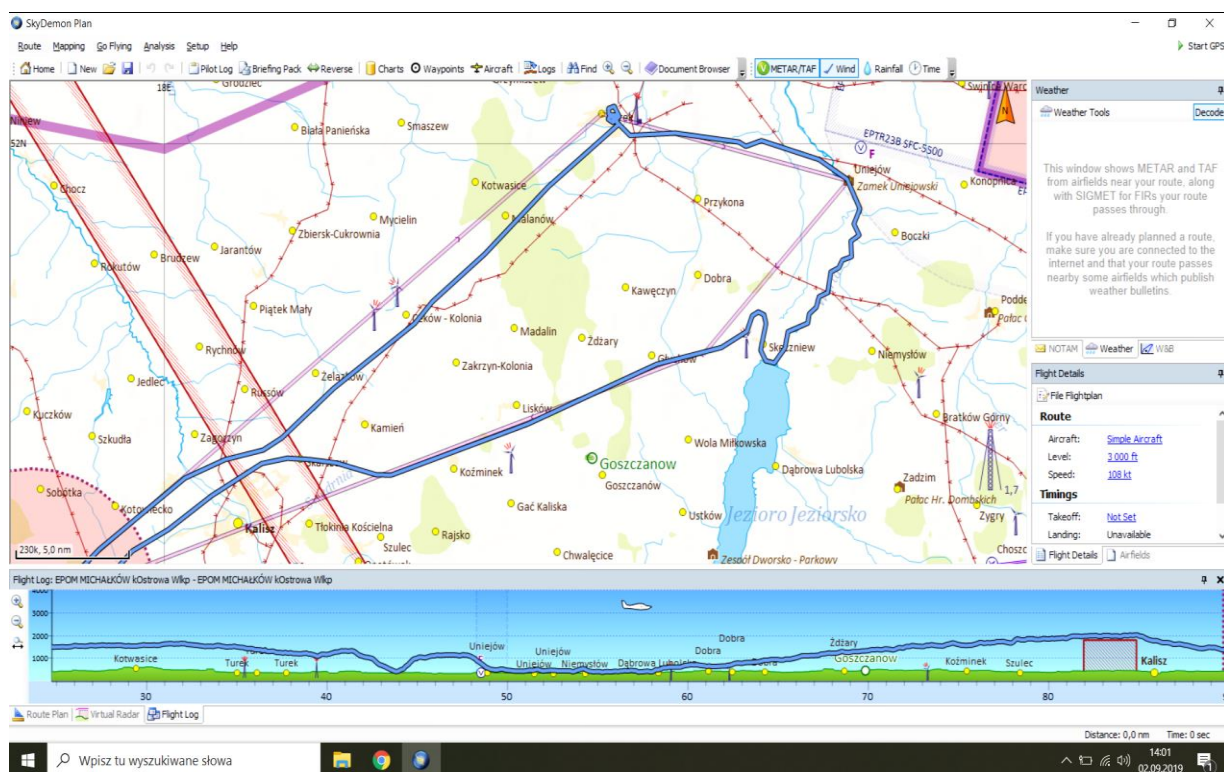
17 – Zrzut ekranu w trakcie analizy przebiegu lotu z zapisu programu Sky Demon – pokazane punkty zwrotne trasy pierwszy, drugi i trzeci [Użytkownik]

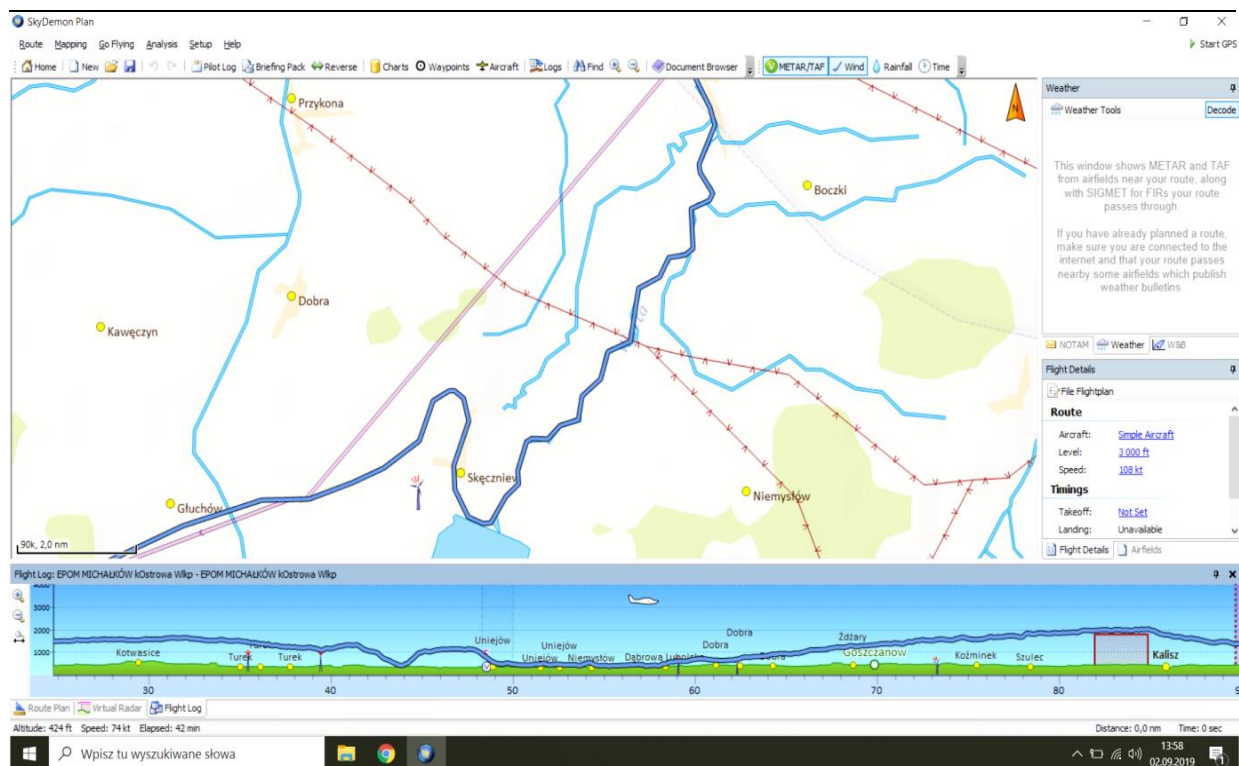
w prawo, lecąc na odcinku ok. 500 m wzdłuż zapory wodnej i próbując ocenić uszkodzenia oraz możliwość kontynuowania lotu (stateczność i sterowność samolotu), a następnie skręciła w lewo i wróciła na zaplanowaną trasę lotu w jej trzecim punkcie zwrotnym. Dalszy lot i lądowanie na lotnisku EPOM przebiegły bez zakłóceń.

18 – Zrzut ekranu w trakcie analizy przebiegu lotu z zapisu programu Sky Demon – pokazany na zbliżeniu przebieg lotu wzdłuż biegu Warty i powrót na zaplanowaną trasę w trzecim punkcie zwrotnym [Użytkownik]
