RAPORT KOŃCOWY

Państwowa Komisja Badania Wypadków Lotniczych

STATEK POWIETRZNY – Szybowiec SZD-30 Pirat, SP-3996

DATA I MIEJSCE ZDARZENIA – 4 czerwca 2020 r., Gromada k. Biłgoraja

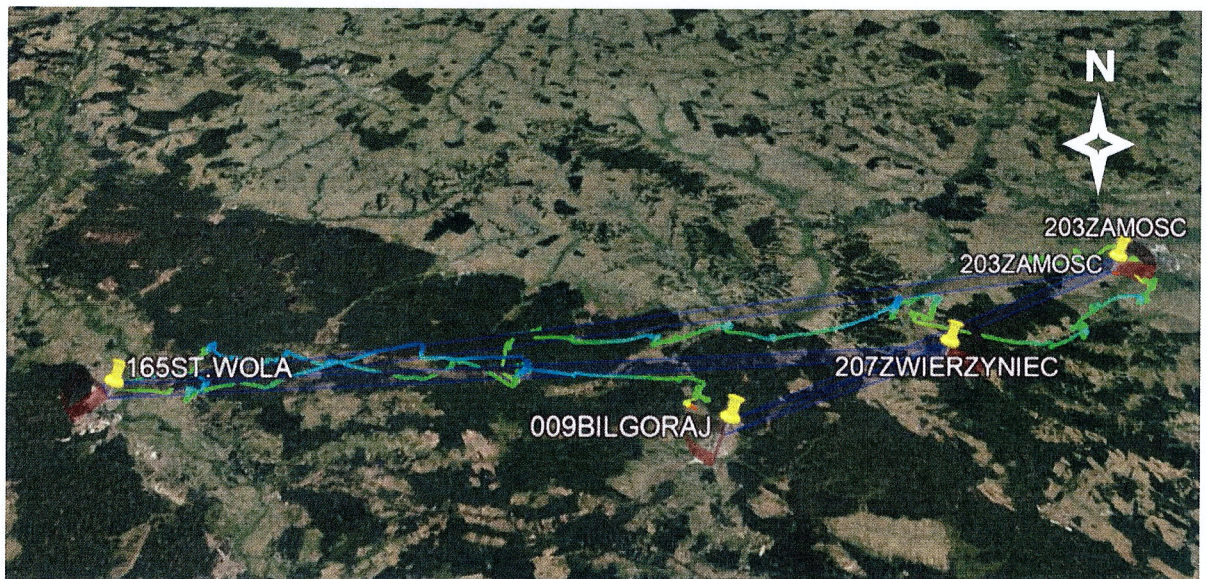
Rys. 4. Zapis lotu szybowca przed zdarzeniem [źródło: użytkownik]

W dniu 4 czerwca 2020 r., w godzinach porannych, na lotnisko Zamość (EPZA) przybył pilot szybowcowy z zamiarem wykonania przelotu szybowcowego. Po wyhangarowaniu szybowca, sprawdzeniu dokumentacji zdatości do lotu, wykonał przegląd szybowca SZD-30 „Pirat” przed dniem lotnym. W ramach przygotowania trasy Zamość – Stalowa Wola – Biłgoraj – Zamość, zapoznał się z prognozą pogody. O godzinie 10:40 LMT z wystartował za samolotem. Po wyczepieniu nawiązał kontakt z termiką i o godzinie 11:34 odszedł na trasę. Pierwszy punkt zwrotny zaliczył około godziny 13:00 (rys. 4). Warunki pogodowe w rejonie drugiego punktu zwrotnego (Biłgoraja) pogorszyły się.
