RAPORT KOŃCOWY

ZDARZENIE NR – 2020/2362

STATEK POWIETRZNY – Śmigłowiec Robinson R44 Raven II, SP-SVW

DATA I MIEJSCE ZDARZENIA – 13 sierpnia 2020 r. rzeka Wisła, okolice m. Sady, woj. mazowieckie

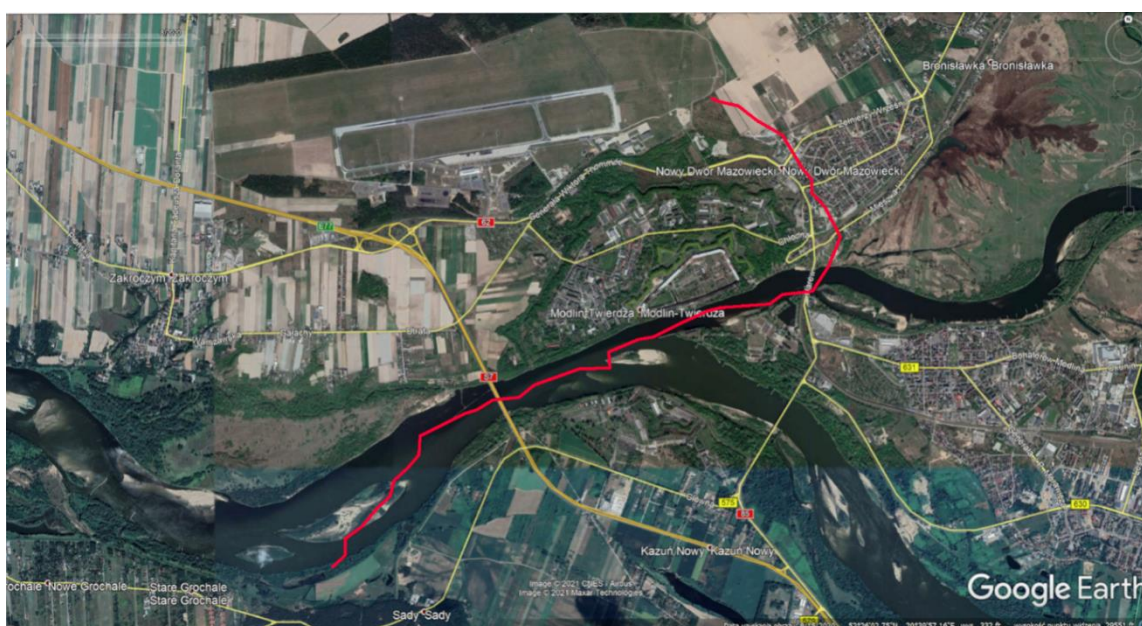
Rys. 1. Trasa lotu utworzona ze znaczników zobrazowania radarowego [źródło: PKBWL]³

Na podstawie zapisu radarowego dokonano zobrazowania najbardziej prawdopodobnego przebiegu trasy lotu od startu z FATO lotniska EPMO do chwili zderzenia z lustrem wody.

Zarejestrowane parametry śmigłowca tuż przed zderzeniem z wodą (o godzinie 11:52:29 UTC) wynosiły: wysokość lotu 400 ft AMSL, prędkość 78 kt.

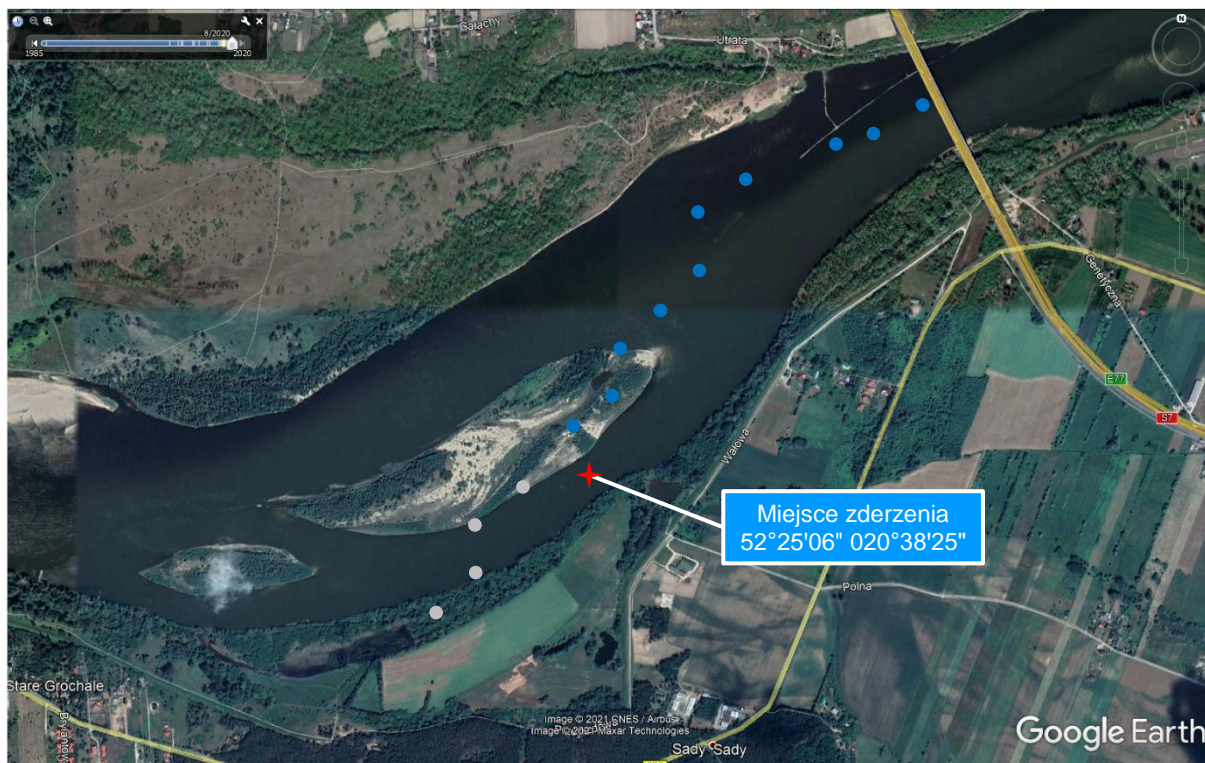
Zderzenie z lustrem rzeki Wisła nastąpiło w pobliżu miejscowości Sady, gmina Czosnów woj. mazowieckie. Współrzędne miejsca zderzenia: 52°25'06"N; 020°38'25"E.

Rys. 17. Trasa lotu utworzona ze znaczników zobrazowania radarowego (niebieskie punkty). Pozycje radarowe obejmują także zobrazowanie wyliczanych przez system punktów predykcyjnych (szare punkty) [źródło: Google Earth]

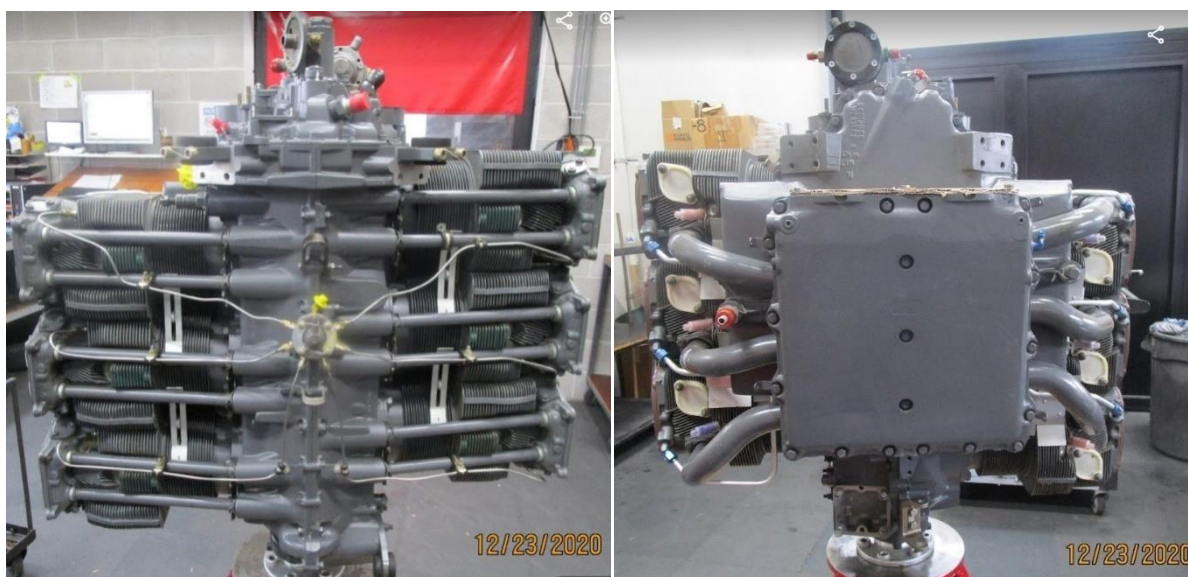
- brak uszkodzeń oraz nadmiernego zużycia cylindrów, tłoków, zaworów oraz prowadnic zaworowych, oprócz silnej korozji spowodowanej zalaniem silnika przez wodę⁴. W każdym cylindrze znaleziono również ślady piasku (mułu rzecznoego);
- brak uszkodzenia oraz nadmiernego zużycia wałka rozrządu, oprócz korozji;
- brak uszkodzenia oraz nadmiernego zużycia wału korbowego. Po badaniu nieniszczącym oraz weryfikacji, wał korbowy został ponownie użyty w naprawianym silniku;
- brak nadmiernego zużycia oraz uszkodzeń skrzyni korbowej silnika;
- brak uszkodzeń osprzętu silnika (agregatów).

Rys. 19. Silnik na stanowisku, przygotowany do demontażu

Zebrane w trakcie inspekcji informacje wskazują na prawidłową pracę silnika do momentu zderzenia z wodą. We wszystkich cylindrach oraz kolektorach dolotowych stwierdzono obecność wody oraz ślady piasku (mułu rzecznoęo). Obecność wody, a przede wszystkim piasku, we wszystkich cylindrach wskazuje na zassanie ich przez układ dolotowy, czyli na pracę silnika aż do momentu zdarzenia. W wyniku zalania silnika wodą oraz czasu składowania wraku na większości elementów pojawiły się ślady korozji.

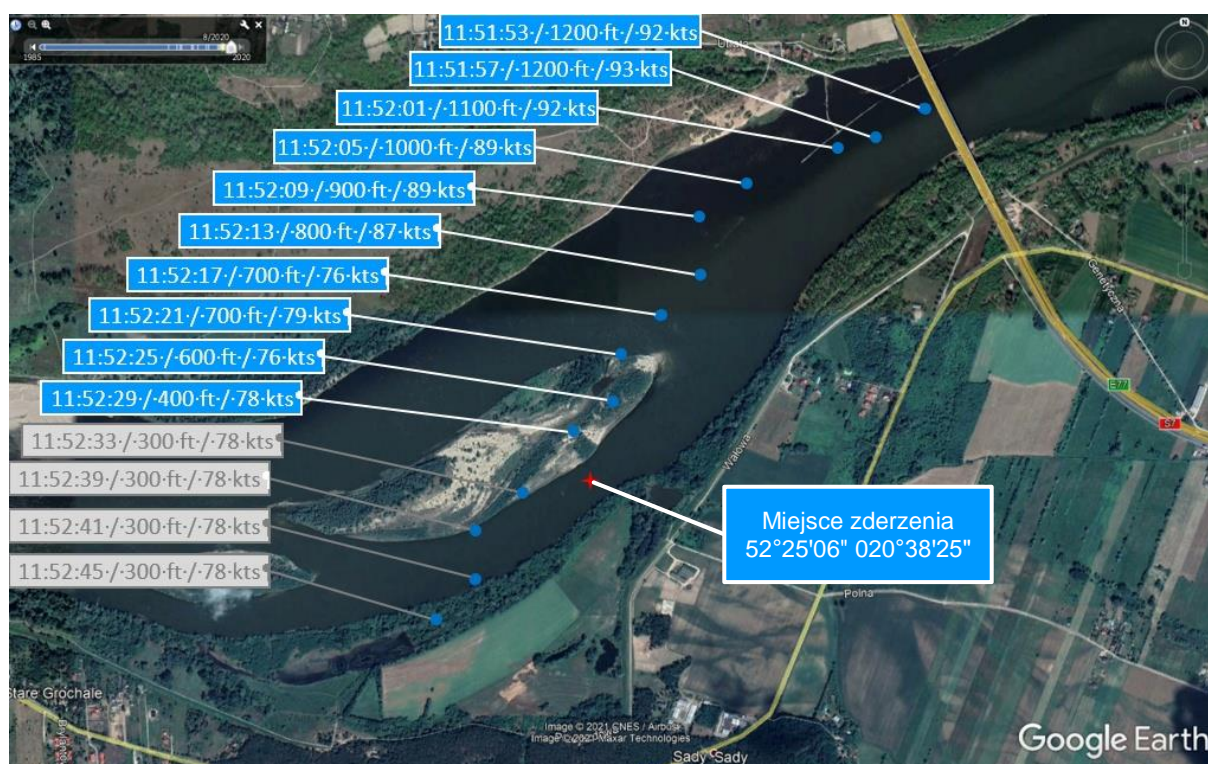
Zabezpieczony przez PKBWL zrzut z ekranu radaru wtórnego poddany został analizie, a następnie przeniesiony na mapy satelitarne Google Earth. Dzięki zapisowi radarowemu udało się zrekonstruować trajektorię lotu śmigłowca od momentu drugiego startu z FATO do momentu zderzenia z powierzchnią wody. Odczytano następujące parametry śmigłowca: prędkość względem ziemi, wysokość oraz współrzędne geograficzne w funkcji czasu. Dokładność wskazania wysokości radarowej wynosi 100 ft.

Rys. 28. Trasa lotu z opisem wysokości lotu (AMSL) utworzona ze znaczników zapisu zobrazowania radarowego

Zapis pozycji radarowej śmigłowca obejmuje także zobrazowanie wyliczanych przez system pozycji predykcyjnych (pozycje zaznaczone na szaro).
