# RAPORT KOŃCOWY

## POWAŻNY INCYDENT

ZDARZENIE NR – 2020/3377

STATEK POWIETRZNY – Samolot C-152 SP-AKW /  
Samolot C-152 SP-FZY

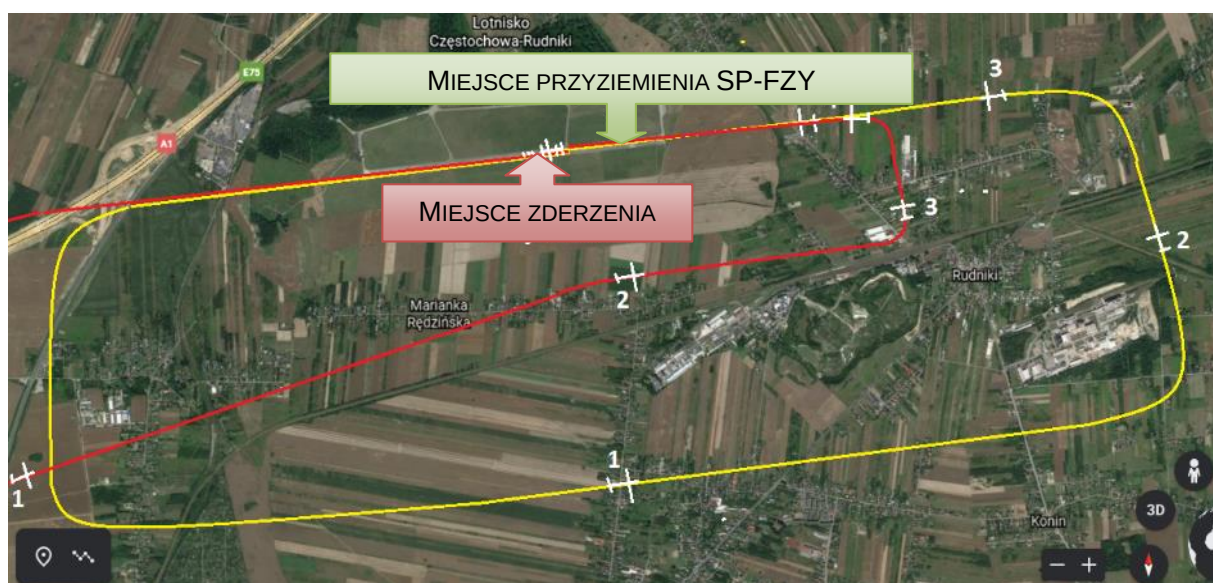
Rys. 1. Przybliżone trajektorie lotów SP-AKW (czerwona linia) i SP-FZY (żółta linia)

Po uruchomieniu silnika pilot sprawdził łączność radiową. W tym czasie loty po kręgu wykonywał samolot Cessna C-152 SP-FZY, który zgłaszał swoje pozycje. Pilot samolotu SP-AKW pokołował do progu pasa 26 i po zajęciu pasa o godzinie 13:32 wystartował. Po starcie skierował samolot w rejon Częstochowy, w celu zachowania większej separacji od samolotu latającego po kręgu. Po kilku minutach wg. jego oświadczenia zgłosił pozycję: „3 NM na zachód od lotniska, wejdziemy do pozycji z wiatrem lewego do pasa 26 i zgłosimy pozycję z wiatrem” (rys. 1 – pkt. 1 na linii czerwonej).

Załoga samolotu SP-FZY wykonując lot po kręgu zgłosiła swoją pozycję „z wiatrem” lewego kręgu do pasa 26 (rys. 1 – pkt. 1 na linii żółtej). Po zgłoszeniu pozycji „z wiatrem” instruktor wraz z uczniem kontynuowali lot, wydłużając bok z wiatrem, aby wykonać trzeci zakręt za cementownią. Załoga nie obserwowała innego ruchu po kręgu, ale jak oświadczają piloci, przed trzecim zakrętem usłyszeli meldunek z samolotu SP-AKW, który miał się znajdować 2NM na zachód od lotniska. Po wyjściu na prostą do lądowania, instruktor udzielał uczniowi wskazówek dotyczących podejścia do lądowania i załoga nie zgłosiła prostej do pasa w użyciu.

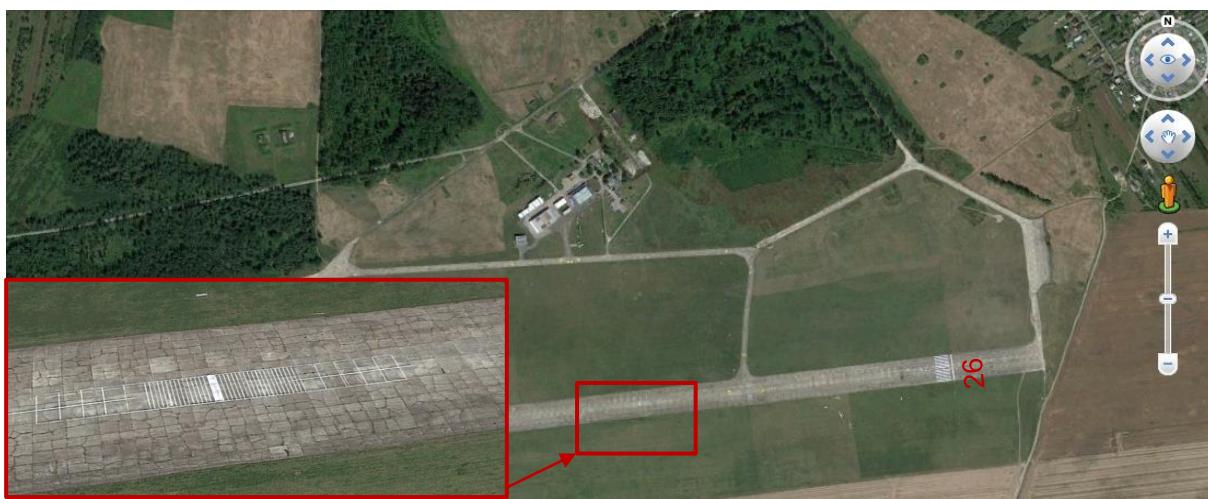
Rys. 6. Lotnisko EPRU – zaznaczona „drabinka” do lądowań precyzyjnych [źródło: GoogleEarth]

W odległości 630 m od progu pasa znajduje się wymalowana na stałe „drabinka” do lądowań precyzyjnych (rys. 6).

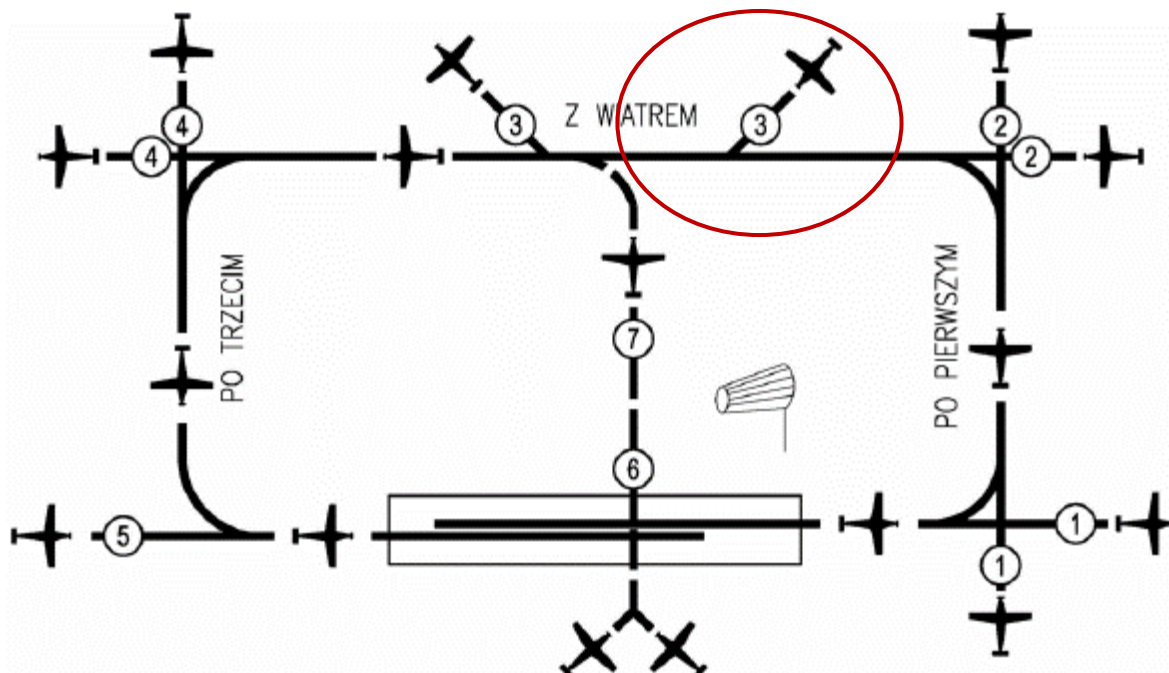
Rys. 10. Prawidłowy sposób włączenia się do kręgu nadlotniskowego  
[źródło: Okólnik doradczy ULC nr 001/2010]

Włączanie się w krąg samolotów powinno odbywać się na wysokości standardowego kręgu i nastąpić stycznie do jednego z zakrętów lub pod kątem maksymalnie 45° do boku „z wiatrem”. Optymalnym sposobem włączenia się w ruch nadlotniskowy jest pozycja pomiędzy drugim, a trzecim zakrętem na trawersie środkowej części pasa (pozycja „z wiatrem” standardowego kręgu – rys. 10).

W chwili, gdy jak zeznaje pilot SP-AKW zgłosił pozycję „z wiatrem”, znajdował się w rzeczywistości w innym miejscu niż pozycja z wiatrem standardowego kręgu. Wypatrzenie go przez załogę SP-FZY byłoby utrudnione, nawet jeżeli załoga usłyszałaby meldunek. Jak oświadczyli piloci, zamiar wejścia w krąg był jednym komunikatem, który odebrali z samolotu SP-AKW.

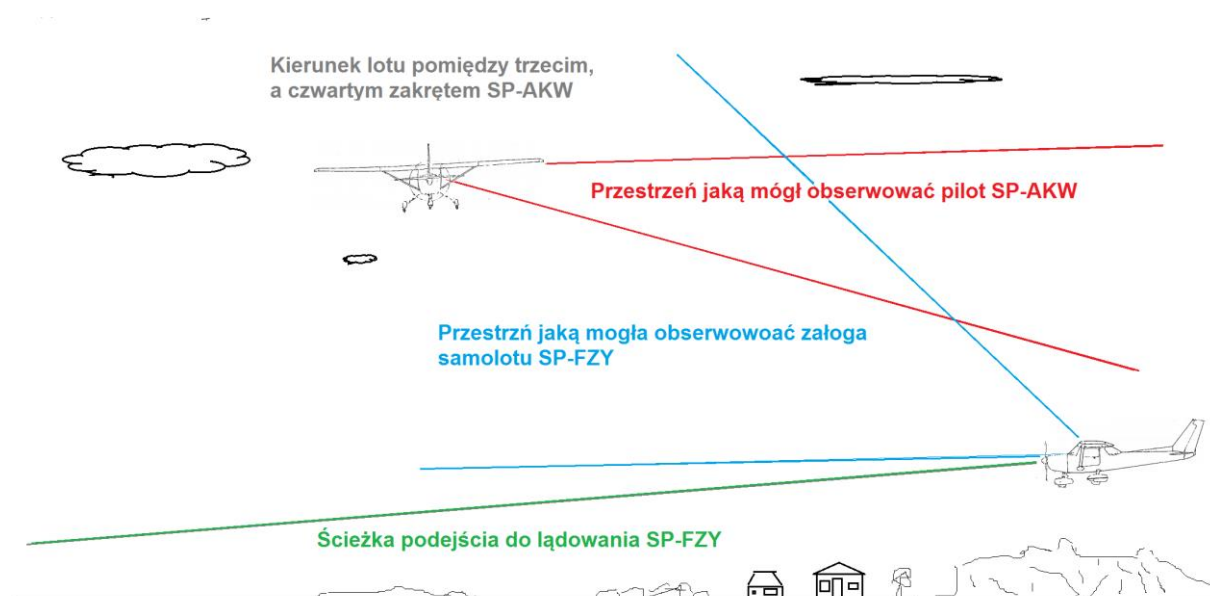
Rys. 11. Rysunek poglądowy

W związku z tym, że samolot SP-FZY wykonywał podejście z wydłużonej prostej, więc jego ścieżka podejścia była płaska. Natomiast samolot SP-AKW wykonywał lot po małym kręgu, a jego pilot planujący lądowanie bliżej środka pasa startowego. W związku z tym trzeci zakręt wykonał bliżej progu pasa startowego utrzymując standardową wysokość. Taka sytuacja spowodowała, że pilot samolotu SP-AKW nie miał szansy zobaczyć samolotu SP-FZY, natomiast załoga samolotu SP-FZY do chwili, kiedy samolot SP-AKW wykonywał lot pomiędzy trzecim, a czwartym zakrętem mogła go obserwować (rys. 11).

Samolot SP-FZY wykonujący lot szkolny wykonał przyziemienie prawidłowo, lądując tuż za progiem pasa. Następnie toczył się po pasie wytracając prędkość, planując zwolnienie pasa drogą kołowania A. Dokładnie nad nim z tyłu znajdował się samolot SP-AKW, który był na zniżaniu. Samolot ten znalazł się w tzw. „martwej strefie obserwacji” i dla załogi SP-FZY „był niewidoczny”. Samolot Cessna C-152 jest górnopłatem, w związku z czym obserwacja przestrzeni nad samolotem możliwa jest wyłącznie do przodu.
