Państwowa Komisja Badania Wypadków Lotniczych
WYPADEK 2021/1211
UCHWAŁA
z dnia 29 czerwca 2021 r.

Rodzaj, typ statku powietrznego:	Szybowiec SZD 51-1 Junior
Znaki rozpoznawcze SP:	SP-3307
Data zdarzenia:	21 maja 2021 r.
Miejsce zdarzenia:	Rudniki (EPRU)

RAPORT KOŃCOWY

STATEK POWIETRZNY – szybowiec, SZD-51-1 Junior SP-3307

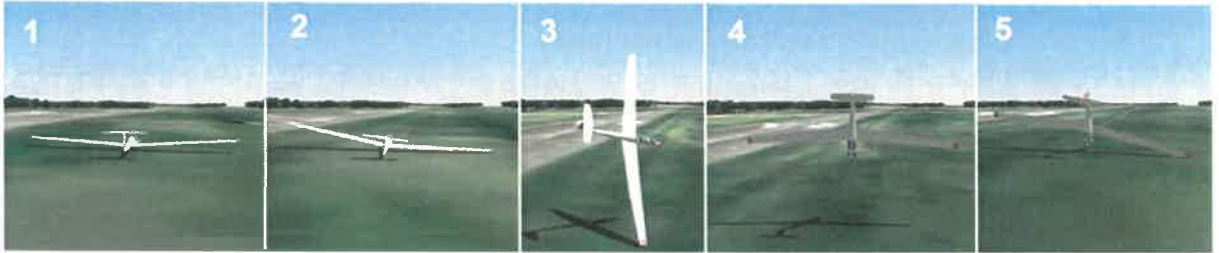
Rys. 8. Zdjęcia poklatkowe z symulacji startu szybowca za wyciągarką po zahaczeniu skrzydłem o ziemię [źródło: Internet]

Najprawdopodobniej uchwyt trymera odblokował się i przemieścił w chwili, kiedy pilot pociągnęła drążek sterowy na siebie próbując oderwać szybowiec od ziemi. Po oderwaniu się od ziemi szybowiec obrócił się lewym bokiem do kierunku startu, a następnie nadal ciągnięty przez linę holowniczą obrócił się na plecy i zderzył się z ziemią (rys. 8).

W chwili, kiedy szybowiec uderzył dziobem w ziemię doszło do destrukcji przedniej części kadłuba, naprężenia linki wyczepu liny holowniczej i zwolnienia zaczepu – wyczepienia liny. Praktycznie równocześnie szybowiec uderzył w ziemię statecznikiem poziomym, a następnie przemieścił się po powierzchni lotniska o około 10 m z nieznacznym obrotem w lewo (rys. 9) i zatrzymał się (rys. 10).
