RAPORT KOŃCOWY

WYPADEK

ZDARZENIE NR – 2021/5115

STATEK POWIETRZNY – Motoparalotnia ze skrzydłem Nucleon Cabrio 42

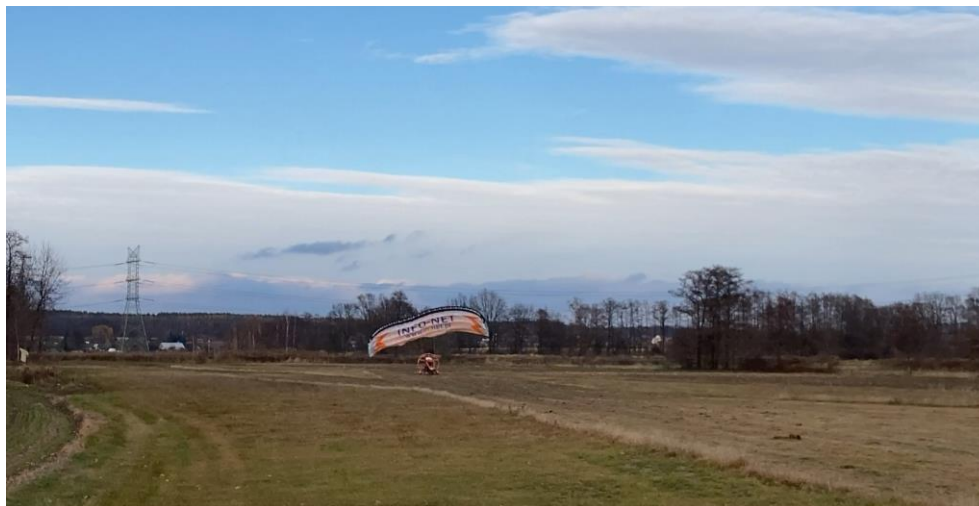
W dniu zdarzenia wiatr wiał z prędkością ok. 1,5 m/sek. z kierunku 300 st. Warunki meteorologiczne, w oparciu o zapis video, gdzie widoczna jest panorama nieba oraz rodzaj i wielkość zachmurzenia, były sprzyjające do wykonywania lotów motoparalotnią (Rys. 2).

Rys. 2. Lądowisko i pogoda w chwili zdarzenia. Widoczne zachmurzenie niskie Sc-Cu poniżej 1/8 pokrycia oraz zachmurzenie średnie typu Ac [źródło: materiał filmowy użytkownika]
