# Raport Końcowy

POWAŻNY INCYDENT/2022/1097

ZDARZENIE NR – 2022/1097

STATEK POWIETRZNY – Samolot, Extra NG, SP-HMM

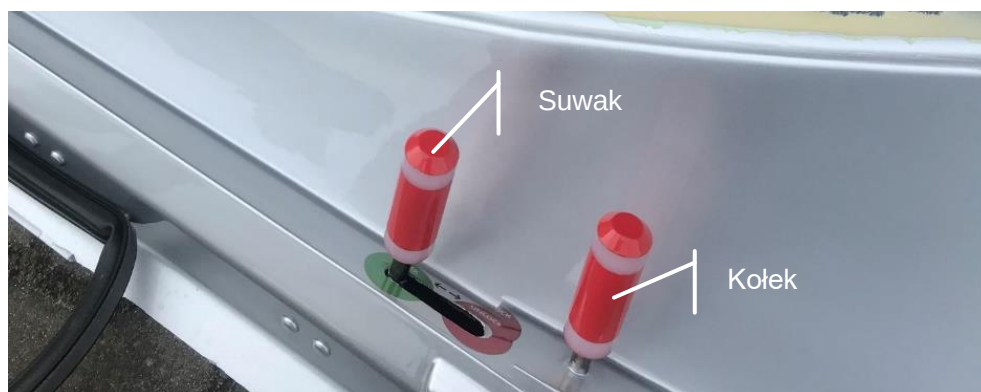
Blokowanie, po zamknięciu, polega na dociągnięciu przez pilota suwaka po lewej stronie (Rys. 5), połączonego z ryglami, które zespalają się z odpowiadającymi okuciami na burcie, tworząc zamki. Mechanizm pracuje w pozycjach: odblokowane / zablokowane, z wyraźnym przeskokiem przed wprowadzeniem suwaka do pozycji

Rys. 5 Suwak blokowania kabiny przy siedzisku pasażera, po jego lewej stronie. Nieruchomy kołek ułatwia otwarcie w warunkach zaistnienia dużej siły na suwaku [źródło: PKBWL]
