# RAPORT KOŃCOWY

ZDARZENIE NR – 2022/3010

STATEK POWIETRZNY – Szybowiec, ASG-29E, SP-3818

DATA I MIEJSCE ZDARZENIA – 15 czerwca 2022 r., Lubin (EPLU)

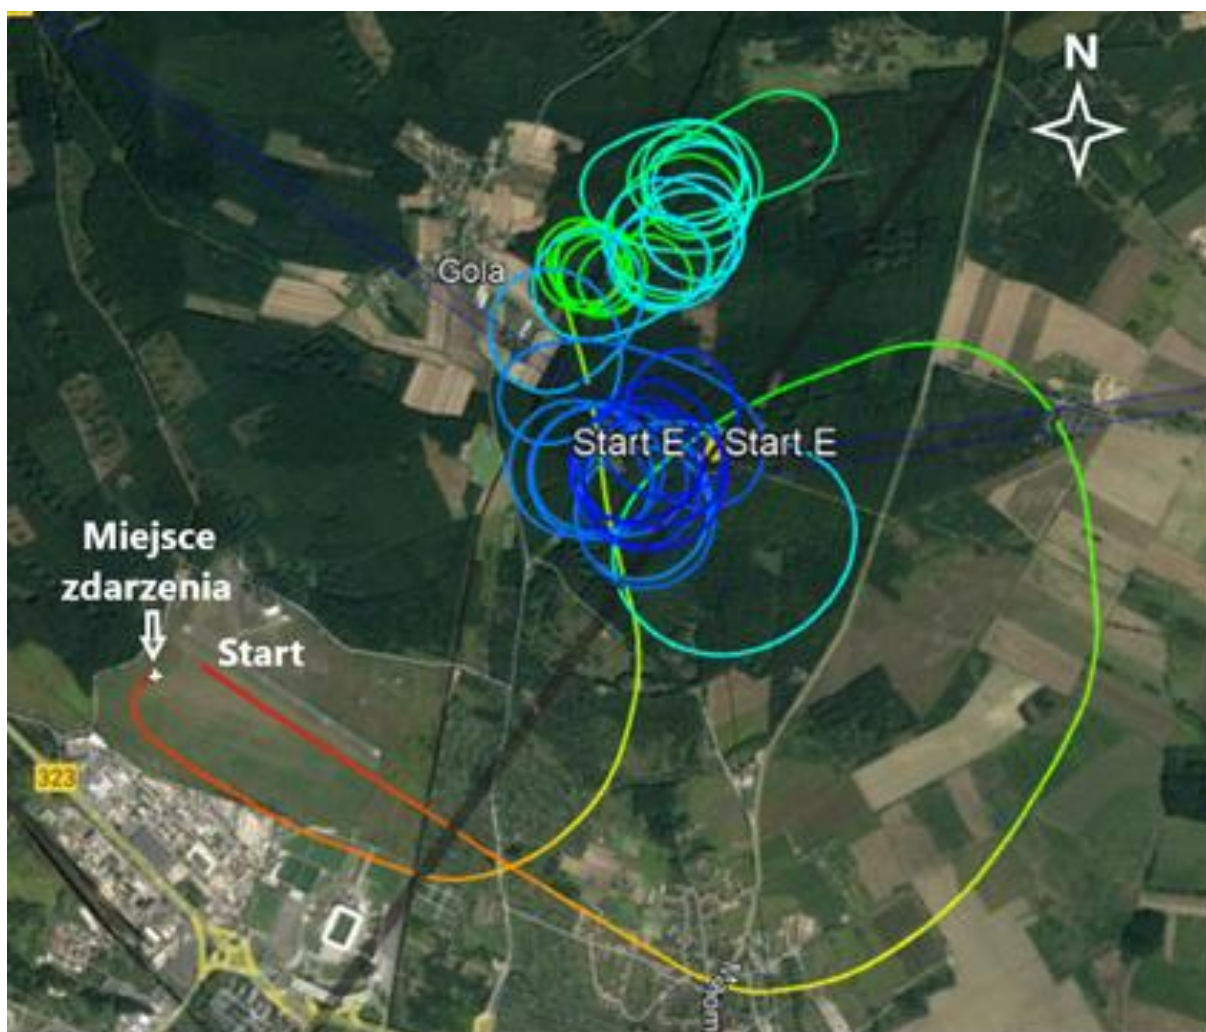
Rys. 1. Zapis lotu na podstawie odczytanego pliku IGC [źródło: GPS pilota]

Dnia 15 czerwca 2022 r. na lotnisku w Lubinie (kod ICAO: EPLU) odbywały się loty szybowcowe w ramach 12. Wiosennego Obozu Przelotowego (dalej: 12. WOP) organizowanego przez Aeroklub Zagłębia Miedziowego. Starty do lotów odbywały się z pasa trawiastego na kierunku 13. O godzinie 12:03 do lotu wystartował szybowiec ASG-29E o znakach rozpoznawczych SP-3818. Pilot planował wykonać przelot treningowy – dowolny. Po holu za samolotem, pilot wyczepił szybowiec na wysokości około 600 m i rozpoczął lot termiczny krążąc nad lasami po północno-wschodniej stronie lotniska (Rys. 1). W krążeniu uzyskał dodatkowo 80 m wysokości, a następnie zaczął ją wytracać.

Około godziny 12:30, kiedy szybowiec znajdował się w rejonie pierwszego zakrętu na wysokości około 200 m, pilot rozpoczął próbę uruchomienia silnika dolotowego, która się nie powiodła. Pilot wykonywał lot z wiatrem po prawym kręgu. W trakcie zakrętu do lądowania w prawo, na małej wysokości szybowiec został przeciągnięty. Uderzył

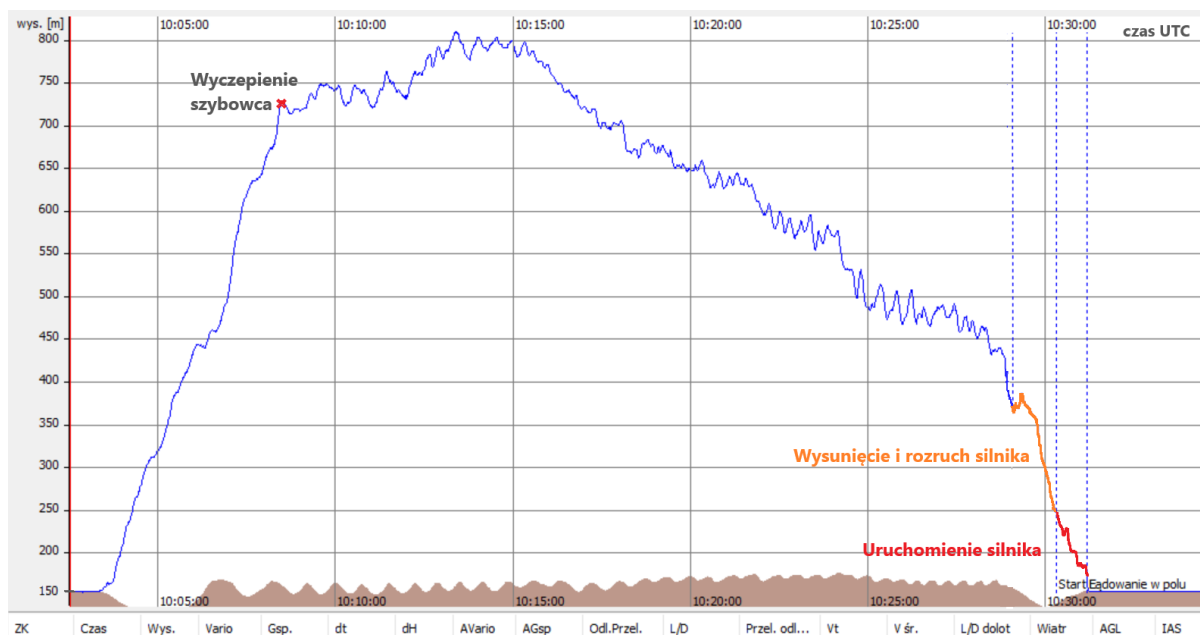
Rys. 9. Zapis wysokości lotu [źródło: LX 9000]

Po starcie za samolotem o godzinie 12:03, pilot wyczepił szybowiec na wysokości 575 m i rozpoczął lot termiczny, krążąc nad lasami po północno-wschodniej stronie lotniska (Rys. 1). Początkowo (krążąc w kominie termicznym) pilot zyskał dodatkowo 80 m wysokości (Rys. 9). Przez około 3 min utrzymywał się na wysokości około 650

m, a następnie zaczął opadać. Na wysokości 290 m pilot skierował szybowiec w stronę lotniska, rozpędził go do prędkości 152 km/h i kiedy znalazł się na wysokości 225 m, rozpoczął proces uruchamiania silnika (Rys. 1. START E, Rys. 9).

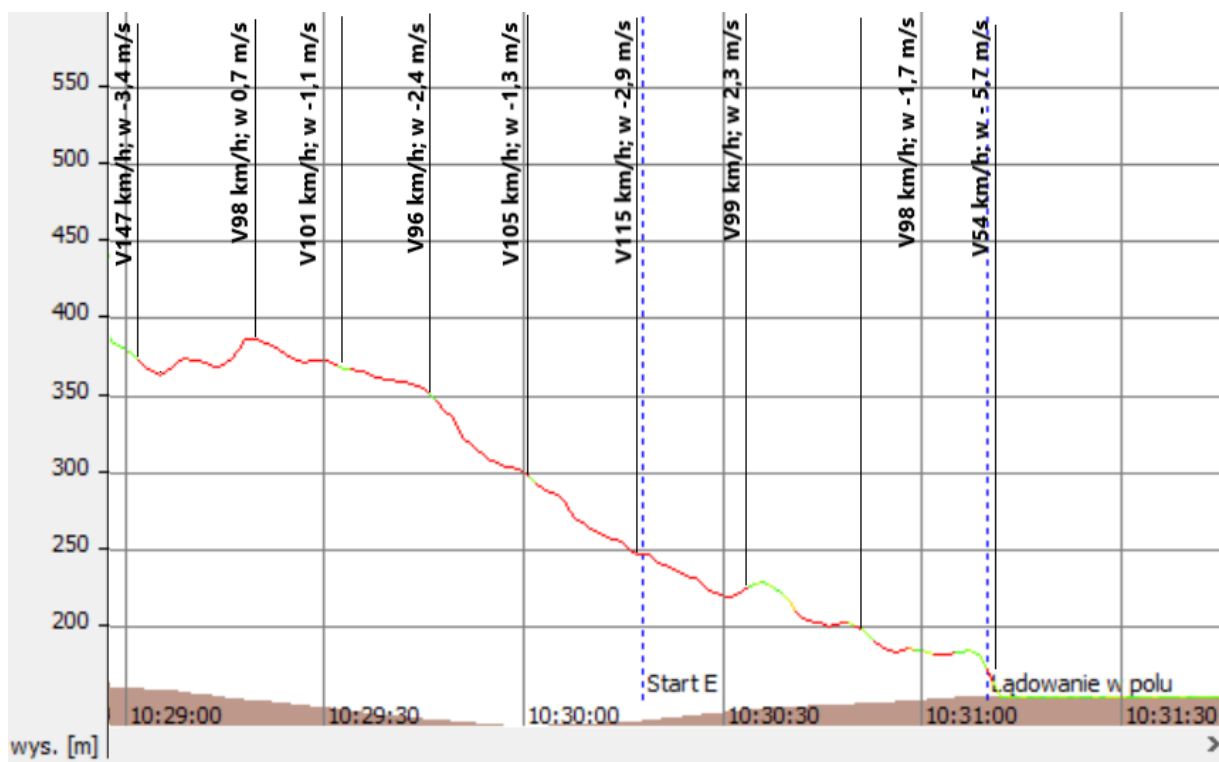
Rys. 10. Zapis wysokości lotu, na którym zaznaczono prędkości lotu i wskazania wariometru

Analizując zapis końcowej fazy lotu (Rys. 10) widać, że pilot rozpoczął wysuwanie napędu na wysokości 225 m przy prędkości 147 km/h i opadaniu 3,4 m/s, a następnie do chwili zarejestrowanej jako uruchomienie silnika prędkość nie przekroczyła 117 km/h. Po wysunięciu się napędu (około 7 s), kiedy zaświeciła się zielona lampka kontrolna LED, pilot powinien przestawić dźwignę silnika do pozycji DECO (dekompresja) i zwiększyć prędkość lotu powyżej 120 km/h, aby rozkręcić śmigło i dopiero wtedy przestawić dźwignę silnika do pozycji ZAPŁON. Jak wynika z zapisu, prędkość lotu do uruchomienia silnika była zbyt mała, w związku z czym silnik nie pracował prawidłowo – nie osiągnął pełnej mocy.

Po uruchomieniu silnika pilot zmniejszył prędkość lotu do około 100 km/h i kilkakrotnie próbował przejść na wznoszenie, jednak w związku z tym, że silnik nie pracował prawidłowo, próby się nie powiodły.

Próby przejścia szybowca na wznoszenie w trakcie lotu z wiatrem, świadkowie określili jako „górkę wykonywane przez szybowiec” (Rys. 10).

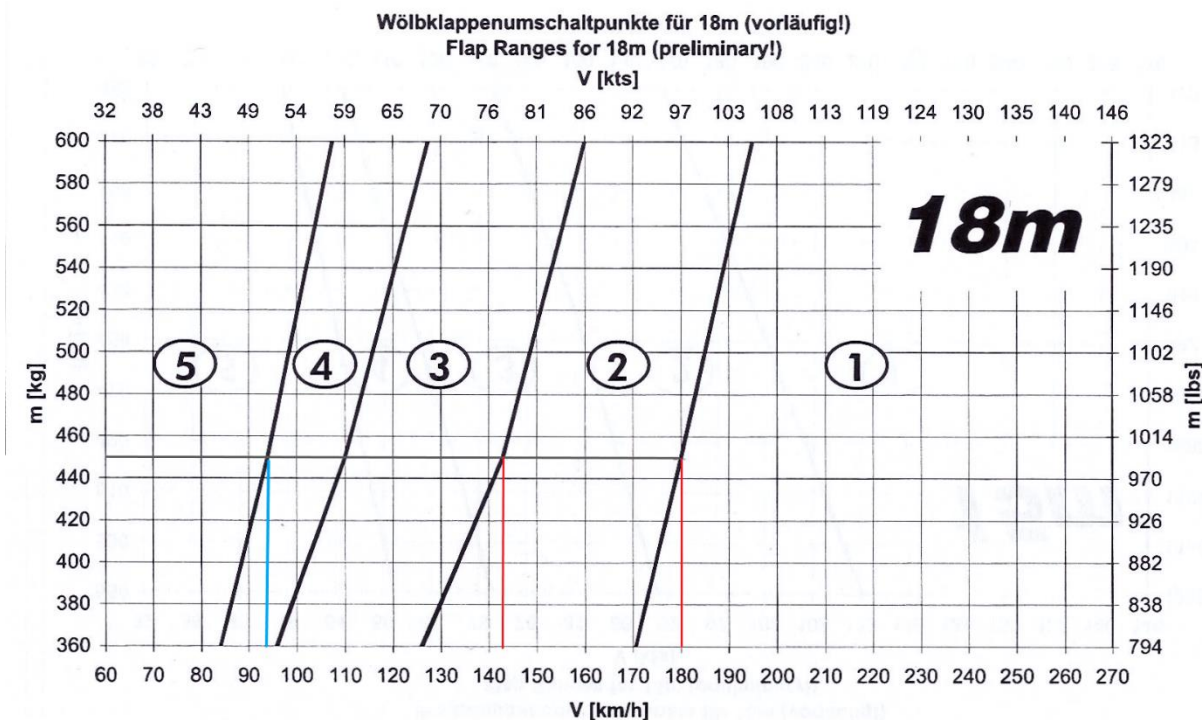
Rys. 13. Wykres obrazujący zalecane ustawienia klap w locie po prostej w zależności od masy szybowca [źródło: IUwL]

Pozycja kłap „2” jest przewidziana do wykonywania optymalnego lotu na większych prędkościach. Według IUwL przy masie rzeczywistej 451,8 kg zakres prędkości wynosi 143-180 km/h, natomiast pozycja kłap „5” jest przewidziana dla prędkości poniżej 93 km/h (Rys. 13).

Należy mieć na uwadze, że przy ustawieniu klap w pozycji „2”, prędkość minimalna (przeciągnięcia) jest większa niż w położeniu klap „5”. Prawdopodobnie, gdyby kłapy były ustawione w położeniu „5”, szybowiec nie zostałby przeciągnięty w zakręcie.

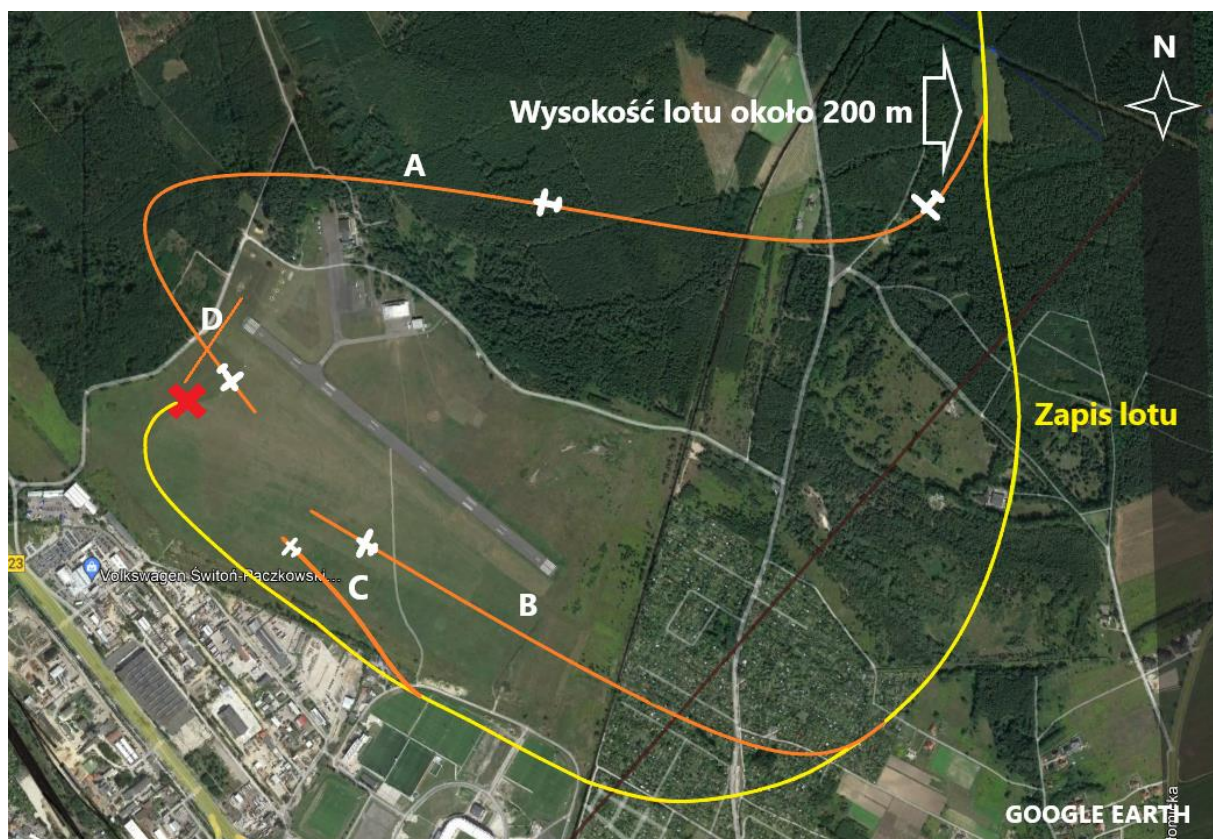
Rys. 14. Zapis przebiegu lotu i możliwe sposoby bezpiecznego podejścia do lądowania [źródło: PKBWL]

Podejście do lądowania pilot mógł wykonać lecąc po północnej stronie lotniska i wyjść na prostą do lądowania na kierunku RWY 13 (Rys. 14, odcinek A) lub lądować z wiatrem na kierunku RWY 31 (Rys. 14, odcinek B).

Kiedy szybowiec leciał z wiatrem (na wysokości około 50 m), a silnik pracował nieprawidłowo, pilot miał jeszcze czas na podjęcie decyzji o wykonaniu lądowania z wiatrem z wysuniętym napędem (Rys. 14, odcinek C). W tym celu mógł przestawić dźwignię rozruchu silnika w położenie DECO, aby wyłączyć silnik i lądować z wiatrakującym śmigłem. Gdyby pilot podjął taką decyzję, to miałby do dyspozycji około 1 km terenu w obrębie lotniska na kierunku 31 (częściowo poza wyznaczonymi drogami startowymi).

Wykonanie zakrętu o  $180^\circ$  na tak małej wysokości z wysuniętym zespołem napędowym (który działał jak hamulec aerodynamiczny) nie miało szans na powodzenie. Po wykonaniu zakrętu o  $90^\circ$  pilot mógł jeszcze wykonać lądowanie w poprzek lotniska (Rys. 14, odcinek D). Miałyby wtedy do dyspozycji około 350 m terenu poza użytkową częścią lotniska. Prawdopodobnie skutki takiego lądowania miałyby mniejsze następstwa.
