# RAPORT KOŃCOWY

WYPADEK 2022/3285

ZDARZENIE NR – 2022/3285

STATEK POWIETRZNY – Cessna TU206G, OK-ROY

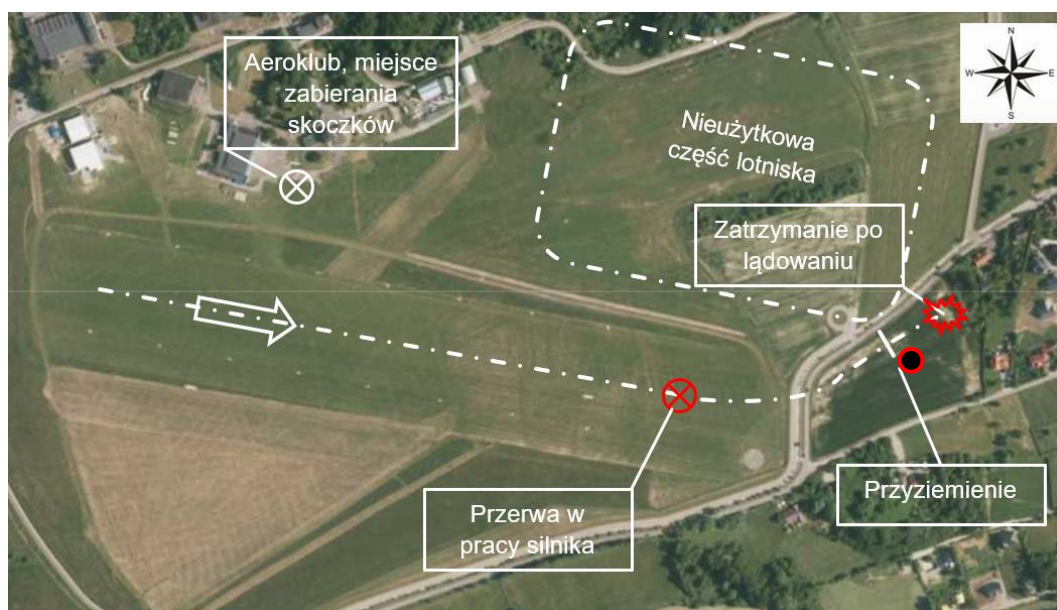
**Rys. 1.** Trajektoria startu i miejsce przymusowego lądowania [źródło: Geoportal]

Start do kolejnego wylotu, nastąpił o godz. 17:09, z wykorzystaniem pełnej długości trawiastej RWY 09 (Rys. 1). Podczas wznoszenia silnik samolotu przerwał pracę. Znajdując się na wysokości ok. 20 m nad lotniskiem, pilot przeszedł do lotu ślizgowego i odchylając kierunek lotu o ok. 40÷45° w lewo, lądował awaryjnie na niewielkim polu uprawnym sąsiadującym z lotniskiem (Rys. 2).

Miejsce zdarzenia pokazano na Rys. 1. Samolot zachował swoją integralność. Nie stwierdzono, aby jakakolwiek jego część oddzieliła się od niego w trakcie lotu.

Zakręt lub zawrót do nieużytkowej, północno-wschodniej części lotniska (patrz Rys. 1) były niemożliwe, z uwagi na małą wysokość oraz małą prędkość lotu (niewiele powyżej prędkości przeciągnięcia<sup>6</sup>). Próba zawrócenia do lotniska zakończyłaby się przeciągnięciem w zakręcie i zderzeniem z ziemią, najprawdopodobniej w obrębie ulicy i ścieżki rowerowej okalającej lotnisko.
