# RAPORT KOŃCOWY

WYPADEK 2022/3946

ZDARZENIE NR – 2022/3946

STATEK POWIETRZNY – Samolot ultralekki, Aircamper GN-1, SP-SBIS

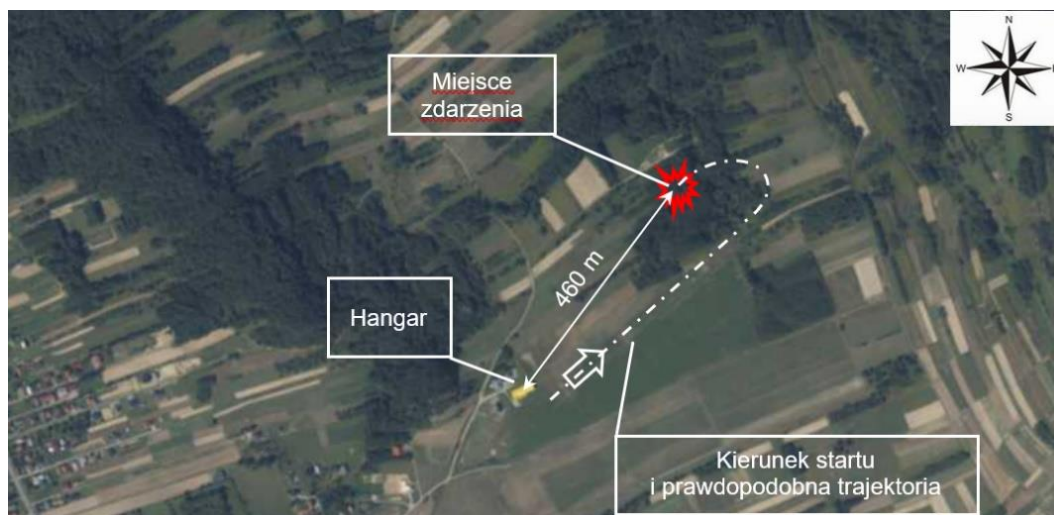
Rys. 1. Szkic miejsca zdarzenia - lądowisko Stara Wieś k. Brzozowa [źródło: Geoportal, PKBWL]

W dniu 21 lipca 2022r., około godziny 17.00, po kilkukrotnym przekołowaniu po drodze startowej lądowiska EPBW, samolot Aircamper GN-1 oderwał się od ziemi. Po starcie pilot kontynuował lot na niewielkiej wysokości, początkowo zgodnie z kierunkiem startu. Z nieustalonych przyczyn, wykonując zakręt w lewo, nad terenem zalesionym, samolot w korkociągu prawie pionowo zderzył się z ziemią (Rys. 1).
