RAPORT WSTĘPNY

ZDARZENIE NR – 2022/5425

STATEK POWIETRZNY – Szybowiec SZD-50-3 Puchacz, SP-3407

DATA I MIEJSCE ZDARZENIA – 14 września 2022 r. Pruszcz Gdański

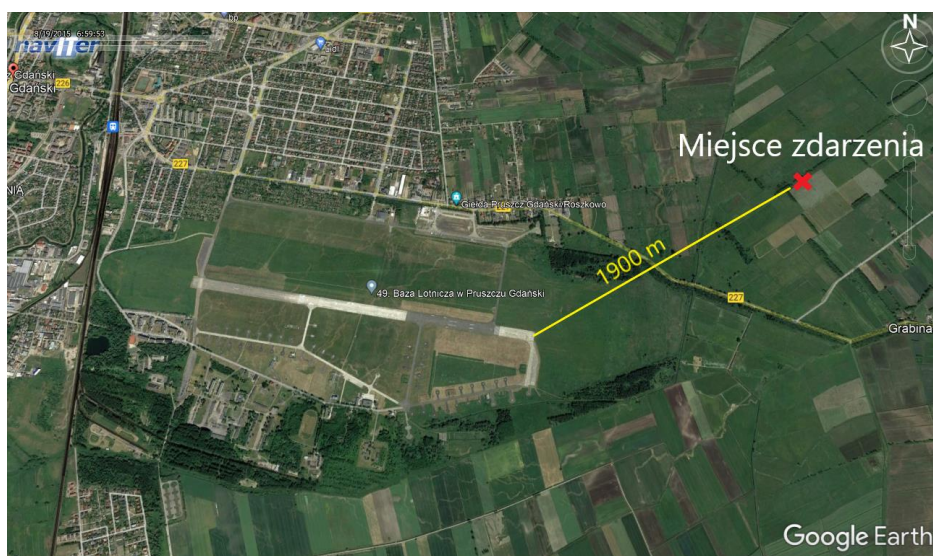
Rys. 1. Lokalizacja miejsca zdarzenia [źródło: PKBWL]

Do wypadku doszło w odległości około 1,9 km na północny-wschód od progu drogi startowej 28 lotniska EPPR (rys. 1).
