# RAPORT KOŃCOWY

2022/5555  
NUMER ZDARZENIA

## **Prywatny, skoki spadochronowe.**

### **2 spadochrony Lightning 193 PS.**

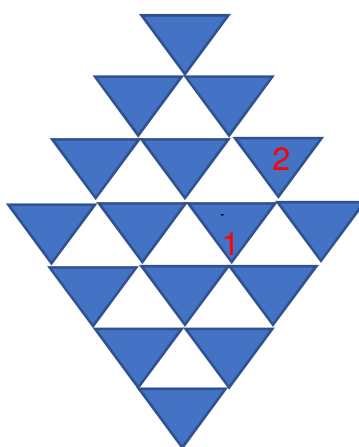
Rys. 1. Układ 16 osobowej formacji skoczków z zaznaczeniem pozycji skoczka 1 i 2. Opracowanie PKBWL.

W trakcie zajmowania pozycji przez skoczka 2, formacja zafalowała a komory spadochronu skoczka 2 zostały przymknięte, ciśnienie w czaszy uległo zmniejszeniu i tym samym zmniejszyła się prędkość postępową a zwiększyła prędkość pionową. Czasza spadochronu skoczka 2 zaczęła się cofać w stosunku do formacji, kierując się wprost na skoczka 1, który był w prawidłowym miejscu przygotowując się do wejścia do formacji. Czasza spadochronu skoczka 2 przyjęła kierunek lotu do tyłu a skoczek 1 nie zdążył zareagować i uniknąć kolizji z cofającą się czaszą.

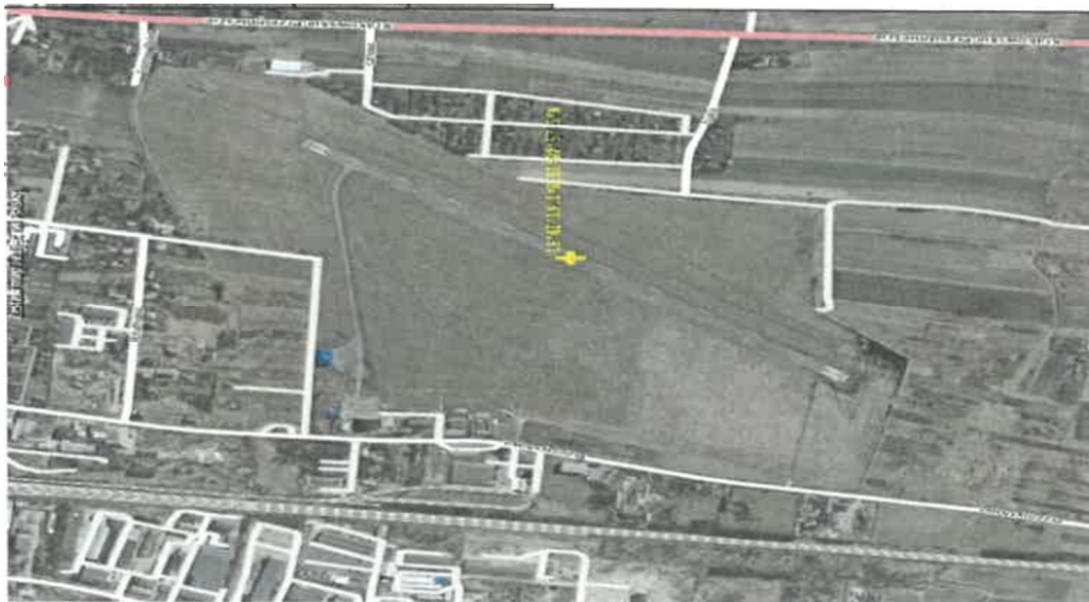
Zderzenie skoczków z powierzchnią ziemi miało miejsce na polu uprawnym w miejscowości Longinówka około 2,6 km na południe od lotniska EPPT i około 4 km od centrum Piotrkowa Trybunalskiego.

Rys .3. Topografia lotniska EPPT. Układ sytuacji zdarzenia: kierunek nalotu samolotu, punkt zrzutu pierwszego i ostatniego skoczka, planowane miejsce lądowania. Źródło: organizator.
