POWAŻNY INCYDENT 2022/6070

PAŃSTWOWA KOMISJA BADANIA WYPADKÓW LOTNICZYCH

ZDARZENIE NR – 2022/6070

STATEK POWIETRZNY – SZD-50-3 „Puchacz”, SP-3288

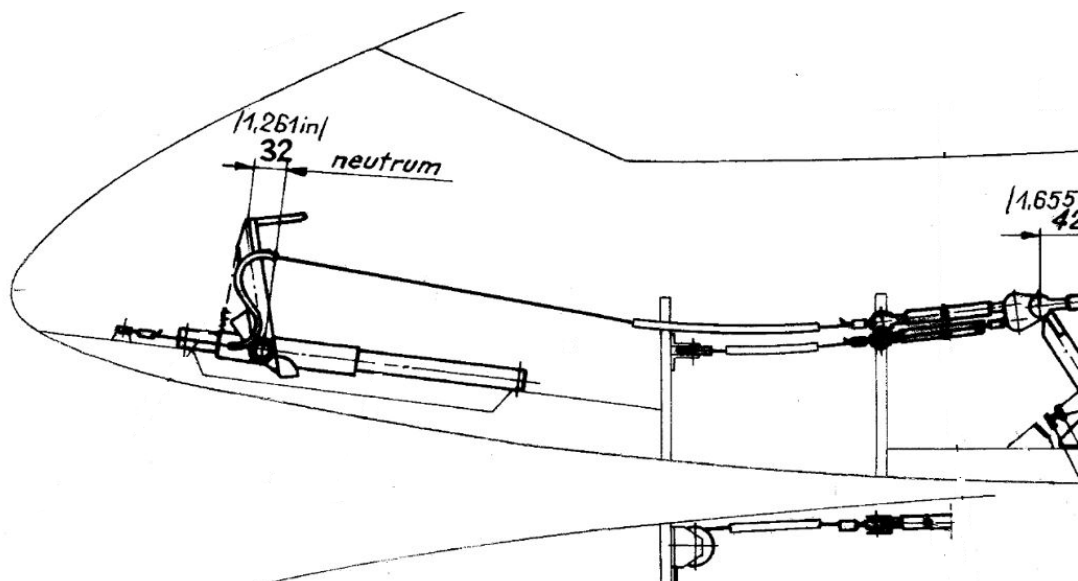
Rys. 10. System napędu steru kierunku w przedniej kabine szybowca SZD-50-3 [źródło: luwL]

Na Rys. 10 pokazano schematycznie podłączenie pedałów steru kierunku w przedniej kabine szybowca.

Na (Rys. 11) pokazano szczegóły połączenia poszczególnych elementów ze sobą. Wyłamaniu uległa rura osadzenia pedałów (oś).

**Postępujące pęknięcie osi zawieszenia pedałów steru kierunku (zmęczenie materiału), prowadzące do wyłamania osi i odpadnięcia pedału od konsoli.**
