# RAPORT KOŃCOWY

WYPADEK 2022/5876

ZDARZENIE NR – 2022/5876

STATEK POWIETRZNY – Motoparalotnia, BRAK

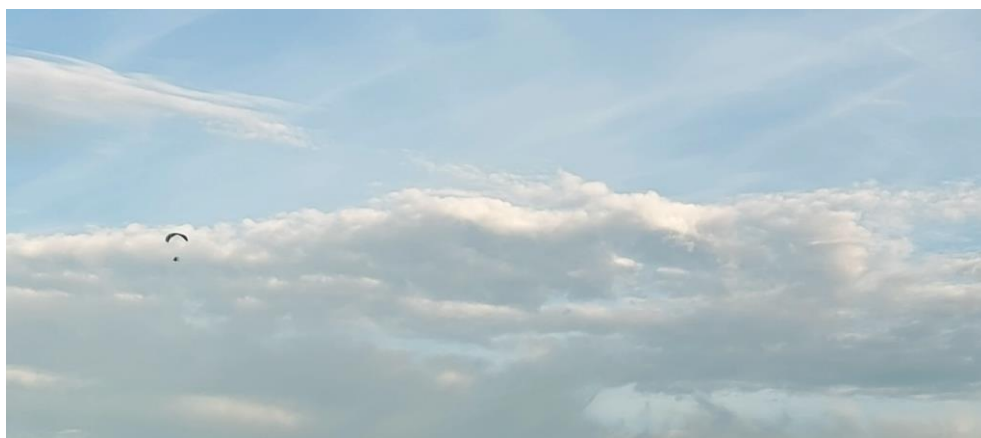
W chwili zdarzenia, w okolicy lądowiska w Legnicy, występowało zachmurzenie średnie typu altocumulus (Ac) i wysokie typu cirrus (Ci) – (Rys. 6). Rodzaj chmur wskazuje na pogodę dla frontu okluzji, a ich układ na silny wiatr górny z kierunku SSW lub SSW.

**Rys. 6.** Kadr z zapisu video, zarejestrowanego przez świadka zdarzenia, ilustrujący pogodę nad Legnicą w chwili zdarzenia [źródło: materiał od policji]

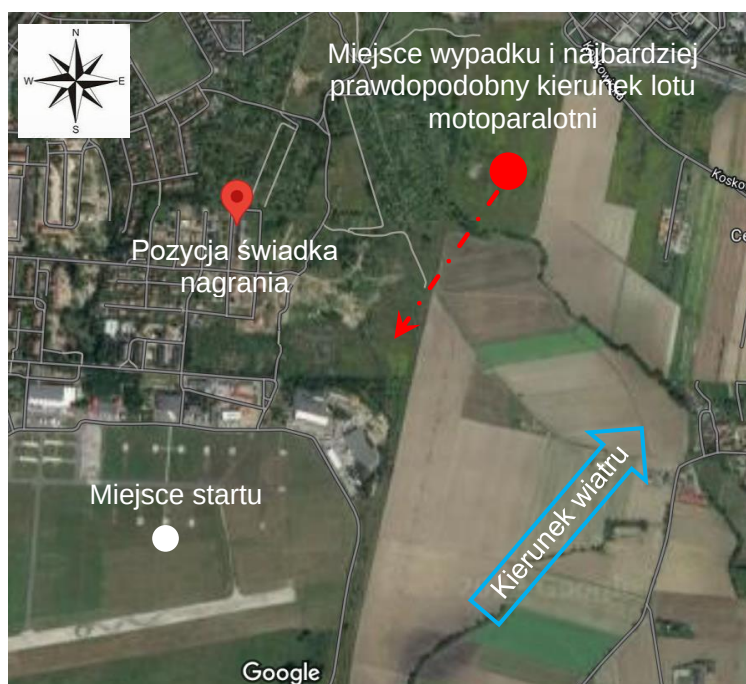
Przypadkowy świadek, zainteresowany zmaganiem pilota paralotni z silnym wiatrem, wykonał nagranie video telefonem komórkowym. Policja przekazała do PKBWL zapis oraz informacje o lokalizacji, w której znajdował się świadek (Rys. 9).

**Rys. 9.** Kierunek wiatru podczas zdarzenia oraz lokalizacja świadka nagrania [źródło: Google Maps]

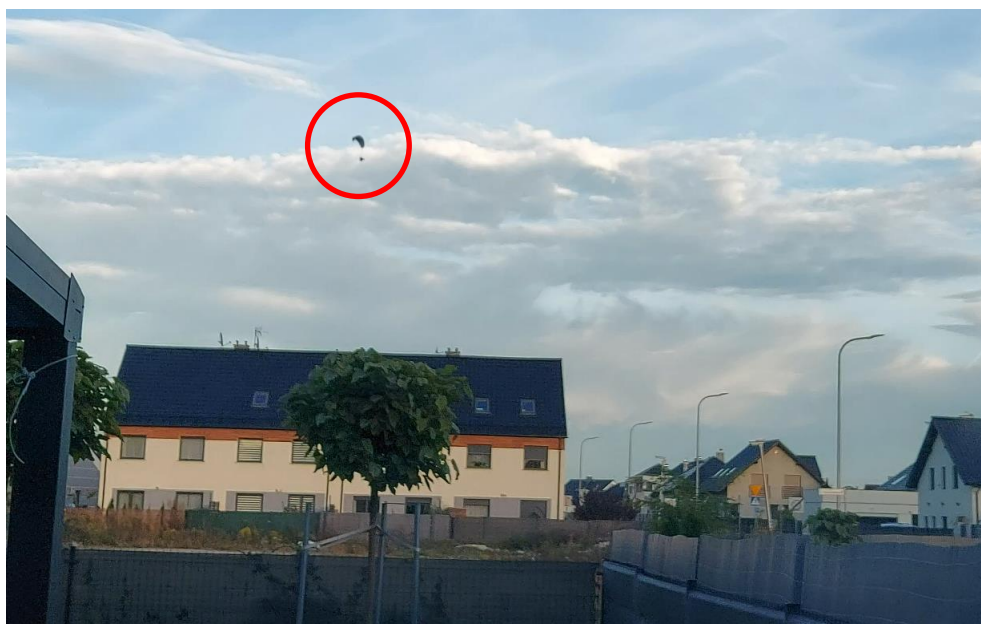
Loty motoparalotnią wykonywane są zazwyczaj na relatywnie niewielkiej wysokości nad ziemią (Rys. 14). Zasady i tzw. dobre praktyki nakazują wykonywanie lotów w spokojnych, stabilnych warunkach pogodowych, gdzie wpływy wiatru, termiki i innych czynników pogodowych (deszcz, mgła, śnieg) są ograniczone do minimum. Stateczność i manewrowość zestawu zależą od jego klasy i konfiguracji, zaś wykorzystanie tych cech od praktycznych umiejętności pilota.

**Rys. 14.** Motoparalotnia w locie pod wiatr, na tle zabudowań Legnicy. Szacowana wysokość lotu nad terenem to ok. 100÷150 m AGL. Kadr wykonany na 44 sek. przed wypadkiem  
[źródło: materiały policji]
