RAPORT KOŃCOWY

ZDARZENIE NR – 2021/1048

STATEK POWIETRZNY – Wiatrakowiec TERCEL, SP-XERO

DATA I MIEJSCE ZDARZENIA – 9 maja 2021 r., Toruń

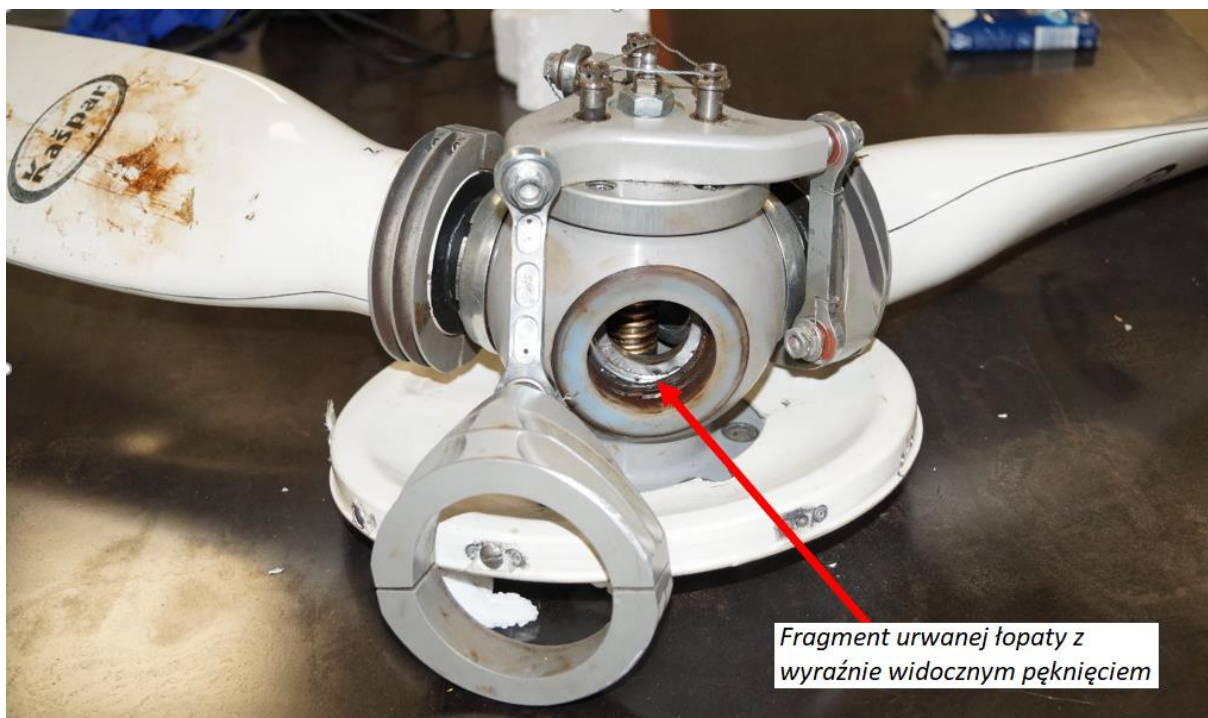
Rysunek 7. Mechanizm piasty śmigła przed demontażem [Źródło: PKBWL]

Podczas badań stwierdzono, że łopata śmigła oderwała się podczas lotu na skutek pęknięcia jej mocowania w obszarze gwintu mocującego łopatę w piaście śmigła. Na podstawie badań wizualnych stwierdzono, że element pozostały po mocowaniu uszkodzonej łopaty posiada pęknięcia o typowym charakterze zmęczeniowym. Analizując kształt deformacji uszkodzonego fragmentu łopaty można zauważyć charakterystyczną strefę dołamania z wyraźnym przewężeniem wskazującym na duże odkształcenia plastyczne, oraz powierzchnie złomu zmęczeniowego. Bardzo charakterystycznym elementem pęknięcia jest odprysk o kształcie sferycznym oraz podgięcie nitki gwintu. Można z dużym prawdopodobieństwem przypuszczać, że pęknięcie zostało zainicjowane po przeciwnej stronie odprysku, jednakże ognisko nie jest wyraźnie widoczne.
