RAPORT KOŃCOWY

WYPADEK 2022/6569

STATEK POWIETRZNY – TL-3000 „Sirius”, OK UUA 92

DATA I MIEJSCE ZDARZENIA – 11 listopada 2022 r., Ustarbowo

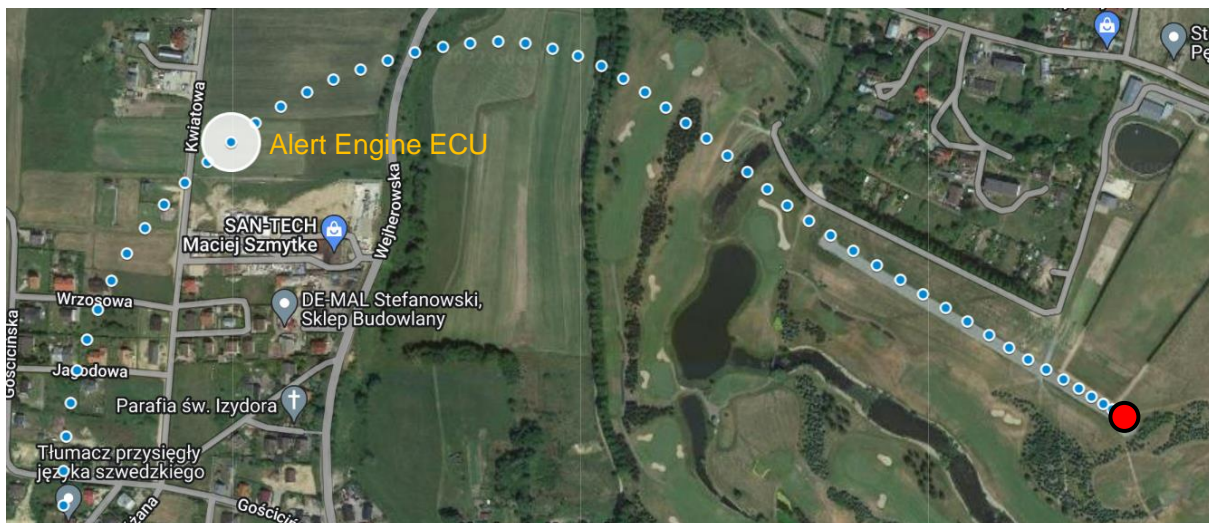
Rys. 10 Pierwszy alert. Czerwona kropka oznacza punkt początkowy [źródło: GoogleMyMaps/PKBWL]

Pilot w swoich oświadczeniach opisał, że w dwóch lotach poprzedzających lot zakończony wypadkiem, odnotował alerty generowane przez ECU. Dotyczyły one wskazań skrajnie wysokiej temperatury płynu chłodzącego w instalacji silnika. Pomimo tego, zdecydował się na kolejny start i lot poza stożkiem dolotowym lotem szybowym do lądowiska.

Po starcie do lotu zakończonym wypadkiem pierwszy alert (ENGINE ECU pojawił się po 43 sek. (Rys. 10). W tym czasie pilot kontynuował odlot od lądowiska.

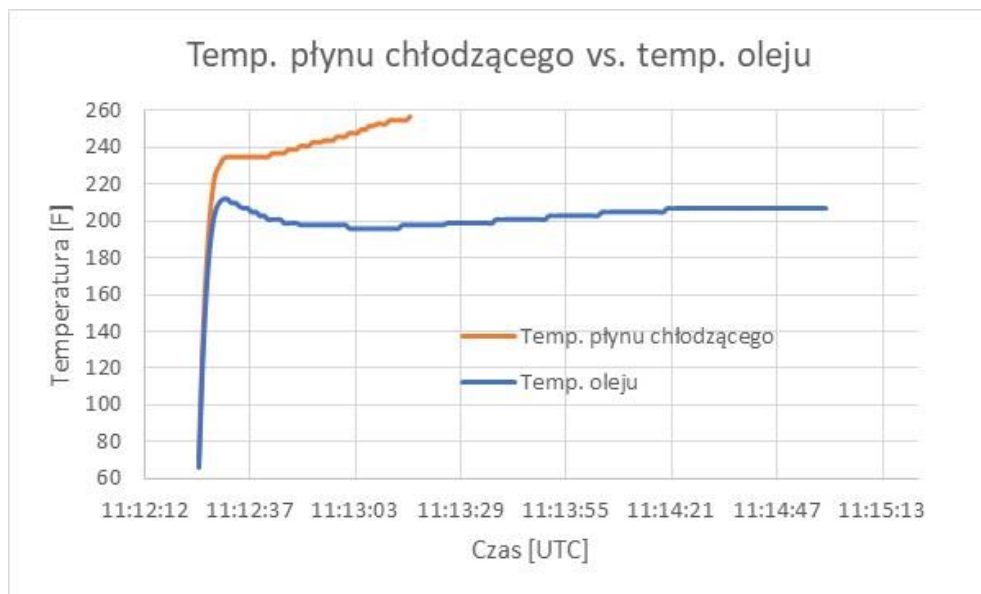
Rys. 14 Barogram oraz zapis prędkości lotu.

2. Zapis temperatury płynu chłodzącego nałożony na zapis temperatury oleju w silniku (Rys. 14).

Temperatura oleju utrzymywała się na stałym poziomie 200°F, co odpowiadało 93°C. Należy wnioskować, że silnik nie przegrzewał się, prawdopodobnie nie doszło więc do jego zatarcia się w locie.

Zapis temperatury oleju, podobnie jak zapis obrotów (RPM), był kontynuowany do godz. 12:14:59, tj. do chwili wyłączenia się silnika.

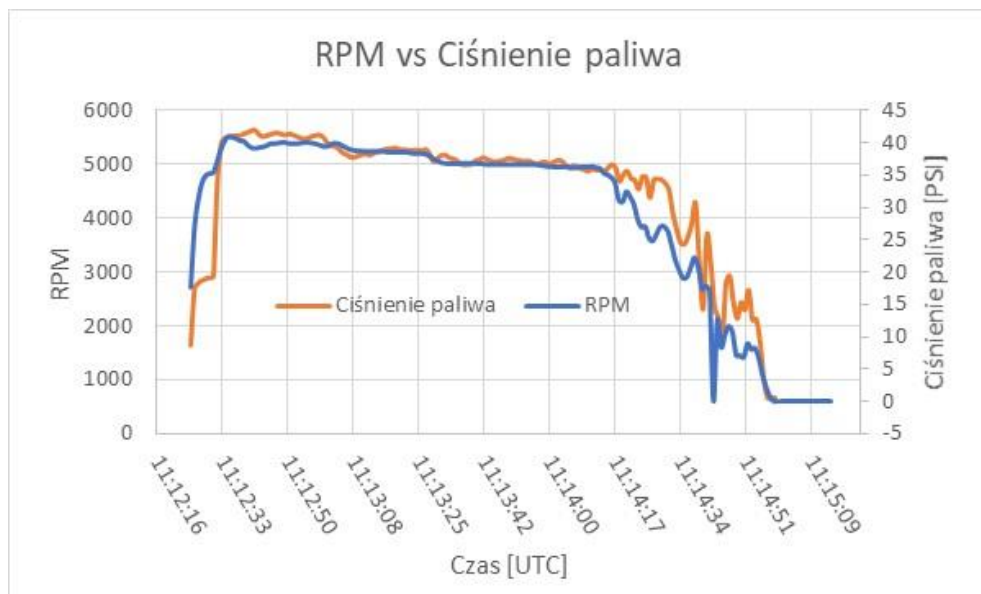
Rys. 15 RPM silnika vs. ciśnienie paliwa – cały lot.

3. Zapis obrotów silnika (RPM) oraz ciśnienia paliwa (PSI) (Rys. 15)

Wobec braku oryginalnych zapisów z ECU oraz braku oględzin samolotu w miejscu zdarzenia nie ustalono jednoznacznie przyczyny wyłączenia się silnika w locie. Charakter wyłączenia wskazywać może na brak zasilania pomp paliwowych. Paliwo do silnika Rotax 912iS podawane jest przez dwie zasilane elektrycznie pompy paliwowe, połączone szeregowo, zabudowane na ścianie ogniowej samolotu. Jedna z pomp pracuje zawsze, kiedy pracuje silnik, drugą włącza pilot w zależności od potrzeb¹⁶. Faktem pozostaje, że po stwierdzeniu spadku obrotów silnika pilot nie włączył drugiej pompy paliwowej, co powinien wykonać w zaistniałej sytuacji.

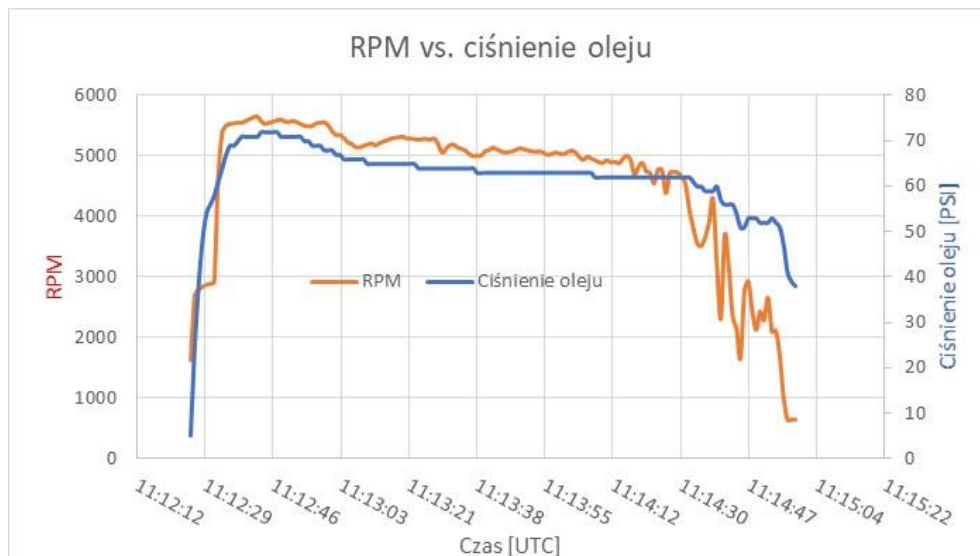
Rys. 16 RPM silnika vs. ciśnienie oleju – cały lot.

4. RPM oraz ciśnienie oleju (PSI) (Rys. 16).

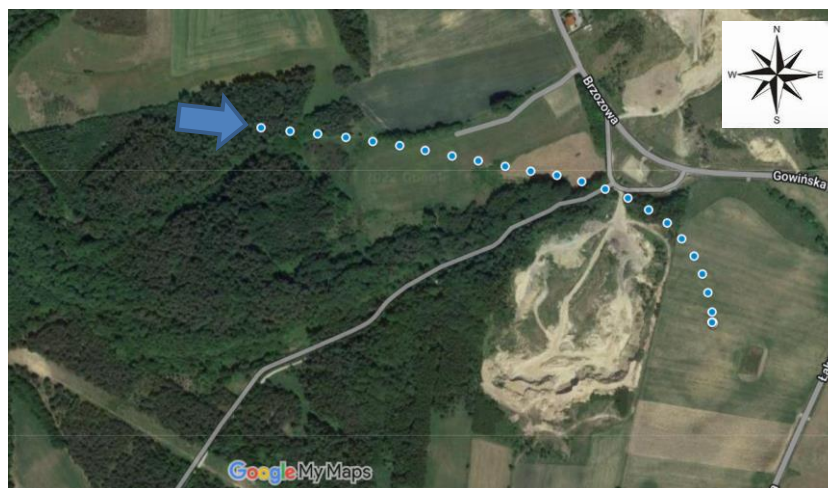
Rys. 17 Trajektoria dolotu do miejsca przygodnego lądowania na tle topografii terenu [źródło: Google MyMaps/PKBWL]

Na Rys. 17 przedstawiono trajektorię samolotu od chwili zaburzenia pracy silnika tj. godz. 12:14:38, do lądowania. W chwili zaburzenia samolot znajdował się na wysokości 303 ft (92 m) AGL, leciał początkowo z kursem 139 stopni oraz z prędkością TAS 66 kt.

Całkowite wyłączenie silnika nastąpiło o godz. 12:15:00 (na 10 sek. przed kontaktem z ziemią), gdy ECU przestał przysyłać wartość RPM. Samolot znajdował się wtedy na wysokości 92 ft (28 m) nad ziemią i poruszał się lotem szybowym z prędkością 63 kt (117 km/h) względem ziemi, z kursem 102 st., opadając 550 fpm (2,8 m/s). W tym samym czasie komputer zapisał przechylenie w prawo o 8 st., które w kolejnych 6 sek. wzrosło do 27 st. (godz. 12:15:06), a następnie zmalało do ok. 0 st. (12:15:10) w chwili przyziemienia.
