Państwowa Komisja Badania Wypadków Lotniczych

RAPORT KOŃCOWY

2023-0021

**PDPS „PZL-Bielsko”, SZD-48-3 „Jantar Std. 3”,
SP-3263**

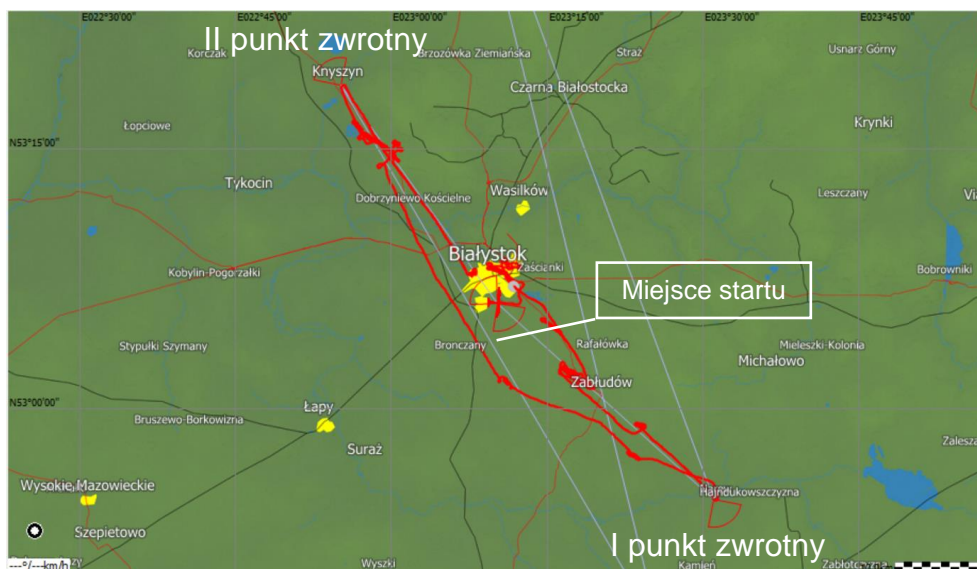
Drugi punkt zwrotny – miejscowość Knyszyn, położony na N-W od miejsca startu i odległy o 28 km od EPBK – został osiągnięty o godz. 13:40. Z wysokości 1780 m kontynuował lot powrotny, bez krążenia, z kursem na lotnisko w Krywlanach. Lot ten odbywał się pod czołowy wiatr, wiejący z prędkością około 26 km/h, przez rozległy obszar „duszenia”. Komputer pokładowy (urządzenie nawigacyjne) wyliczył i zapisał doskonałość aerodynamiczną szybowca, wynoszącą zaledwie 17,5.

Rys. 1 Trasa przelotu szybowca, zapisana przez komputer pokładowy [źródło: SeeYou]

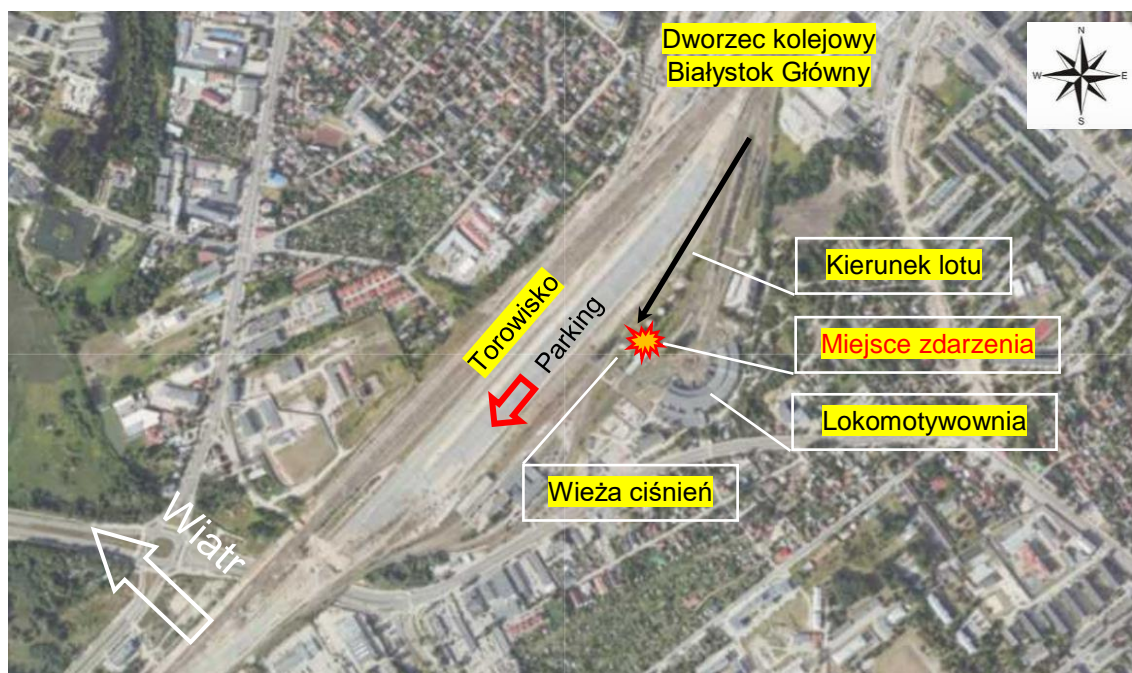
Pilot był zmuszony wykonać lądowanie na terenie miasta, w okolicy dworca kolejowego w Białymstoku (Rys. 5 i 6), co wykluczało możliwość przeprowadzenia go w sposób bezpieczny. Do lądowania wybrał parking, położony wzdłuż torowisk stacji kolejowej, ukośnie do kierunku wiatru. Po zaczepieniu skrzydłem o maszt odgromnika zbiornika do magazynowania paliwa, szybowiec spadł pionowo na ziemię, nie dolatując do miejsca wybranego przez pilota.

Rys. 5 Okolice miejsca zdarzenia. Czerwoną strzałką pokazano kierunek i miejsce zamierzonego lądowania [źródło: Geoportal/PKBWL]

Lądowanie na nieczynnym placu parkingowym (w budowie), położonym równolegle do zbiorników paliwowych oraz wieży ciśnień (Rys. 5), było skazane na niepowodzenie. Infrastrukturę parkingu stanowią lampy oświetleniowe, krawężniki oraz inne betonowe konstrukcje. Sam parking oddzielony jest z obu stron torowiskami i trakcją elektryczną. Pomimo tego, kontrolowane do pewnego etapu lądowanie na parkingu, byłoby daleko bezpieczniejsze i prawdopodobnie łagodniejsze w skutkach jak wypadek, który miał miejsce.

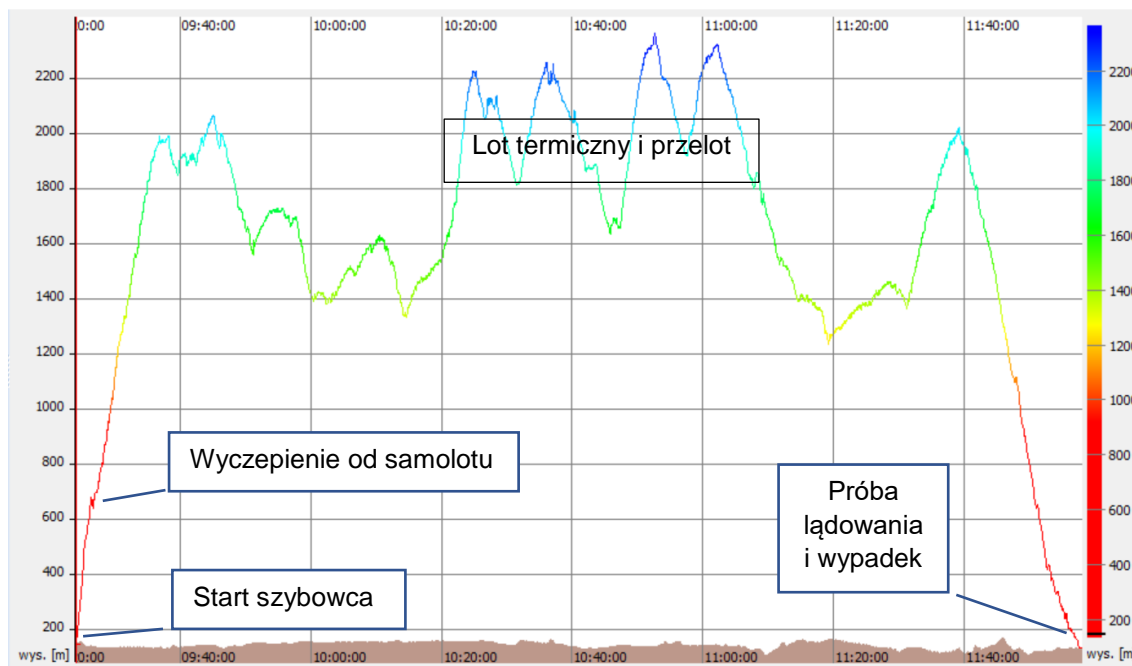
Rys. 7 Barogram całego lotu (zapis wysokości lotu w funkcji czasu) [źródło: oprogramowanie „SeeYou”]

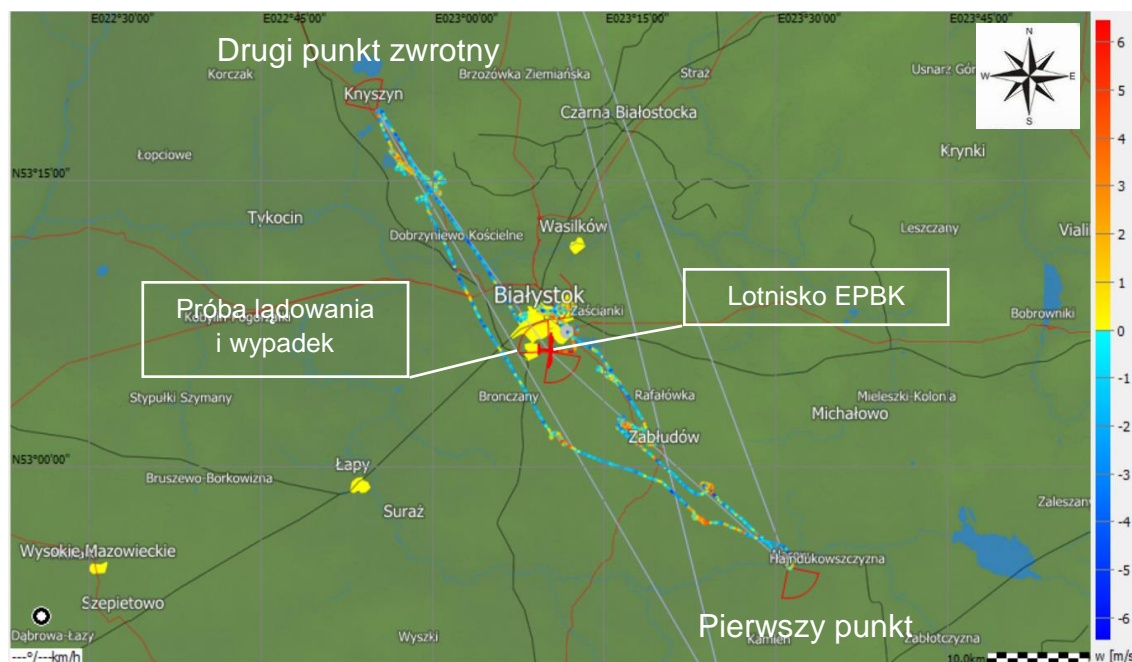
Rys. 8 Trasa całego lotu. Kolorem niebieskim zaznaczone jest opadanie szybowca [źródło: oprogramowanie „SeeYou”]

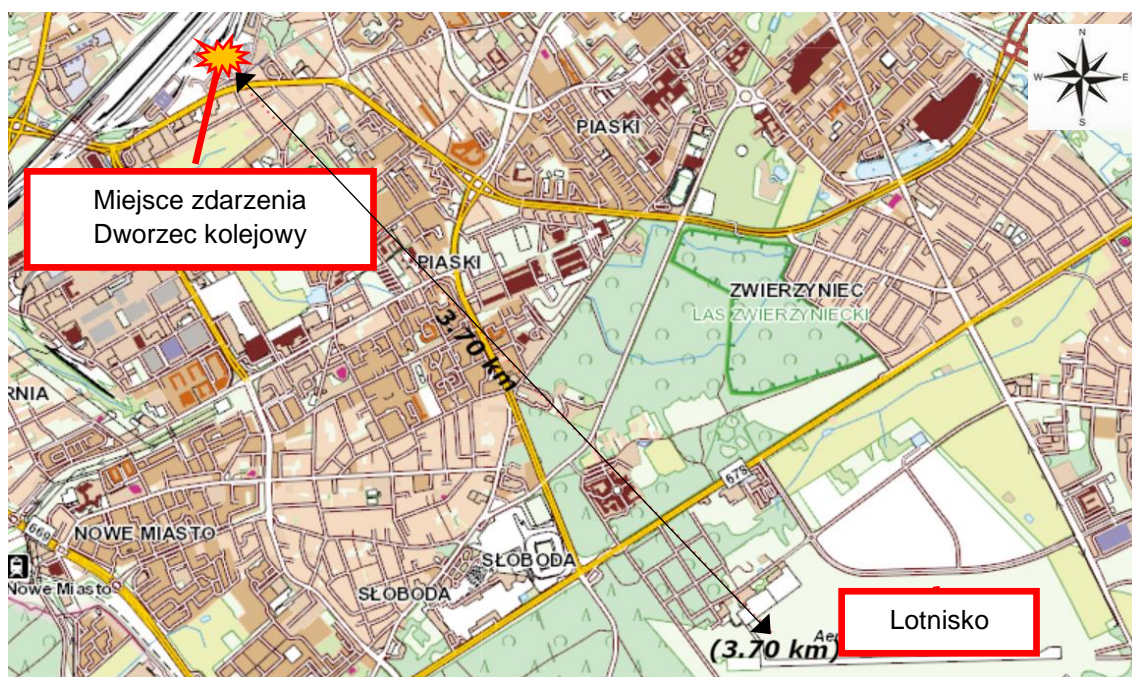
Na Rys. 10 pokazano fragment mapy z zaznaczoną odległością pomiędzy lotniskiem, a miejscem zdarzenia.

Na mapie poniżej widać wyraźnie jak nieprzydatny do lądowania jest teren oddzielający dworzec kolejowy od lotniska. Stanowią go osiedla mieszkaniowe oraz obszar leśny. Lądowanie w tym miejscu nie mogło być w żadnym stopniu bezpieczne.

Rys. 10 Położenia miejsca wypadku w stosunku do lotniska EPBK [źródło: Geoportal]

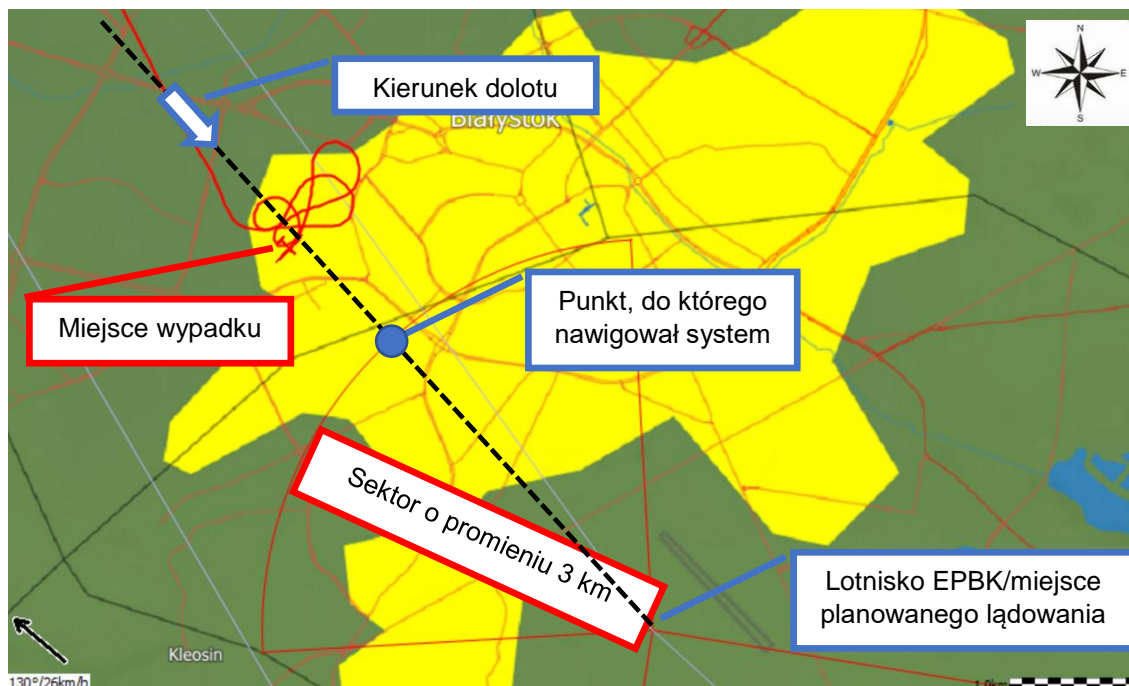
Z wykorzystaniem programu SeeYou zobrazowano sektor o promieniu 3 km od lotniska i punkt po trasie lotu, do którego nawigował system (Rys. 11) oraz zaznaczono miejsce wypadku.

Rys. 11 Lokalizacja miejsca zdarzenia w stosunku do punktu na granicy sektora, do którego nawigował system [źródło: SeeYou/PKBWL]
