Państwowa Komisja Badania Wypadków Lotniczych

RAPORT KOŃCOWY

2023-0031

Targor Aviation Sp. z o. o. Sp. k.
Piper Aircraft Inc., PA-34, PA-34-220T, SP-TFC
Lądowisko Grądy (EPGY), 25 czerwca 2023 r

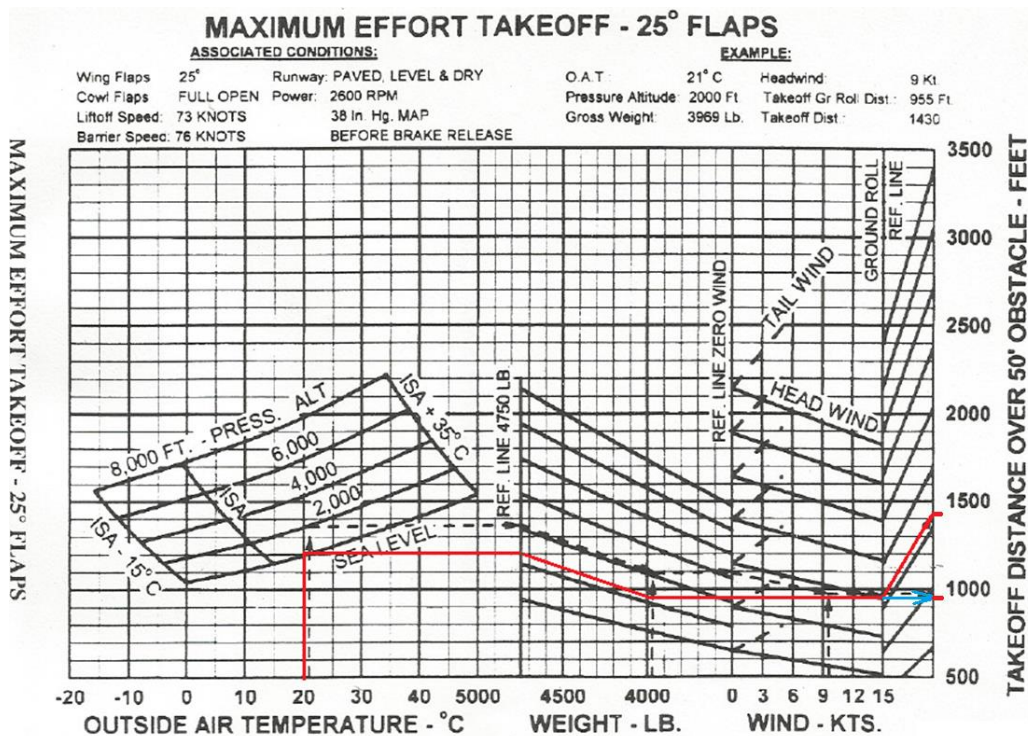
Rysunek 15. Osiągi samolotu dla konfiguracji klap wychylonych do pozycji 25° z dwoma silnikami pracującymi – długość startu na przeszkodę o wysokości 50 ft [źródło: Instrukcja Użytkownika w Locie]

Dla startu na przeszkodę o wysokości 50 ft, z zatrzymania, przy założeniu, że masa samolotu wynosiła 4000 lb w konfiguracji klap 25°, przy obydwu sprawnie działających silnikach, wymagał dystansu ok. 1400 ft. W takim przypadku długość rozbiegu wynosiłaby 950 ft (Rys.15). Prędkość wznoszenia w konfiguracji gładkiej, przy maksymalnej masie startowej, wynosi ok. 1430 ft/min. Utrata mocy jednego silnika spowoduje około sześciokrotny spadek prędkości wznoszenia – do wartości ok. 230 ft/min. (Rys 16 i 17). Można założyć, że w konfiguracji klap 25° i przy masie 4000 lb, prędkość wznoszenia spadnie w podobnej proporcji. Zatem dystans (w poziomie), potrzebny do osiągnięcia wysokości 50 ft nad przeszkodą, wzrośnie sześciokrotnie, tj. do wartości 2700 ft (ok. 820 m).

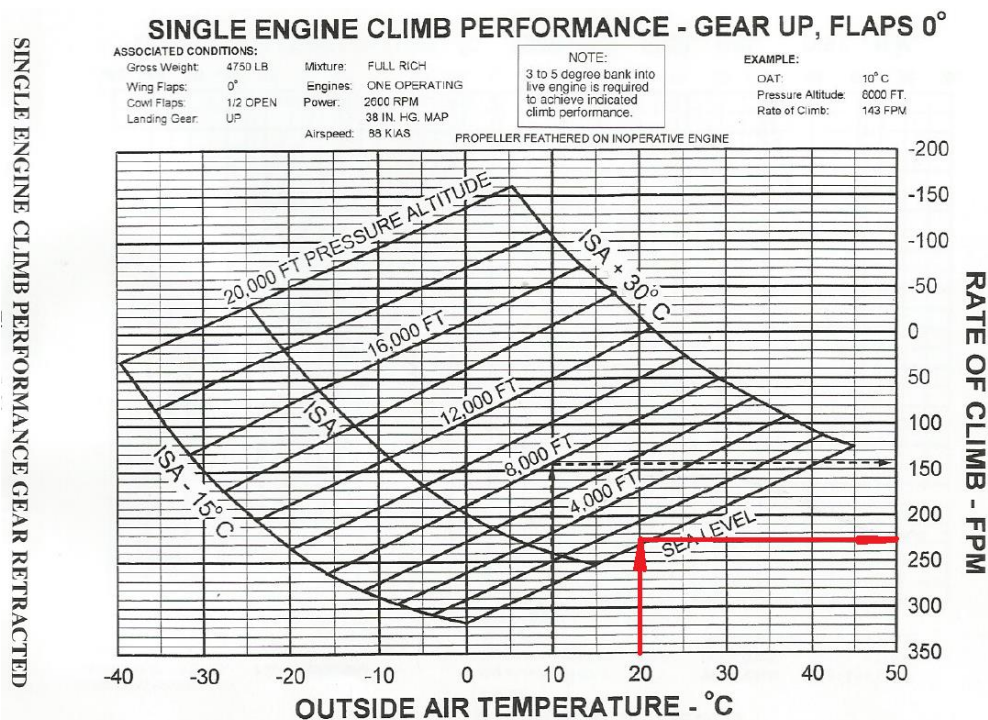
Rysunek 16. Osiągi samolotu dla konfiguracji s-tu z jednym silnikiem pracującym dla maksymalnej masy startowej dla konfiguracji: podwozie schowane, kłapy schowane [źródło: Instrukcja Użytkownika w Locie]

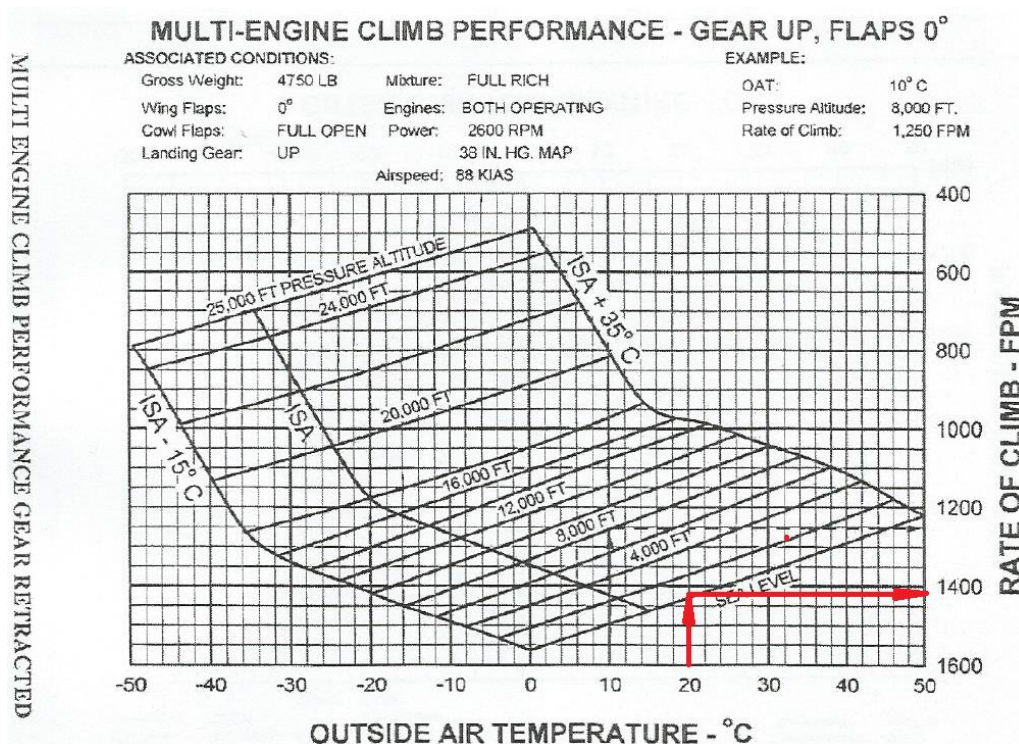
Rysunek 17. Osiągi samolotu w locie z dwoma silnikami pracującymi, dla maksymalnej masy startowej dla konfiguracji: podwozie schowane, kłapy schowane [źródło: Instrukcja Użytkownika w Locie]

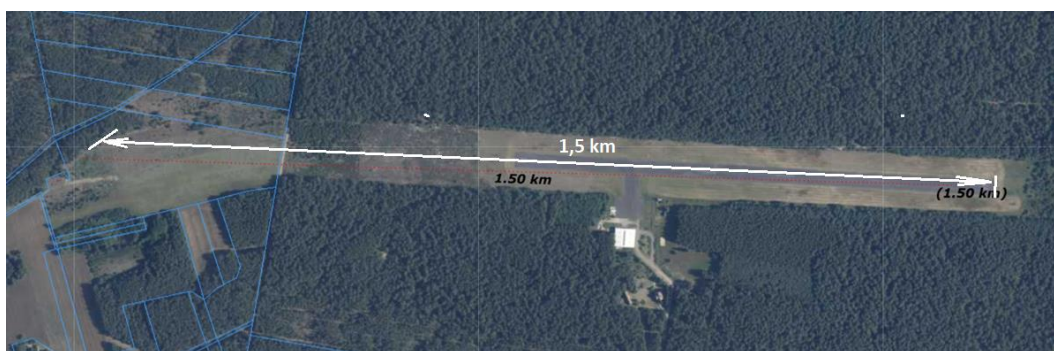
Lądowisko Grądy otoczone jest lasem o wysokości drzewostanu około 15 m (50 ft). W otoczeniu lądowiska brakuje pól dogodnych do awaryjnego lądowania. Ograniczone osiągi, wywołane utratą mocy jednego silnika, oraz związane z tym trudności w sterowaniu samolotem, wymagają uzyskania bezpiecznej wysokości aby każdorazowo przelecieć nad położonym po stronie zachodniej lasem (Rys.18).

Rysunek 18. Odległość od progu RWY27 do najbliższej przeszkody terenowej (ściany lasu)

W przedmiotowym przypadku ściana lasu znajdowała się w odległości ok. 4 900 ft (1500 m) co oznacza, że w sprzyjających okolicznościach samolot mógłby przelecieć nad lasem z przewyższeniem około 25 ft (7,5 m). Powyższe kalkulacje nie uwzględniają jednak faktu, że łopaty śmigła pracującego lewego silnika zostały uszkodzone po uderzeniu o asfalt. Ich zmieniona geometria musiała mieć wpływ na osiągi silnika (samolotu), zdecydowanie je pogarszając.
