# RAPORT KOŃCOWY

2023-0040

**Szybowiec SZD-24-4A Foka 4, SP-2418**

**Okolice lądowiska Borsk, 7 lipca 2023 r.**

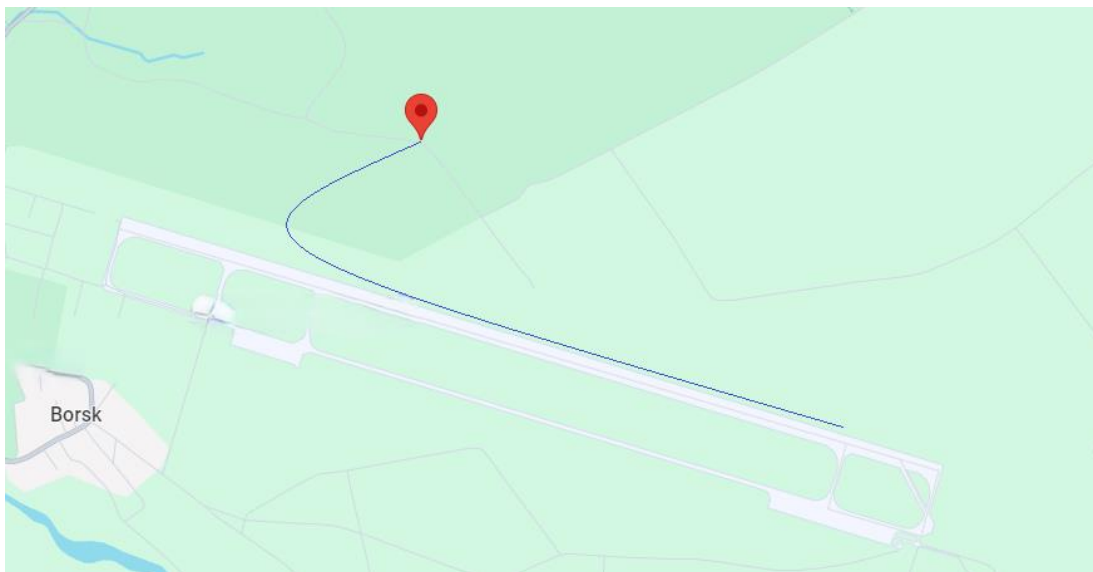
Rys. 7. Przybliżona trajektoria lotu szybowca do chwili zderzenia z lasem

Przybliżoną trajektorię lotu szybowca pokazano na Rys. 7.
