# RAPORT WSTĘPNY

2023-0046

**Aeroklub Warszawski, lot szkoleniowy  
Cessna Aircraft Company, Cessna Grand  
Caravan 208B, SP-WAW**

**Lądowisko Chrcynno (EPNC), 17 lipca 2023**

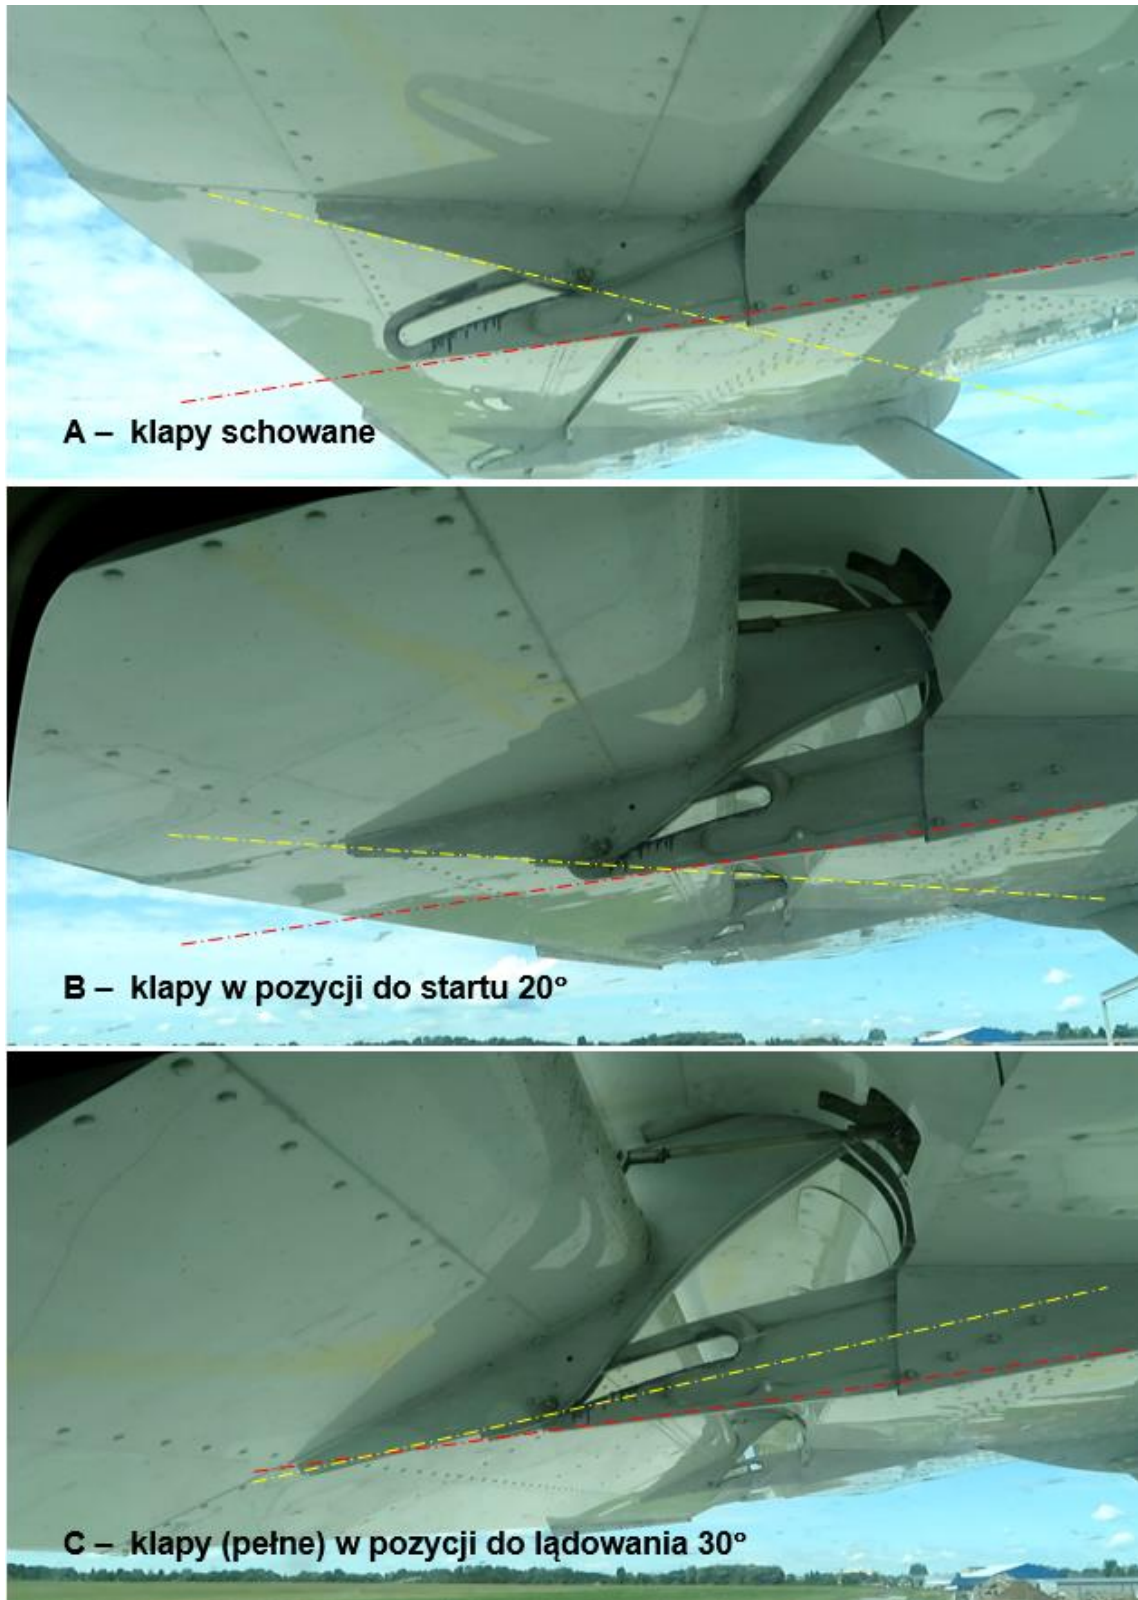
W celu wykonania analizy porównawczej zapoznano się z mechanizmem wypuszczania klap skrzydłowych na innym samolocie Cessna 208B (patrz rys. 14 i 15).

Z ww. porównania wynika, że podczas wypadku, klapy skrzydłowe samolotu wypuszczone były na kąt 20°.

Rysunek 14. Cessna 208B, D-FLLY – mechanizacja klap skrzydłowych, gdzie pokazano pozycję klap: schowanych, klap do startu i do lądowania (liniami pomocniczymi zaznaczono: linia czerwona wskazuje na przedłużenie krawędzi prowadnicy klap, linia żółta wskazuje na przedłużenie krawędzi wspornika klap)
