Państwowa Komisja Badania Wypadków Lotniczych

RAPORT WSTĘPNY

2023-0053

MDM-1 M FOX, SP-8000

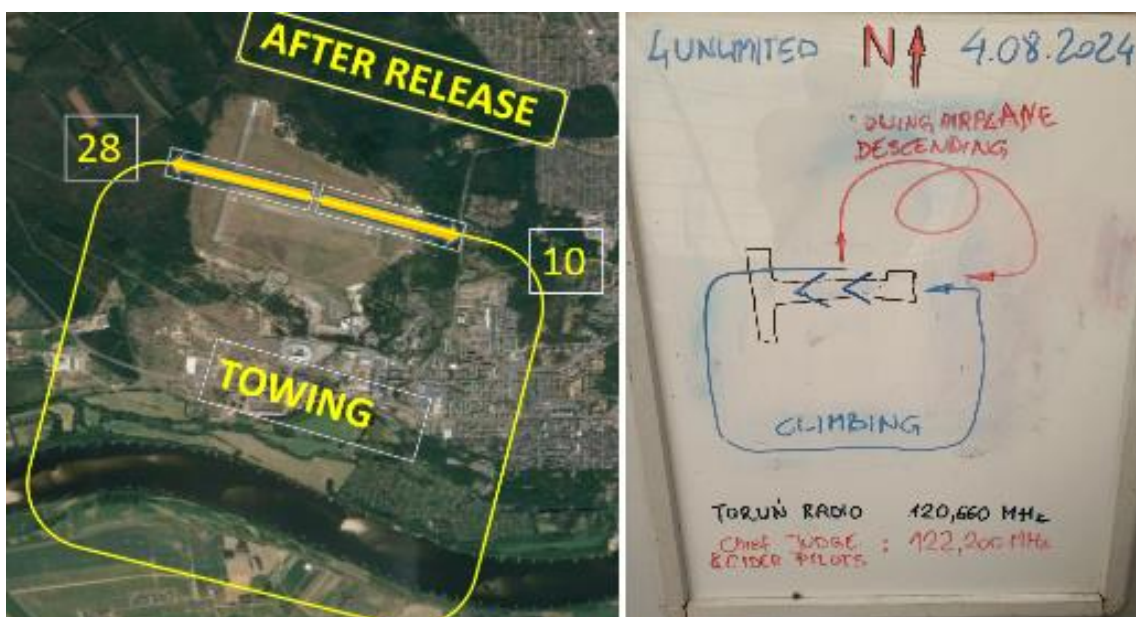
Rysunek 1. Schemat organizacji ruchu nadlotniskowego przedstawiony na odprawie przed lotami (po lewej) i znajdujący się na starcie szybowcowym w kwadracie (po prawej)
[źródło: organizator zawodów]

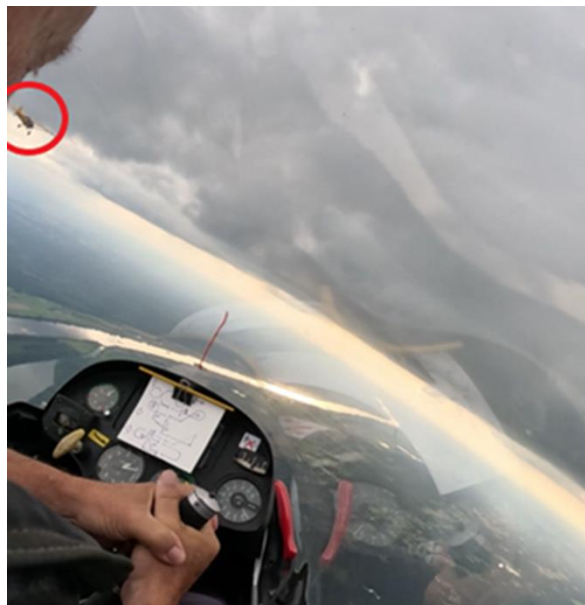
wyczepić. Po wyczepieniu się szybowca, co zostało potwierdzone przez KL drogą radiową, pilot samolotu przez około 10 s utrzymywał wcześniej ustalony kierunek lotu (Rys. 2).

Rysunek 2. Położeniu samolotu 6 s po wyczepieniu się szybowca
[źródło: kamera pilota]

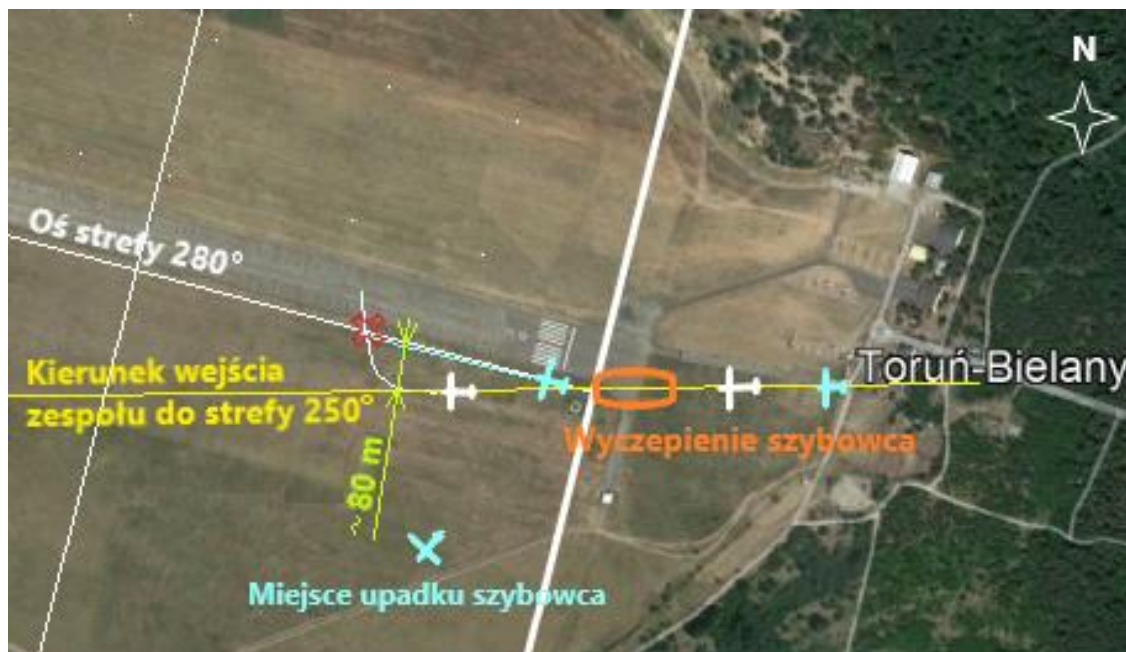
Szkic zdarzenia pokazano na rysunku 4.

Rysunek 4. Okolice miejsca zdarzenia [źródło: Geoportal/PKBWL]
