**PAŃSTWOWA KOMISJA BADANIA WYPADKÓW LOTNICZYCH**

## **RAPORT KOŃCOWY**

**statek powietrzny: śmigłowiec Hummingbird 300 LS**

**SP-YLN**

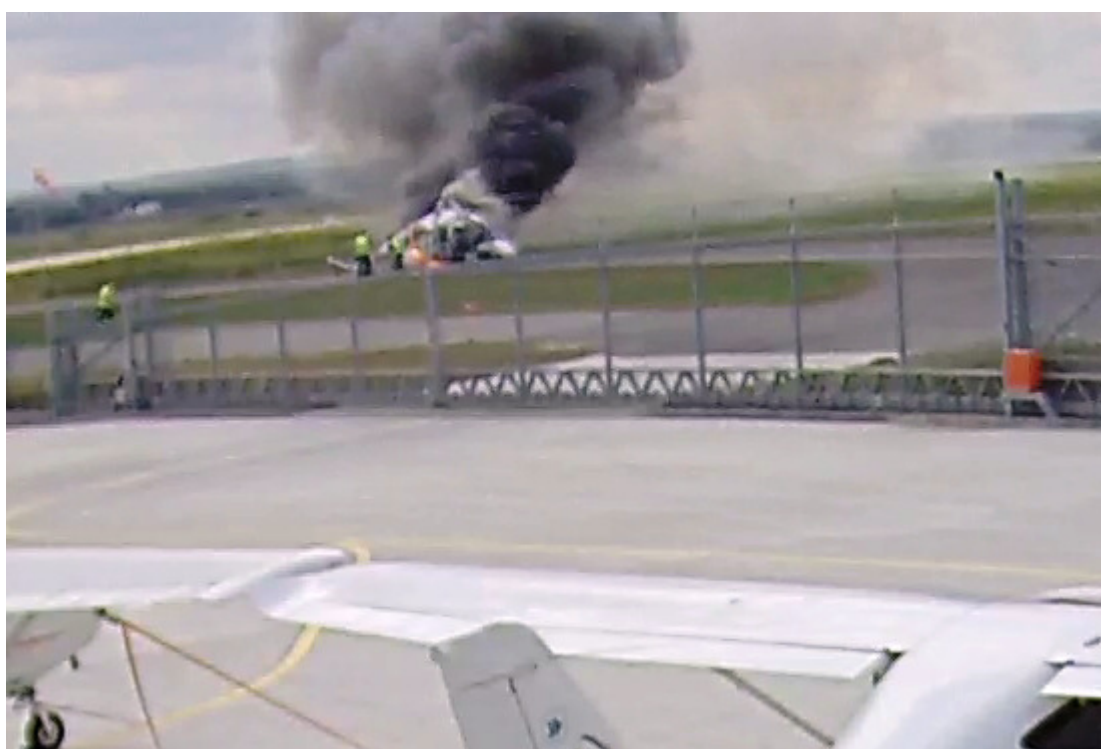
Pilot, widząc że akcja gaszenia pożaru przy pomocy gaśnic podręcznych nie powiedzie się, poprosił TWR lotniska EPRZ o użycie Lotniskowej Straży Pożarnej. Po około 2 minutach od zgłoszenia przybyły trzy wozy bojowe Lotniskowej Straży Pożarnej, które w krótkim czasie ugasiły pożar.

**Fot.6.** Zdjęcie przedstawia gaszenie pożaru przez personel inżynierski, zabezpieczający próby śmigłowca przed przybyciem Lotniskowej Straży Pożarnej (zdjęcie z monitoringu Operatora).

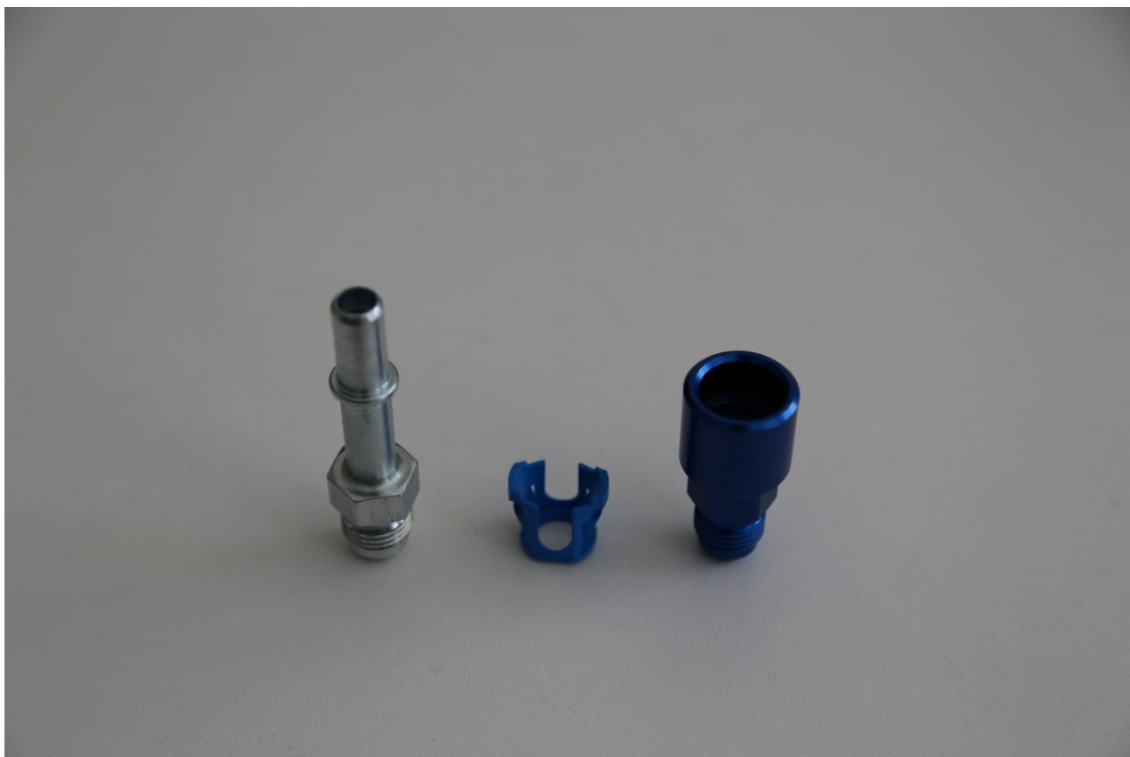
Złącze zostało skompletowane z króćcem P/N: 640940. Króciec ten jest identyczny, (pod względem geometrycznym i materiałowym), jak króciec użyty do zasilania listwy wtryskowej paliwa silnika LS7. Badane złącze zostało umieszczone na stanowisku testowym, które pozwalało na zasymulowanie działania ciśnienia roboczego w instalacji paliwowej (ciśnienie symulowano za pomocą sprężyny widocznej na zdjęciu nr 9).

**Fot.8.** Badane złącze paliwowe, od lewej: króciec 3/8 cala, wkładka z tworzywa sztucznego zabezpieczająca złącze przed rozłączeniem, korpus złączki 3/8 cala (żeńska) (foto PKBWL).

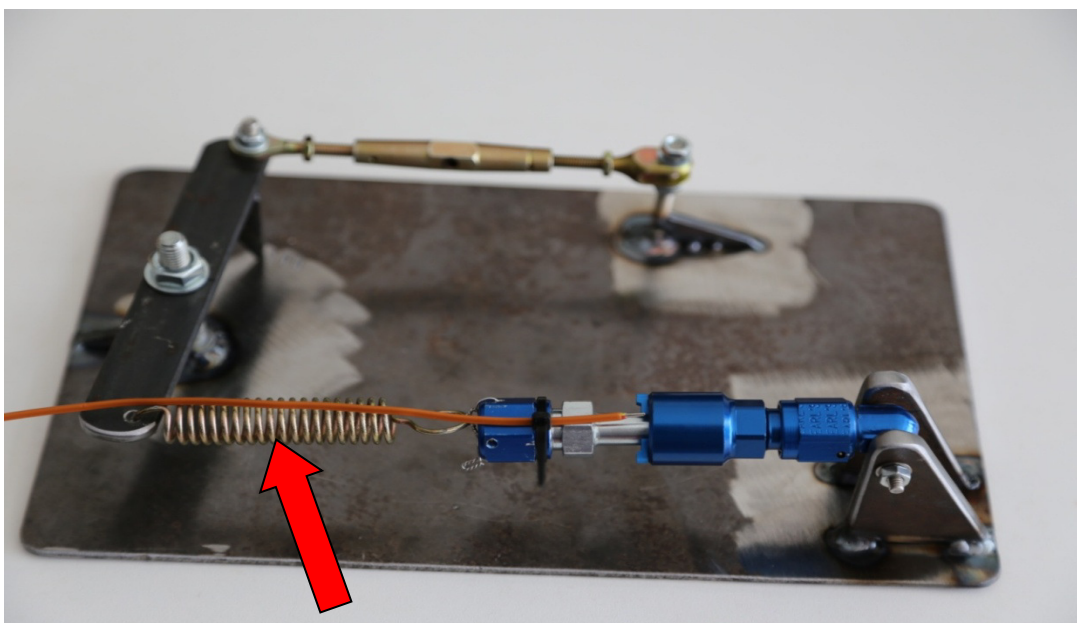
**Fot. 9.** Widok złącza przygotowanego do próby z zamontowaną termoparą (czerwona strzałka wskazuje sprężynę symulującą ciśnienie robocze w instalacji paliwowej) (foto PKBWL).

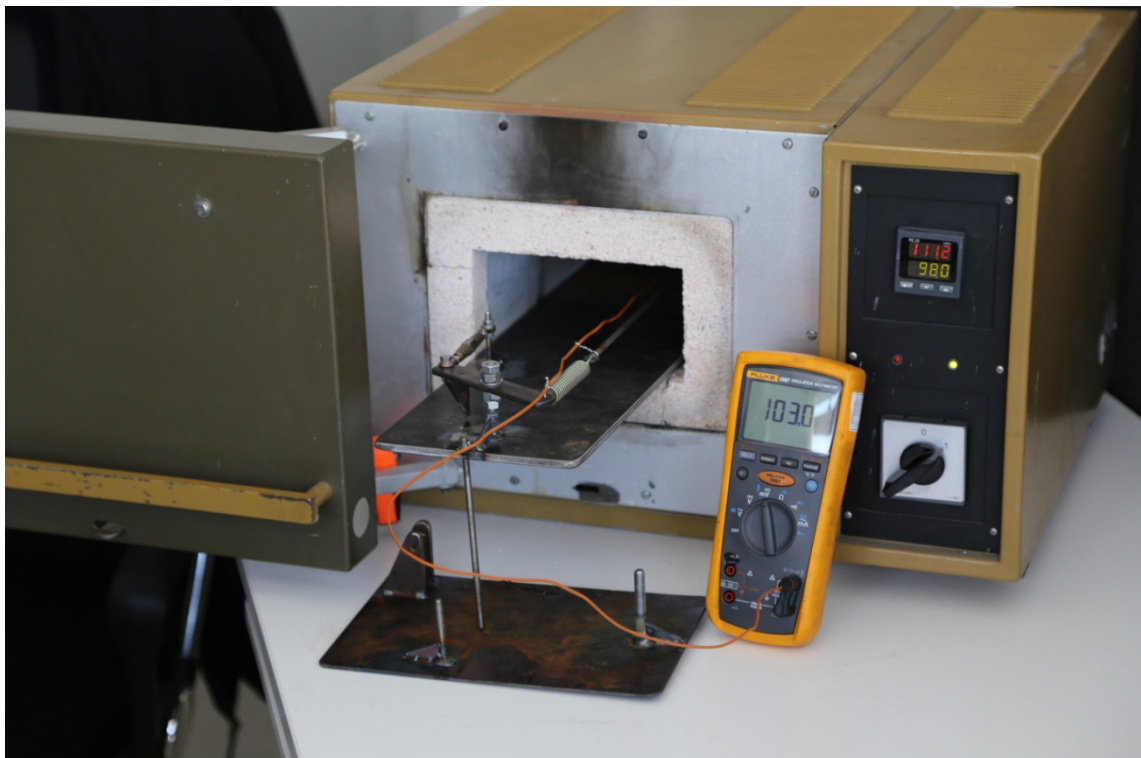
Wykonano trzy próby. Badane złącza umieszczono w urządzeniu grzewczym mającym za zadanie odwzorowanie warunków temperaturowych zbliżonych do panujących w przedziale silnika śmigłowca w momencie zaistnienia zdarzenia.

Następnie przeprowadzono drugą próbę na nowym złączu rozpoczynając pomiary od temperatury 117,3°C. Do takich warunków wprowadzono badane złącze i poddano je dalszemu podgrzewaniu. **Po osiągnięciu temperatury 275°C nastąpiło rozłączenie badanego szybkozłącza.**

W kolejnej próbie trzecie złącze (nowe) zostało umieszczone na stanowisku testowym i było stopniowo podgrzewane rozpoczynając od 21°C. Złącze podgrzano wstępnie do temp. 120°C, a następnie zwiększano temperaturę o 20°C co 10 minut. Przy wartości temperatury 167°C zaobserwowano początki zjawiska uplastycznienia się wkładki zabezpieczającej z tworzywa sztucznego. **Przy temperaturze 192,6°C nastąpiło całkowite rozłączenie się badanego szybkozłącza.**

**Fot.10.** Widok stanowiska do badania wpływu temperatury na złącze (foto PKBWL).

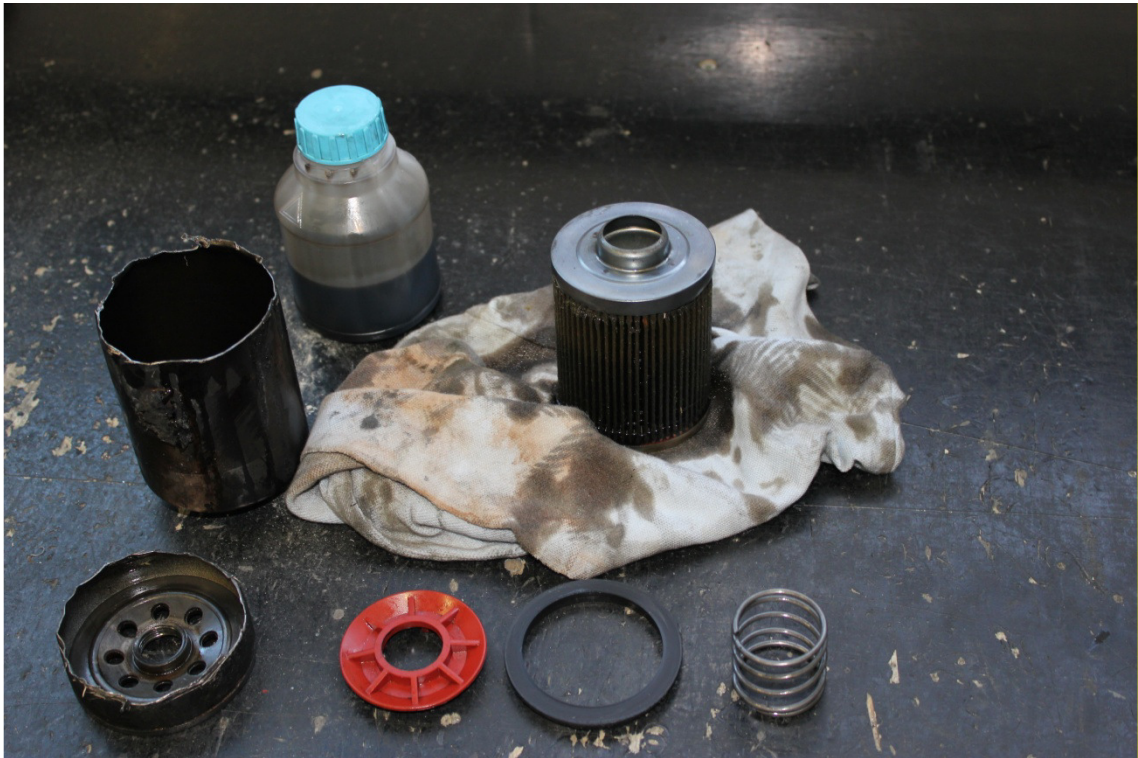
**Foto.15.** Filtr oleju po rozmontowaniu - w pojemniku odzyskany olej z filtra (foto PKBWL).

W związku z powyższym Komisja uważa, że zaobserwowane uszkodzenie (nieciągłość) przewodu olejowego ma charakter wtórny i powstało na skutek pożaru lub akcji gaśniczej.

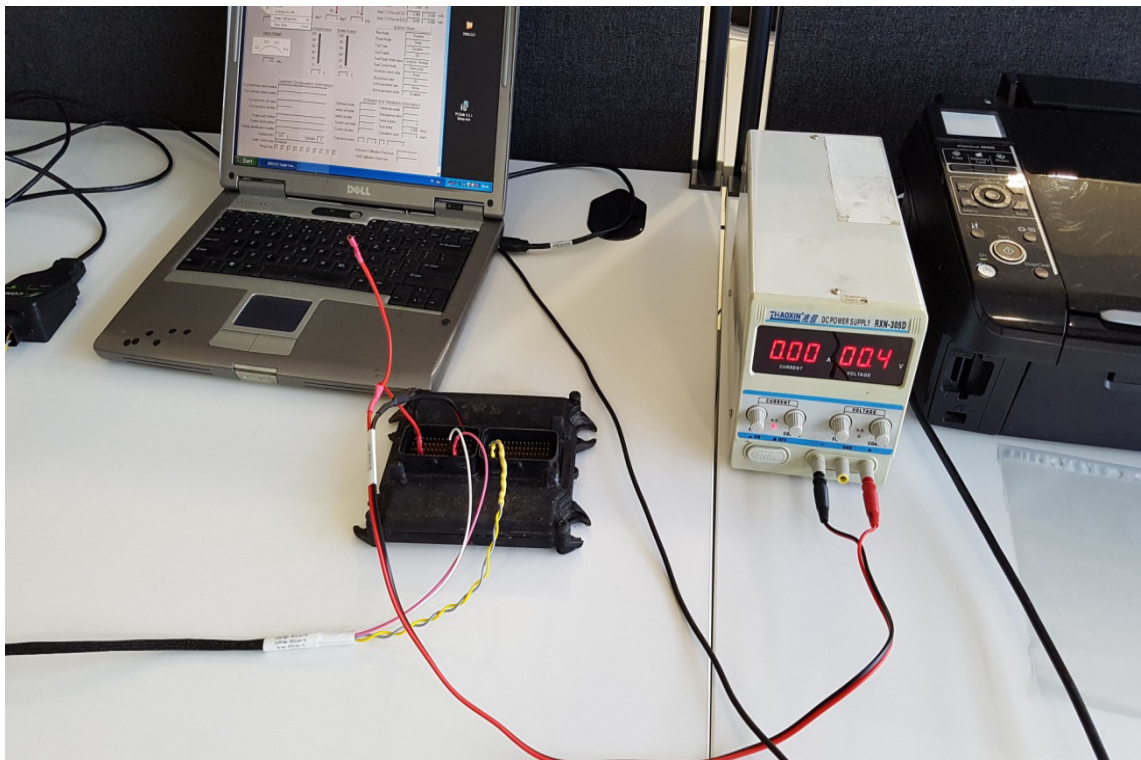
Komisja zweryfikowała również hipotezę, że ECM wyłączył silnik na skutek spadku ciśnienia oleju. W tym celu przeprowadzono analizę oprogramowania wykonawczego ECM.

W wyniku tej analizy stwierdzono, że ECM nie posiada funkcji powodującej wyłączenie silnika w przypadku spadku ciśnienia oleju.

**Fot.16.** Stanowisko pomiarowe do odczytu danych ze sterownika ECM silnika LS7 (foto PKBWL).
