UCHWAŁA

Państwowej Komisji Badania Wypadków Lotniczych

2024-0009

Reims Aviation Cessna, Cessna F150F, D-EKIQ

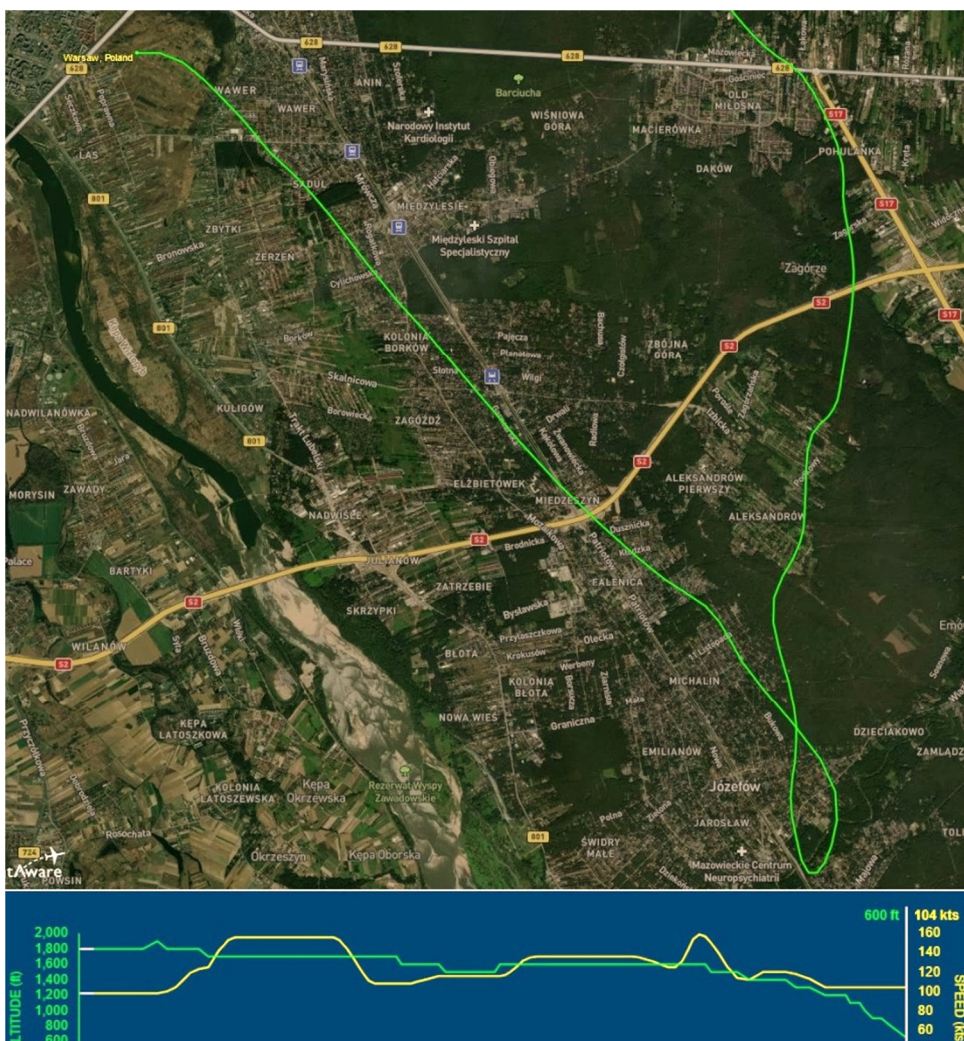
Rys. 1. Trasa lotu samolotu Cessna F150F – strzałki żółte wskazują kierunek lotu, a czerwone koło miejsce wypadku [źródło: PAŻP, www.flightaware.com]
