# RAPORT KOŃCOWY

Państwowej Komisji Badania Wypadków Lotniczych

## 2023-0006

Evektor-Aerotechnik a.s., SportStar RTC, SP-GDN

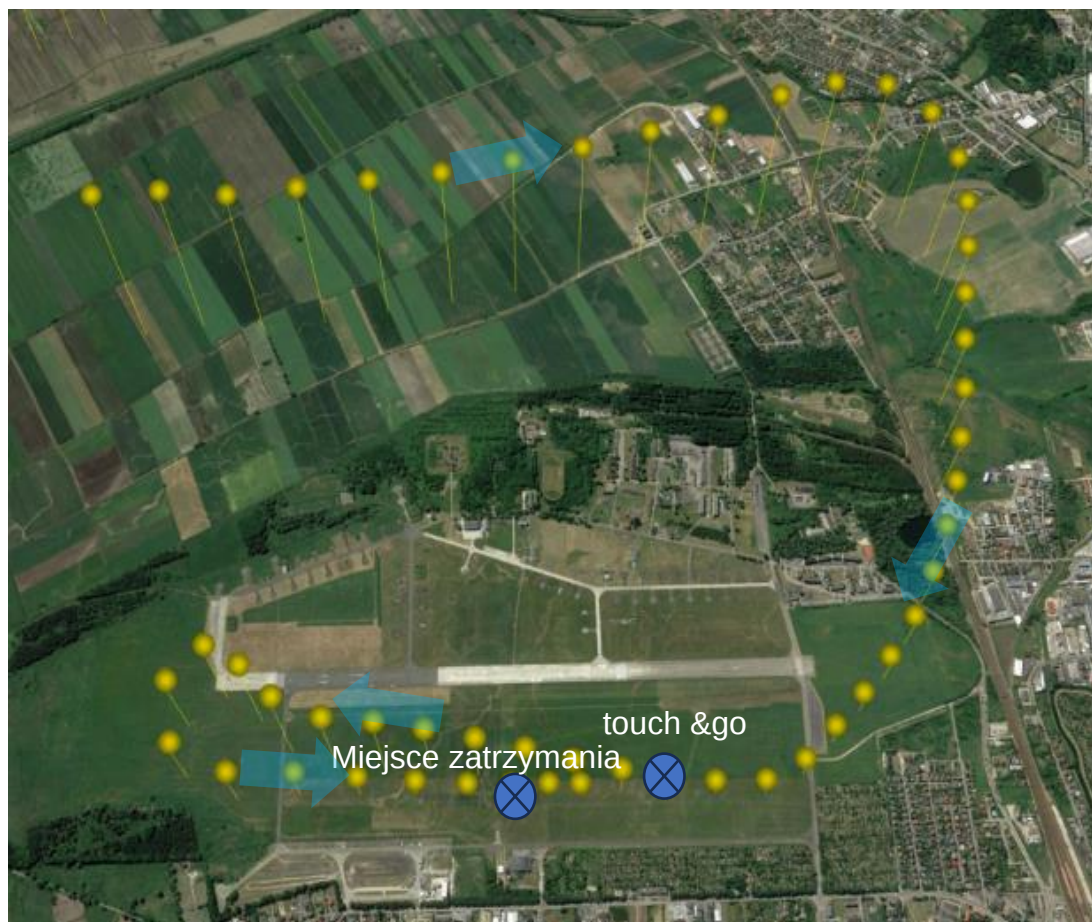
Rysunek 6. Widok fragmentu toru lotu od drugiego zakrętu do pasa 09, lądowania i start (touch & go oraz lądowanie awaryjne na pasie 27)

Tor lotu od trzeciego zakrętu wskazuje na „skrócenie” podejścia do lądowania, pominięcie dolotu do czwartego zakrętu, pominięcie wyjścia na pozycję „prosta”. Nietypowe zachowanie samolotu w tym locie poddane zostało szczegółowej analizie w wyniku której stwierdzono, że działanie silnika było prawidłowe. Można z dużym prawdopodobieństwem stwierdzić, że samolot wykonuje zamierzoną symulację „awaryjnego lądowania” co jest zgodne z oświadczeniami załogi. Przyziemienie po symulacji „awaryjnego lądowania” nastąpiło o godz. 12:16. Natychmiast po udanym lądowaniu następuje kolejny start T&G. Po starcie, w fazie wznoszenia (na wysokości ok 575 ft) silnik gwałtownie zmniejsza prędkość obrotową (12:16:45 – 4913 RPM / 12:16:50 – 2218 RPM) zachowanie to poprzedzone jest wyraźnym spadkiem ciśnienia ładowania oraz temperatury spalin pierwszego cylindra. Załoga na zaistniałą sytuację reaguje natychmiast - wykonując zakręt w prawo a następnie w lewo robiąc zwrot o około 200 stopni. Po wykonaniu manewru ląduje „z wiatrem” do pasa 27 (Rys. 6). Wysokość lotu oraz parametry pracy silnika w czasie od startu do zatrzymania się na ziemi po gwałtownym spadku obrotów silnika przedstawiono na rys. 7 i 8.
