Nr ewidencyjny zdarzenia lotniczego

1140/12

RAPORT KOŃCOWY

Numer ewidencyjny zdarzenia:	1140/12			
Rodzaj zdarzenia:	Wypadek			
Data zdarzenia:	5 września 2012 r.			
Miejsce zdarzenia:	Lotnisko Gotartowice k. Rybnika EPRG			
Rodzaj, typ statku powietrznego:	Samolot PZL-150A Koliber			
Znak rozpoznawczy SP:	SP-DIM			
Użytkownik / Operator SP:	Aeroklub ROW Rybnik			
Dowódca SP:	Instruktor pilot samolotowy			
Liczba ofiar / rodzaj obrażeń:	<i>Śmiertelne</i>	<i>Poważne</i>	<i>Lekkie</i>	<i>Bez obrażeń</i>
	-	-	-	2
Nadzorujący badanie:	Ryszard Rutkowski			
Podmiot badający:	Zespół badawczy PKBWL			
Skład zespołu badawczego:	Ryszard Rutkowski, Stanisław Żurkowski; Jacek Bogatko, Tomasz Makowski			
Forma dokumentu zawierającego wyniki:	Raport końcowy			
Zalecenia:	Tak			
Adresat zaleceń:	Urząd Lotnictwa Cywilnego			
Data zakończenia badania:	02.03.2016

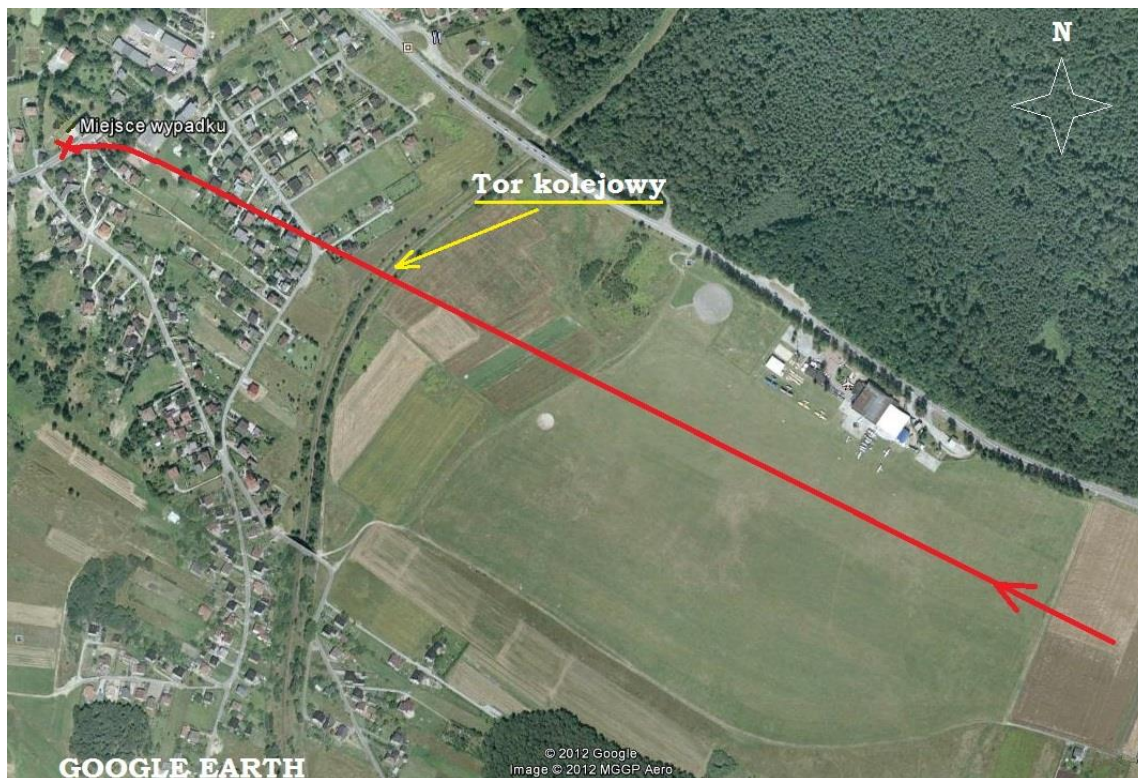
Rys. 2. Trajektoria lądowania, startu z konwojera i wznoszenia po starcie. Widoczna linia kolejowa po minięciu której załoga zaobserwowała spadek mocy silnika.

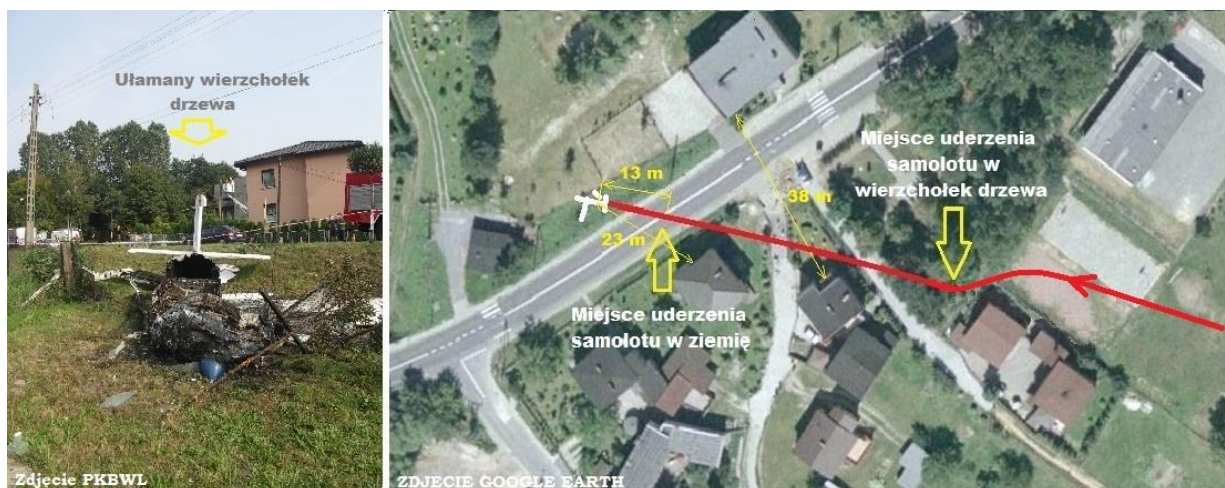
Rys. 4. Zdjęcie z miejsca zdarzenia oraz szkic otoczenia miejsca wypadku. Czerwoną linią wykreślono trajektorię końcowej fazy zniżania samolotu, aż do miejsca upadku.
