ZÁVEREČNÁ SPRÁVA

o bezpečnostnom vyšetovaní leteckej nehody

vetroňov typu **SZD-48-3 „JANTAR STANDARD 3“**

dňa **26.04.2022**

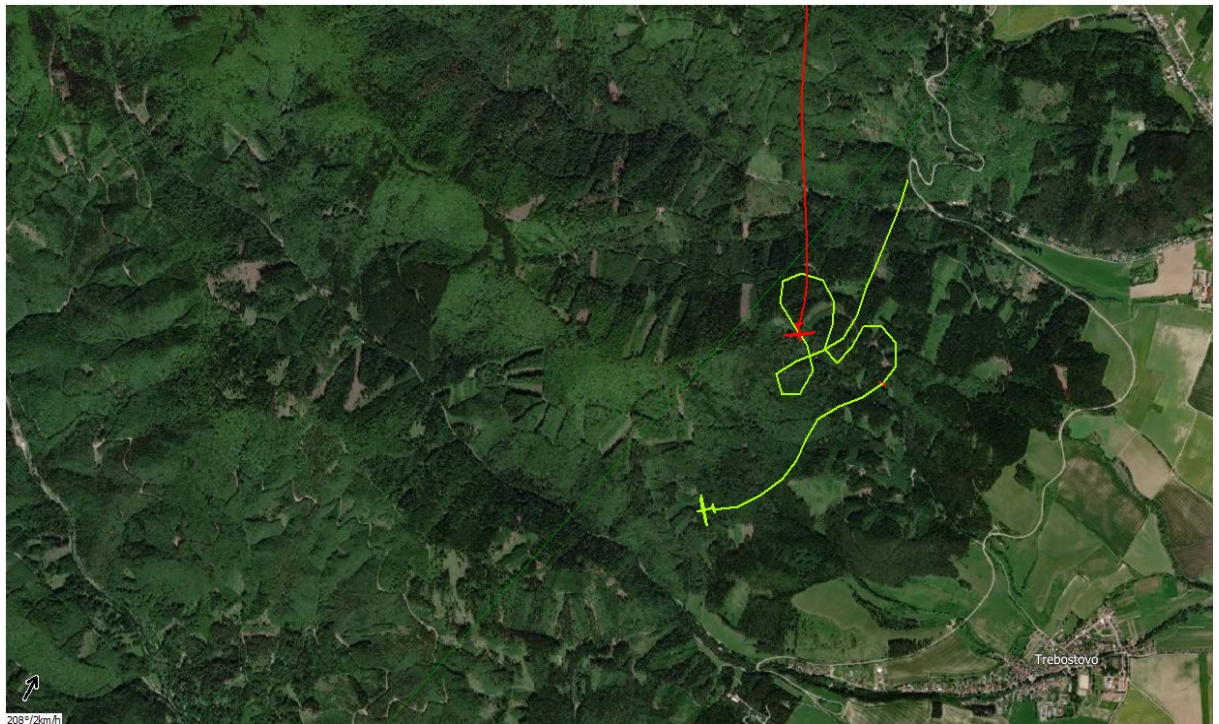
V čase 12:06:51 priletaval do priestoru severne od obce Trebostovo **B/LY-GBI**, výška 1070 m, kde začal vyhľadávať stúpavé prúdenie.

V tomto čase sa v stúpavom prúde nachádzal **CU/SP-3332** výška 959 m.

Time	CN	Std. Alt.	GPS Alt.	Alt.	AGL	Trk	Vario	IAS	TAS	Gsp.	Wind
14:06:51	•B	1070m	1118m	1070m	309m	174°	4,5m/s	116,3km/h	122,6km/h	120km/h	208°/2km/h
14:06:51	LK	1505m	1560m	1505m	747m	233°	-1,6m/s	126,2km/h	135,8km/h	117km/h	157°/3km/h
14:06:51	CU	959m	971m	939m	182m	259°	0,5m/s	102,5km/h	107,3km/h	106km/h	207°/3km/h
14:06:51	QZ	1376m	1417m	1365m	728m	218°	-1,0m/s	146,8km/h	156,9km/h	164km/h	355°/11km/h
14:06:51	MR	1438m	1452m	1445m	724m	225°	-1,0m/s	103,1km/h	110,7km/h	117km/h	357°/10km/h
14:06:51	CAT	1402m	1446m	1392m	732m	296°	1,3m/s	0,0km/h	0,0km/h	111km/h	356°/12km/h
14:06:51	ZF	1561m	1596m	1549m	813m	42°	0,3m/s	118,6km/h	127,9km/h	116km/h	353°/10km/h
14:06:51	GO	1491m	1537m	1481m	810m	212°	-0,8m/s	105,8km/h	113,8km/h	111km/h	357°/9km/h
14:06:51	G1	1491m	1533m	1478m	744m	232°	-0,9m/s	128,8km/h	138,4km/h	121km/h	14°/3km/h

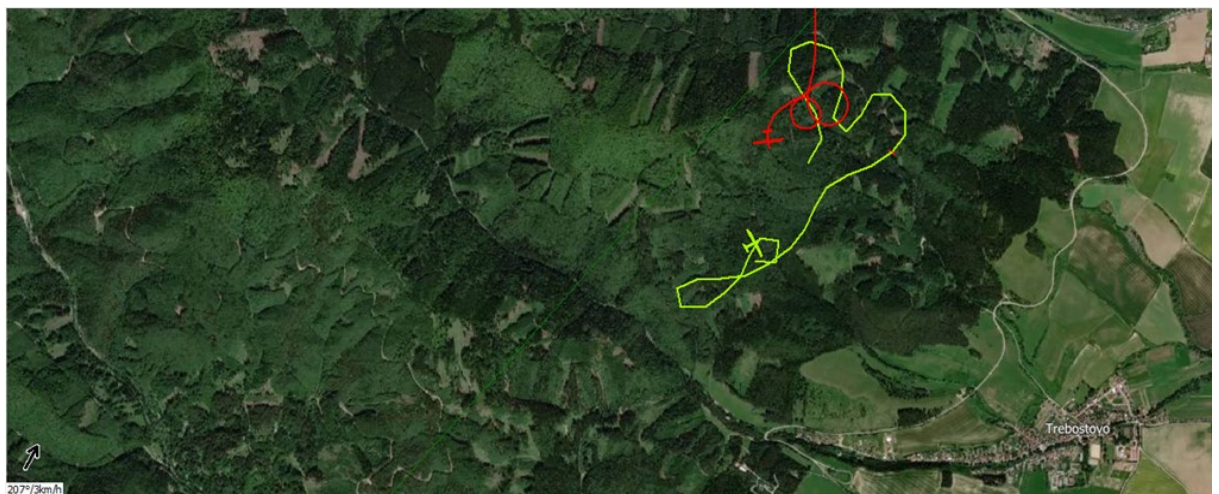
V čase 12:07:48 **B/LY-GBI** sa rozhodol pripojiť k **CU/SP-3332** do spoločného stúpavého prúdu.

Time	CN	Std. Alt.	GPS Alt.	Alt.	AGL	Trk	Vario	IAS	TAS	Gsp.	Wind
14:07:48	•B	1097m	1149m	1097m	291m	173°	-1,0m/s	106,0km/h	111,9km/h	110km/h	207°/3km/h
14:07:48	LK	1437m	1494m	1437m	459m	214°	-1,3m/s	125,7km/h	134,9km/h	126km/h	348°/4km/h
14:07:48	CU	981m	972m	962m	210m	60°	0,4m/s	88,1km/h	92,4km/h	94km/h	207°/3km/h
14:07:48	QZ	1306m	1355m	1295m	674m	217°	-0,5m/s	161,1km/h	171,6km/h	171km/h	281°/11km/h
14:07:48	MR	1402m	1418m	1409m	449m	219°	-1,0m/s	104,7km/h	112,2km/h	118km/h	353°/8km/h
14:07:48	CAT	1401m	1450m	1391m	758m	199°	-0,2m/s	0,0km/h	0,0km/h	155km/h	356°/12km/h
14:07:48	ZF	1382m	1426m	1370m	802m	221°	-4,0m/s	189,5km/h	202,6km/h	217km/h	360°/10km/h
14:07:48	GO	1481m	1526m	1471m	667m	230°	-0,9m/s	124,6km/h	133,9km/h	124km/h	356°/11km/h
14:07:48	G1	1421m	1466m	1408m	470m	224°	-2,5m/s	130,8km/h	140,1km/h	131km/h	352°/6km/h

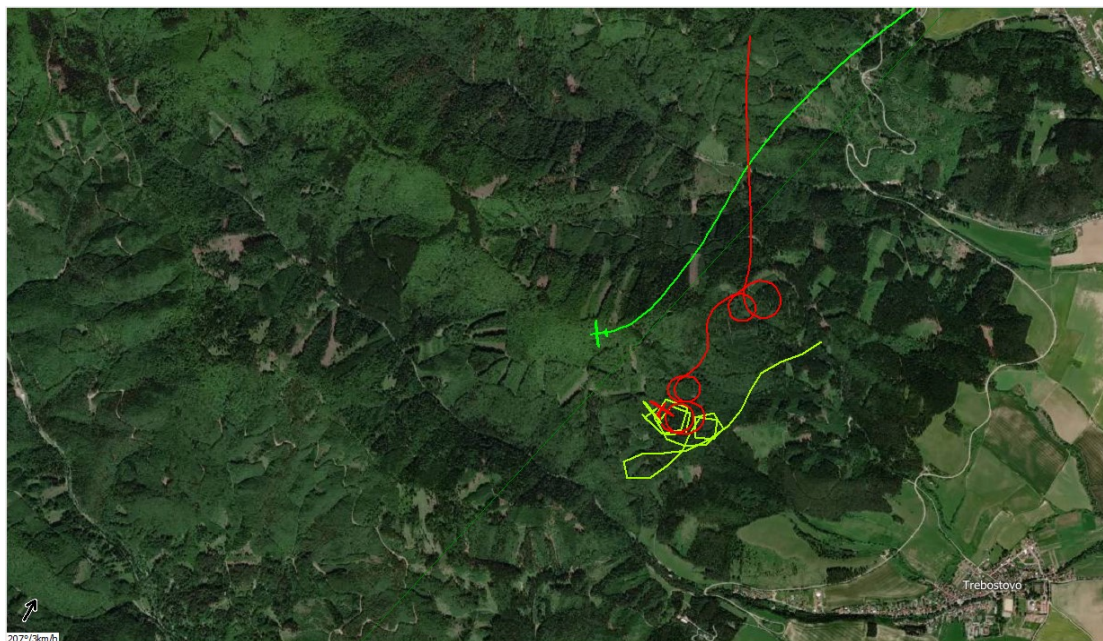
V čase 12:09:11 priletel do priestoru **QZ/OK-2977**, výška 1264 m, ktorý začal vykonávať stúpavú pravotočivú zákrutu.

Time	CN	Std. Alt.	GPS Alt.	Alt.	AGL	Trk	Vario	IAS	TAS	Gsp.	Wind
14:09:11	8	1204m	1257m	1204m	371m	33°	0,0m/s	108,2km/h	114,8km/h	117km/h	207°/3km/h
14:09:11	LK	1419m	1479m	1419m	254m	182°	-1,5m/s	119,8km/h	128,3km/h	121km/h	303°/2km/h
14:09:11	CU	1044m	1058m	1025m	195m	51°	-1,3m/s	100,3km/h	105,7km/h	108km/h	207°/3km/h
14:09:11	QZ	1264m	1333m	1253m	328m	265°	-4,0m/s	139,1km/h	147,8km/h	146km/h	209°/2km/h
14:09:11	MR	1403m	1417m	1410m	221m	226°	0,6m/s	90,9km/h	97,4km/h	97km/h	313°/2km/h
14:09:11	CAT	1360m	1412m	1350m	713m	206°	-1,7m/s	0,0km/h	0,0km/h	155km/h	341°/4km/h
14:09:11	ZF	1289m	1332m	1277m	622m	174°	-2,9m/s	159,6km/h	169,9km/h	186km/h	18°/11km/h
14:09:11	GO	1362m	1406m	1352m	250m	197°	-1,4m/s	120,1km/h	128,2km/h	122km/h	349°/6km/h
14:09:11	G1	1459m	1506m	1446m	169m	228°	-0,9m/s	97,4km/h	104,6km/h	89km/h	308°/2km/h

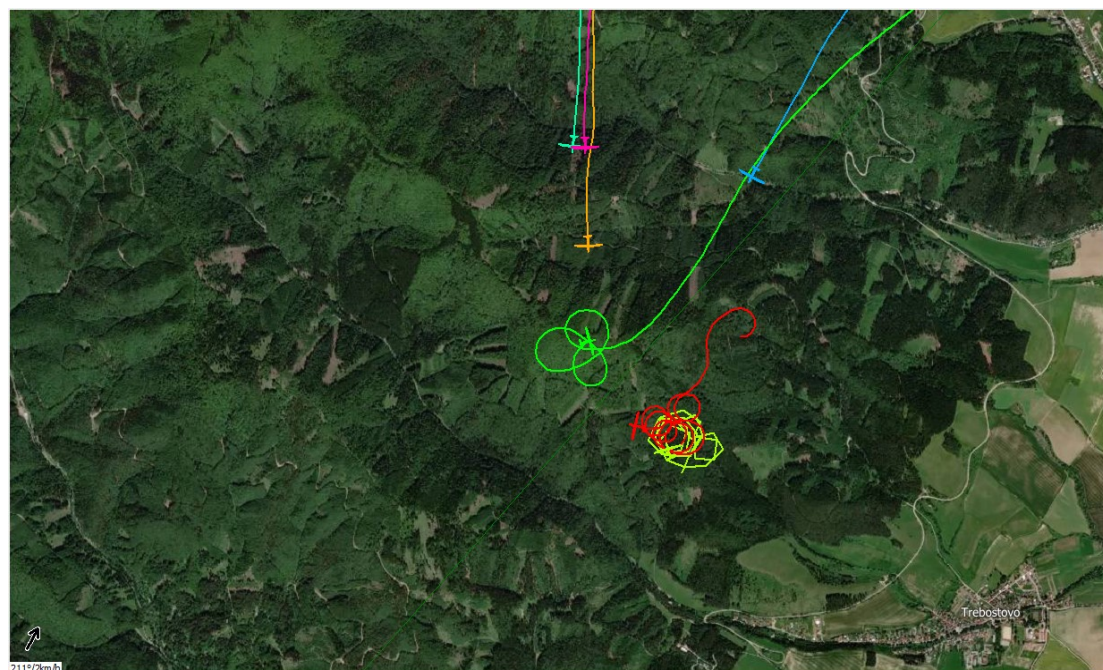
V čase 12:10:26 **B/LY-GBI** spozoroval, že vo vzdialenosti 700 m od neho, výška 1405 m krúži **QZ/OK-2977** v silnejšom stúpaní a rozhodol sa ho nasledovať aby využil lepšie podmienky na získanie potrebnej výšky. Medzitým do priestoru leteckej udalosti priletaval **LK/SP-3688** kurzom 177°, výška 1375 m.

Time	CN	Std. Alt.	GPS Alt.	Alt.	AGL	Trk	Vario	IAS	TAS	Gsp.	Wind
14:10:26	8	1365m	1418m	1365m	504m	284°	-4,0m/s	104,2km/h	111,4km/h	111km/h	211°/3km/h
14:10:26	LK	1375m	1431m	1375m	435m	177°	0,7m/s	116,8km/h	124,9km/h	119km/h	287°/2km/h
14:10:26	CU	1142m	1120m	1123m	345m	345°	-0,1m/s	90,7km/h	95,8km/h	98km/h	207°/3km/h
14:10:26	QZ	1405m	1440m	1394m	461m	76°	1,5m/s	113,8km/h	121,9km/h	123km/h	268°/1km/h
14:10:26	MR	1343m	1357m	1350m	472m	185°	-1,5m/s	117,2km/h	125,2km/h	126km/h	298°/1km/h
14:10:26	CAT	1263m	1312m	1253m	493m	208°	-2,4m/s	0,0km/h	0,0km/h	154km/h	219°/3km/h
14:10:26	ZF	1303m	1346m	1291m	526m	215°	-2,1m/s	140,8km/h	150,0km/h	142km/h	48°/4km/h
14:10:26	GO	1311m	1354m	1301m	210m	198°	-0,3m/s	111,3km/h	118,6km/h	112km/h	220°/2km/h
14:10:26	G1	1363m	1405m	1350m	483m	179°	-1,5m/s	130,9km/h	139,8km/h	139km/h	293°/1km/h

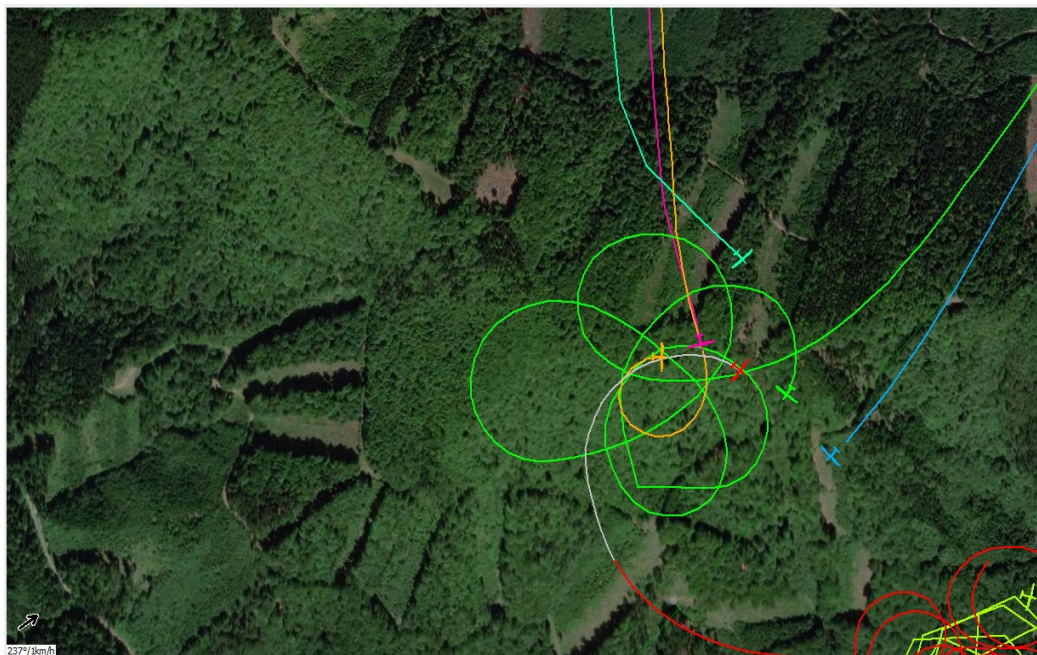
Posádky vetroňov pokračovali v krúžení s rozstupom asi 144 m do času 12:11:02 keď sa **B/LY-GBI**, výška 1435 m mierne predĺžil o 50 m vyššie krúžiaceho **QZ/OK-2977**. V tomto čase nemal **B/LY-GBI**, výška 1435 m, v zornom poli **LK/SP-3688**, výška 1438 m, mal ho za chrbtom. **LK/SP-3688** mal **B/LY-GBI** v prirodzenom zornom poli a rozhodol sa **nesledovať jeho trasu**, ale zostať v pôvodnom kruhu.

Time	CN	Std. Alt.	GPS Alt.	Alt.	AGL	Trk	Vario	IAS	TAS	Gsp.	Wind
14:11:02	SB	1435m	1491m	1435m	519m	128°	2,5m/s	96,2km/h	103,2km/h	104km/h	237°/10m/h
14:11:02	LK	1438m	1492m	1438m	505m	91°	2,4m/s	110,1km/h	118,1km/h	109km/h	295°/10m/h
14:11:02	CU	1174m	1146m	1154m	318m	104°	2,6m/s	105,7km/h	111,8km/h	112km/h	207°/10m/h
14:11:02	QZ	1488m	1502m	1477m	571m	216°	0,5m/s	121,1km/h	130,4km/h	130km/h	289°/10m/h
14:11:02	NR	1343m	1357m	1350m	432m	139°	0,3m/s	98,1km/h	104,8km/h	106km/h	297°/10m/h
14:11:02	CAT	1302m	1344m	1292m	397m	226°	1,1m/s	0,0km/h	0,0km/h	140km/h	210°/10m/h
14:11:02	ZF	1248m	1291m	1236m	288m	213°	-1,9m/s	143,1km/h	152,0km/h	140km/h	197°/10m/h
14:11:02	GO	1296m	1342m	1286m	283m	210°	-1,0m/s	108,2km/h	115,2km/h	111km/h	210°/10m/h
14:11:02	G1	1374m	1412m	1361m	436m	166°	2,8m/s	111,2km/h	118,9km/h	110km/h	295°/10m/h

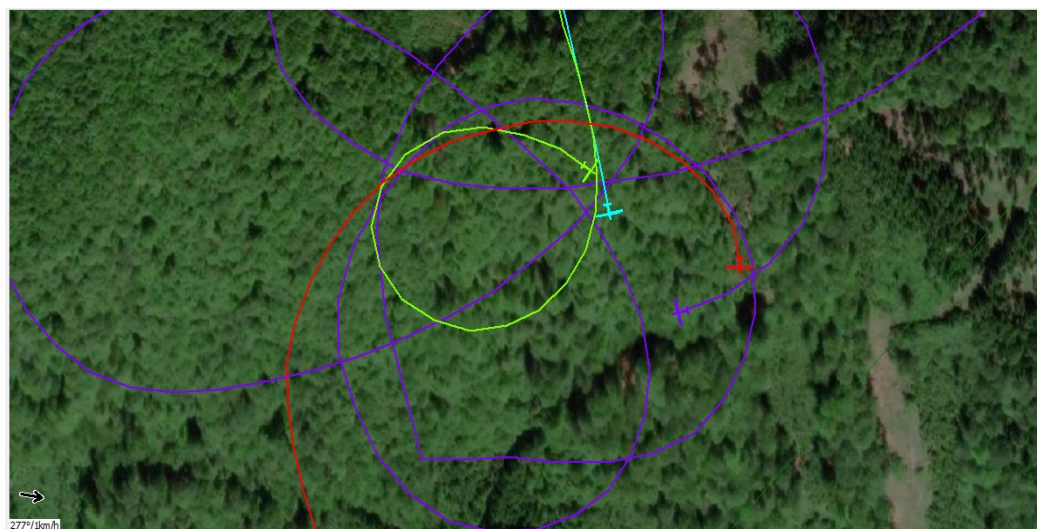
V čase 12:11:05 sa pod ostatné vetrone zaraďuje **G1/SP-4013**, výška 1403 m, ktorý mal pred sebou v zornom uhle **QZ/OK-2977**, výška 1489 m a po ľavej strane mal **B/LY-GBI**, výška 1443 m. Za ním sa nachádzal **LK/SP-3688**, výška 1459 m.

Čas	SČ	STD Alt.	TAS	GPS výš.	TL. výška	AGL	Kurz	Vario	IAS	v	Vitr
14:11:05	SB	1443m	102,6km/h	1499m	1443m	532m	178°	4,0m/s	95,6km/h	103km/h	277°/10m/h
14:11:05	LK	1459m	102,1km/h	1509m	1459m	536m	125°	3,0m/s	97,6km/h	89km/h	294°/10m/h
14:11:05	G1	1403m	104,5km/h	1435m	1390m	469m	168°	3,8m/s	97,6km/h	92km/h	295°/10m/h
14:11:05	QZ	1489m	144,6km/h	1506m	1478m	563m	257°	0,0m/s	134,6km/h	143km/h	289°/10m/h

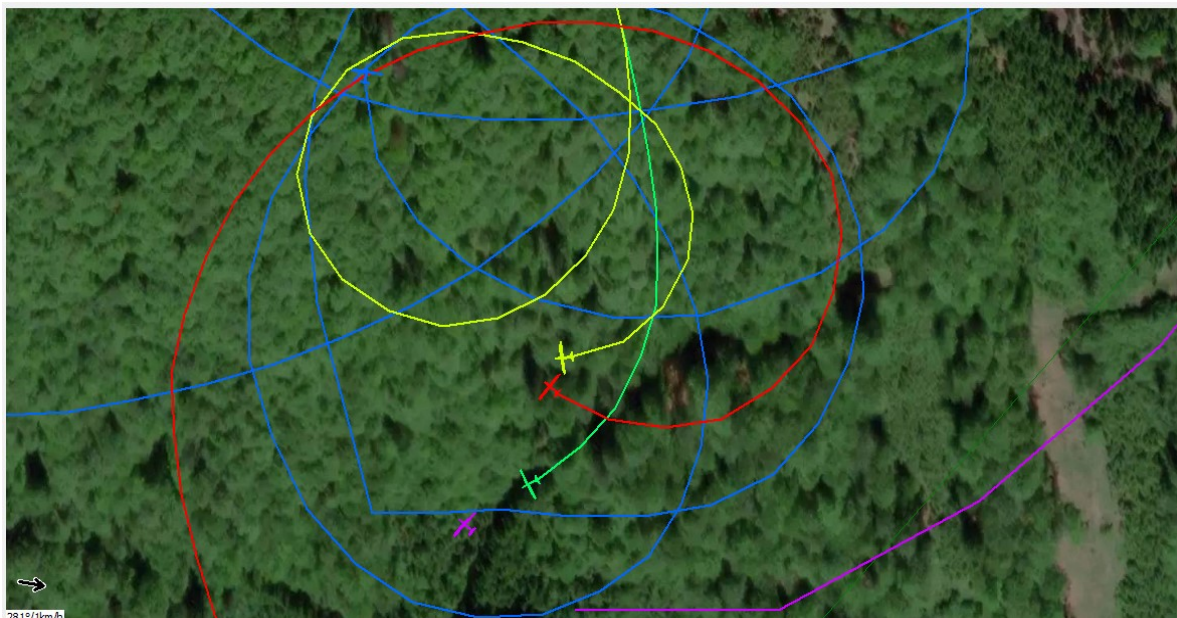
V čase 12:11:12 **LK/SP-3688** dosiahol výšku 1466 m a pokračoval v pravotočivej stúpavej zákrute v stúpaní 1,3 m/s pri rýchlosti letu voči zemi 104,0 km/h a s veľkou pravdepodobnosťou hraničiacu s istotou nevidel (zakrytý svojim trupom vetroňa) **B/LY-GBI**, ktorý mal výšku 1462 m, bol v stúpaní **5,1 m/s** a približoval sa zdola rýchlosťou letu voči zemi 104,3 km/h.

LK/SP-3688 bol v miernom prevýšení oproti vetroňa **B/LY-GBI**, ktorý sa nachádzal v jeho slepom uhle.

Čas	SČ	STD Alt.	TAS	GPS výš.	tl. výška	AGL	Kurz	Vario	IAS	v	Vitr
14:11:12	SB	1462m	104,3km/h	1519m	1462m	540m	310°	5,1m/s	97,1km/h	103km/h	281°/1km/h
14:11:12	LK	1466m	104,0km/h	1526m	1466m	543m	262°	1,3m/s	96,9km/h	103km/h	294°/1km/h
14:11:12	G1	1413m	107,3km/h	1458m	1400m	478m	241°	2,4m/s	100,2km/h	99km/h	296°/1km/h
14:11:12	QZ	1497m	125,7km/h	1485m	1486m	549m	9°	2,5m/s	116,9km/h	125km/h	291°/1km/h
14:11:12	CAT	1345m	0,0km/h	1387m	1336m	416m	314°	1,6m/s	0,0km/h	117km/h	213°/2km/h

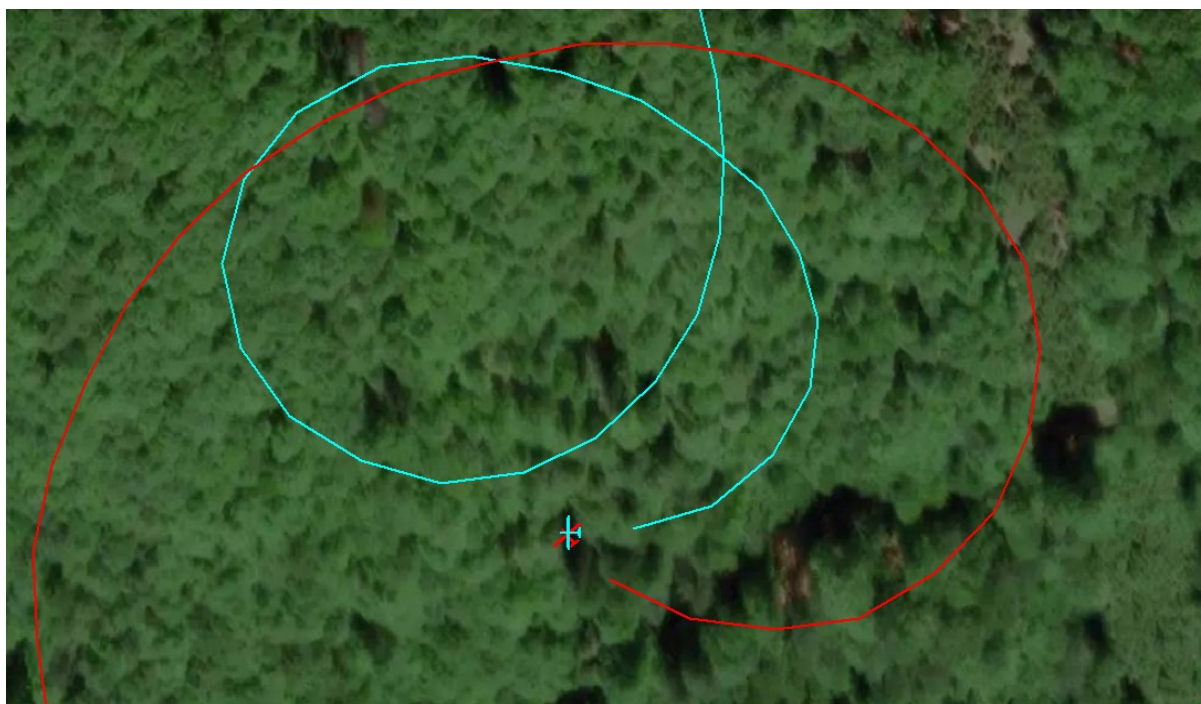
K zrážke vetroňov prišlo nad pohorím Malá Fatra (N49°02'22,44", E018°49'27,84") v blízkosti najvyššieho kopca Končiar (1164 m) pri obci Trebostovo, v čase 12:13.

SČ	STD Alt.	TAS	GPS výš.	Tl. výška	AGL	Kurz	Vario	IAS	v	Vitr
B	1468m	103,8km/h	1519m	1468m	545m	319°	3,3m/s	96,6km/h	103km/h	281°/1km/h
LK	1470m	89,5km/h	1526m	1470m	547m	270°	0,5m/s	83,3km/h	108km/h	294°/1km/h

Horizontálna vzdialenosť medzi miestami dopadu vetroňov bola 204 m.
