POWAŻNY INCYDENT 2022/4594

Państwowa Komisja Badania Wypadków Lotniczych (PKBWL)

STATEK POWIETRZNY – Boeing B-737/800-83N, SP-ENU

DATA I MIEJSCE ZDARZENIA – 15 sierpnia 2022 r., EPGD

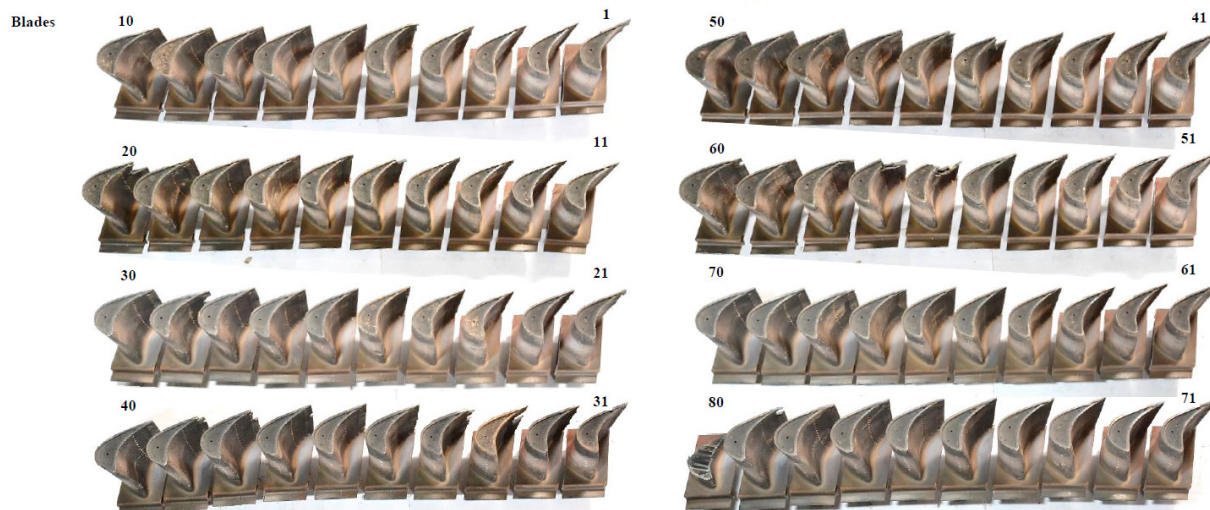
Fig. 19. Fotografie krawędzi natarcia kompletnego zestawu łopatek odesłanego do oceny, stan w jakim zostały odebrane. Łopatka #80 (SN BWHN9B01) wykazuje uwolnienie profilu, natomiast pozostałe łopatki wykazują zróżnicowany stopień uszkodzenia krawędzi spływu.

Rys. 20. Wykonane z góry fotografie krawędzi natarcia kompletnego zestawu łopatek odesłanego do oceny, stan w jakim zostały odebrane.

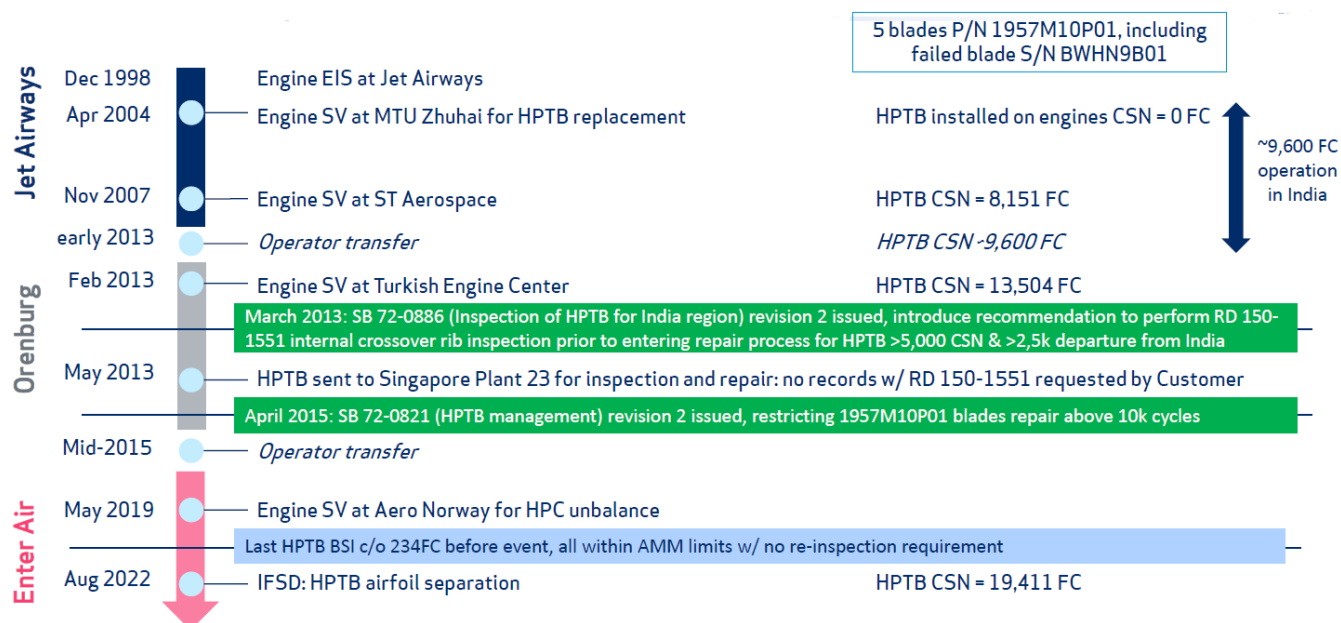
Rys. 27. Historia silnika SN 874306.

- Ostatnie BSI HPTB po 234 cyklach przed zdarzeniem, wszystko w granicach Podręcznika obsługi technicznej statku powietrznego (AMM), bez wymogu ponownego przeglądu.

- Łopatki M10P01 były użytkowane w rejonie indyjskim ~9600 FC → SB 72 0886 zaleca powtórzenie BSI co 800 cykli po naprawie części. W tym przypadku nie przestrzegano planu przeglądów.
- Widoki z BSI dostarczone przez klienta nie są optymalne dla wykrycia pęknięć krawędzi natarcia na wklęsłości rzędu skrzeli 1.
- SB 72 0886 zaleca kontrolę wewnętrznego przejścia żebra zgodnie z RD 150 1551 przed naprawą/przeoględem z 2013. Kontroli nie wykonano zgodnie z poniższymi zaleceniami:

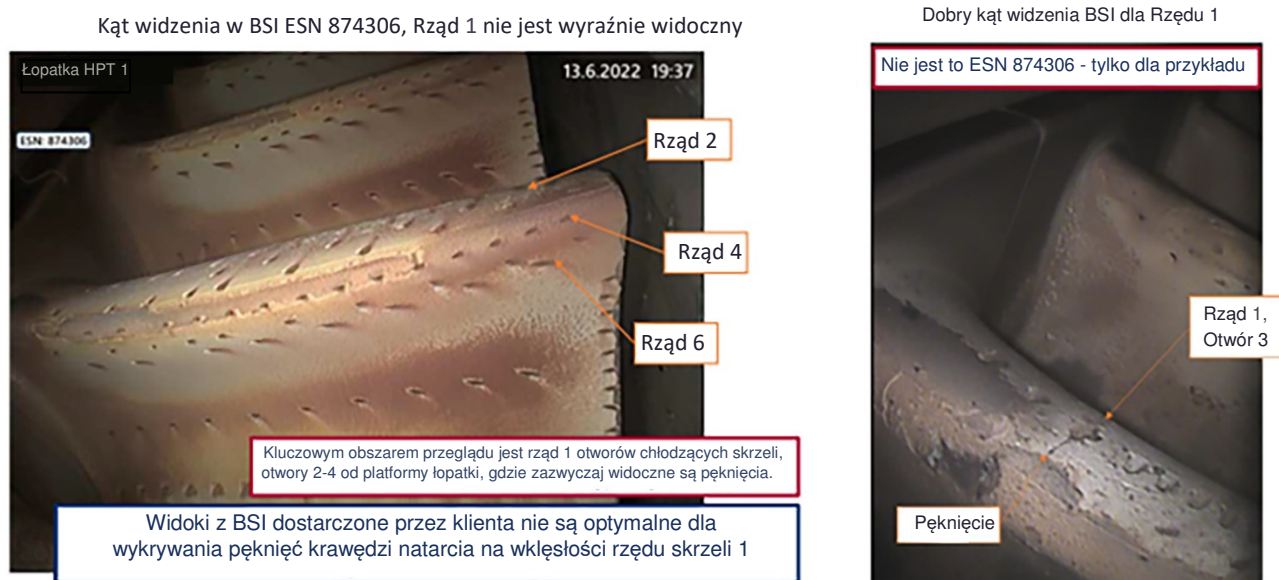
Rys. 28. Technika BSI.

Według analizy po zdarzeniu, najbardziej prawdopodobnym jest fakt, iż potencjalnie podczas tego BSI pęknięcia na głównej łopatce SN BWHN9B01 mogły być widoczne, ale potencjalnie nie zostały wykryte.

Dla wyjaśnienia zaprezentowanego wniosku, poniżej z lewej strony przedstawiono wykonane badanie BSI silnika 874306, a z prawej strony prawidłowy kąt widzenia podczas BSI. Jednakże, według oświadczenia operatora: "przegląd został wykonany,

a łopatki zostały sprawdzone z kilku stron, również przy użyciu soczewek prostych i kątowych, które znajdowały się na wyposażeniu EnterAir od 4 lat". Operator oświadczył, że fotografia na rys. 26 "służy wyłącznie do zilustrowania (...), że dany sektor silnika został sprawdzony, albo do zilustrowania wszelkich stwierdzonych uszkodzeń".

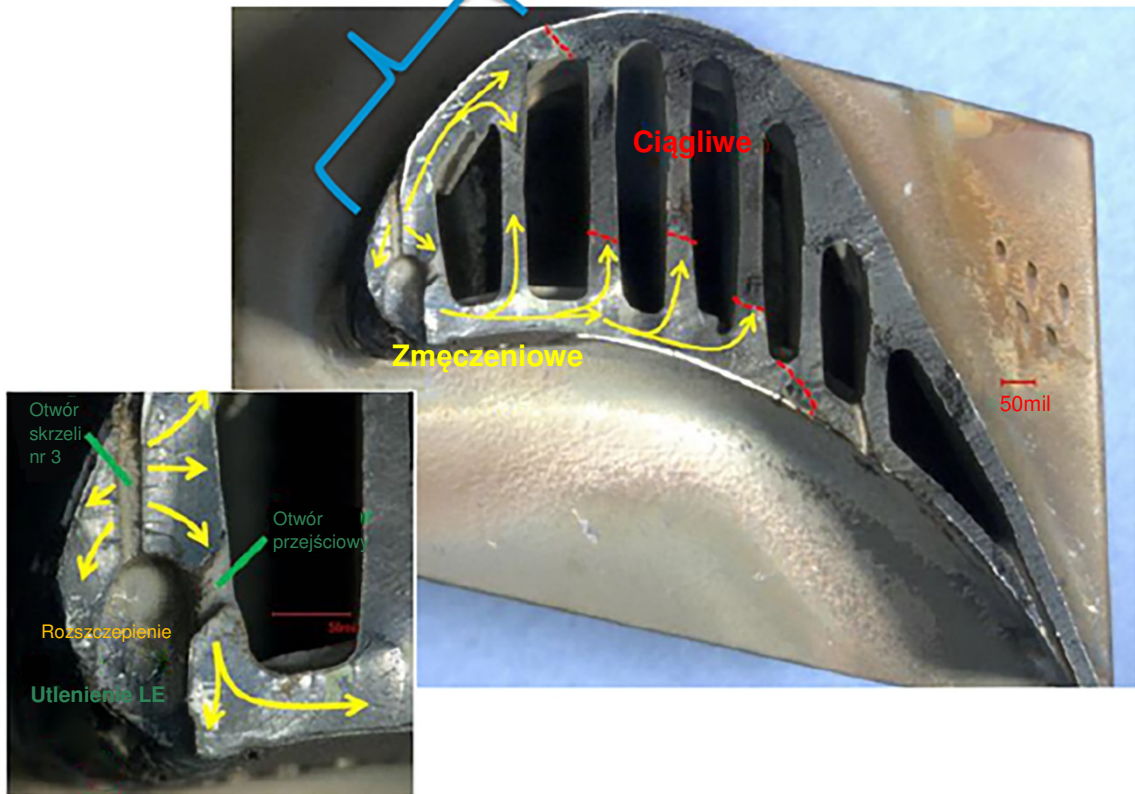
Rys. 29. Praktyczne doświadczenia z pękaniem krawędzi natarcia - przykład.

oddzielenie się profilu z powodu pęknięcia krawędzi natarcia jest znaną awarią w przypadku łopatek HPT w konfiguracji 1957M10. Historia CFM pokazuje liczne wcześniejsze zdarzenia, zarówno w przypadku użytkowania w warunkach neutralnych, jak i trudnych środowiskowo.

- Do inicjacji pęknięć dochodzi w jamie krawędzi natarcia przy otworze chłodzącym lub otworze przejściowym żebra.
- Następnie pęknięcia propagują w zmęczeniu niskocyklowym (LCF) do 3. lub 4. żebra wewnętrznego, co poprzedza oddzielenie się profilu z powodu przeciążenia ciągłego. Kryteria przeglądu w AMM i SB okazały się skuteczne w zarządzaniu awariami z powodu pęknięcia krawędzi natarcia.

Nie jest to ESN 874306 - tylko dla przykładu

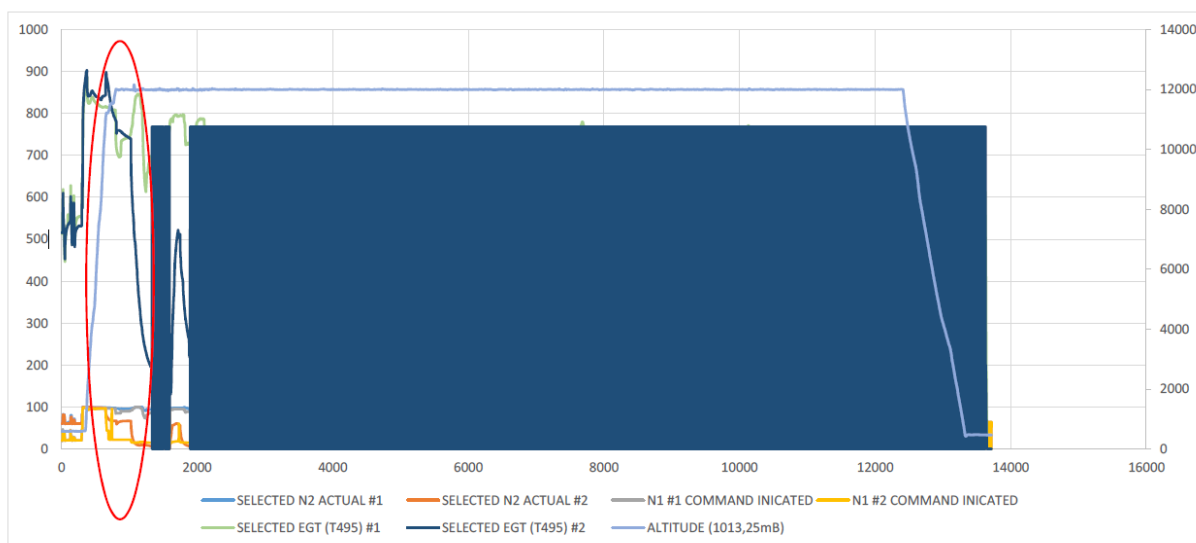
Rys. 31. Wykres dla obu silników. Wyróżniono początkową część lotu wraz ze szczegółowym wskazaniem wybranych parametrów opisanych w legendzie wykresu.

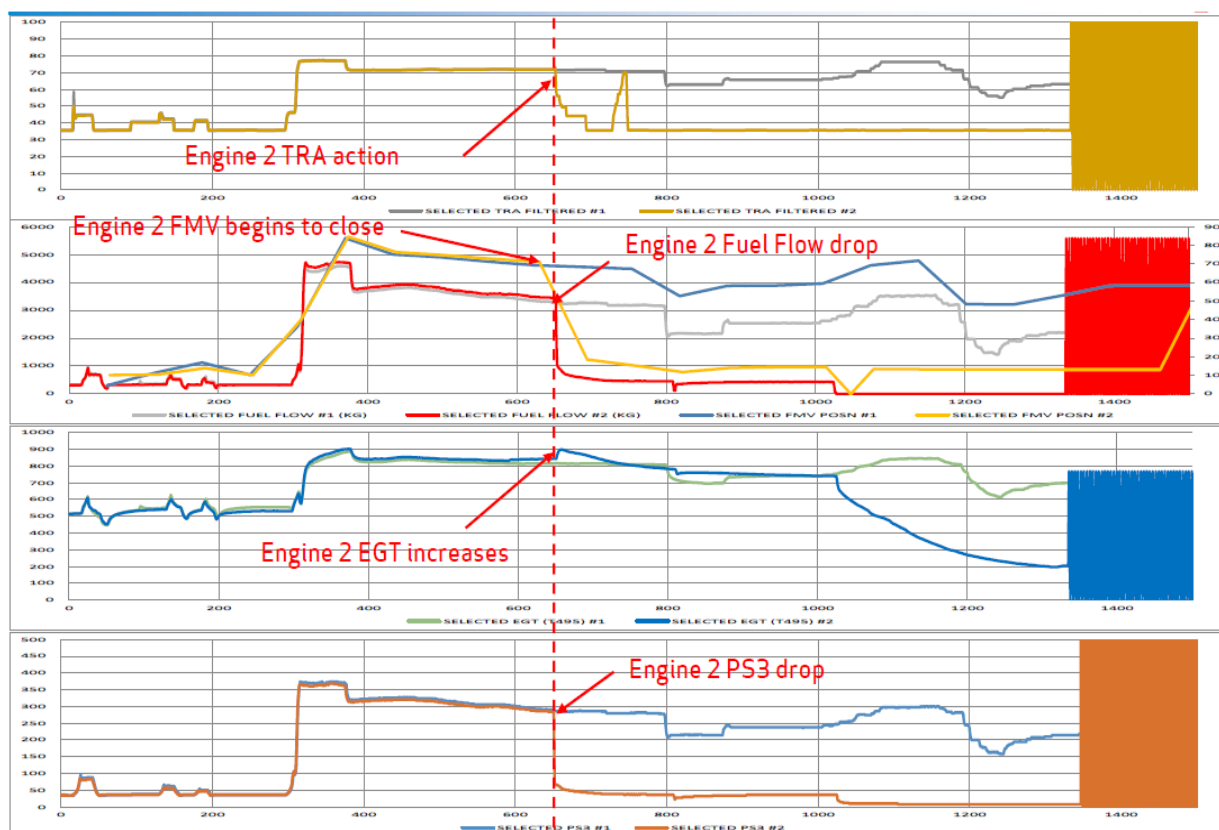
Rys. 33. Wykres dla obu silników. Wyodróżniono czas wystąpienia incydentu (czerwona linia przerywana) ze szczegółowym wskazaniem wybranych parametrów opisanych w legendzie wykresu.

W rezultacie, w krótkim czasie (około 2 sekundy) doszło do otwarcia VBV, wzrostu EGT oraz spadku PS3 i przepływu paliwa, co potwierdza, że silnik przestał pracować.

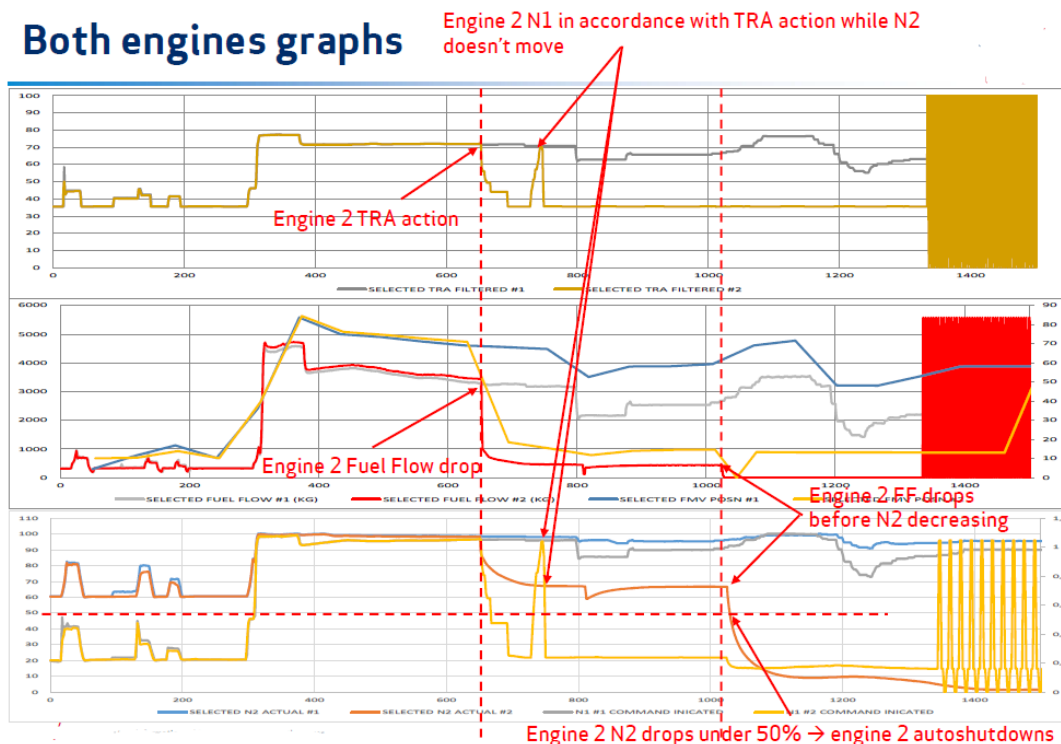
Rys. 34. Wykres dla obu silników. Wyróżniono czas wystąpienia incydentu (czerwona linia przerywana) ze szczegółowym wskazaniem wybranych parametrów opisanych w legendzie wykresu.

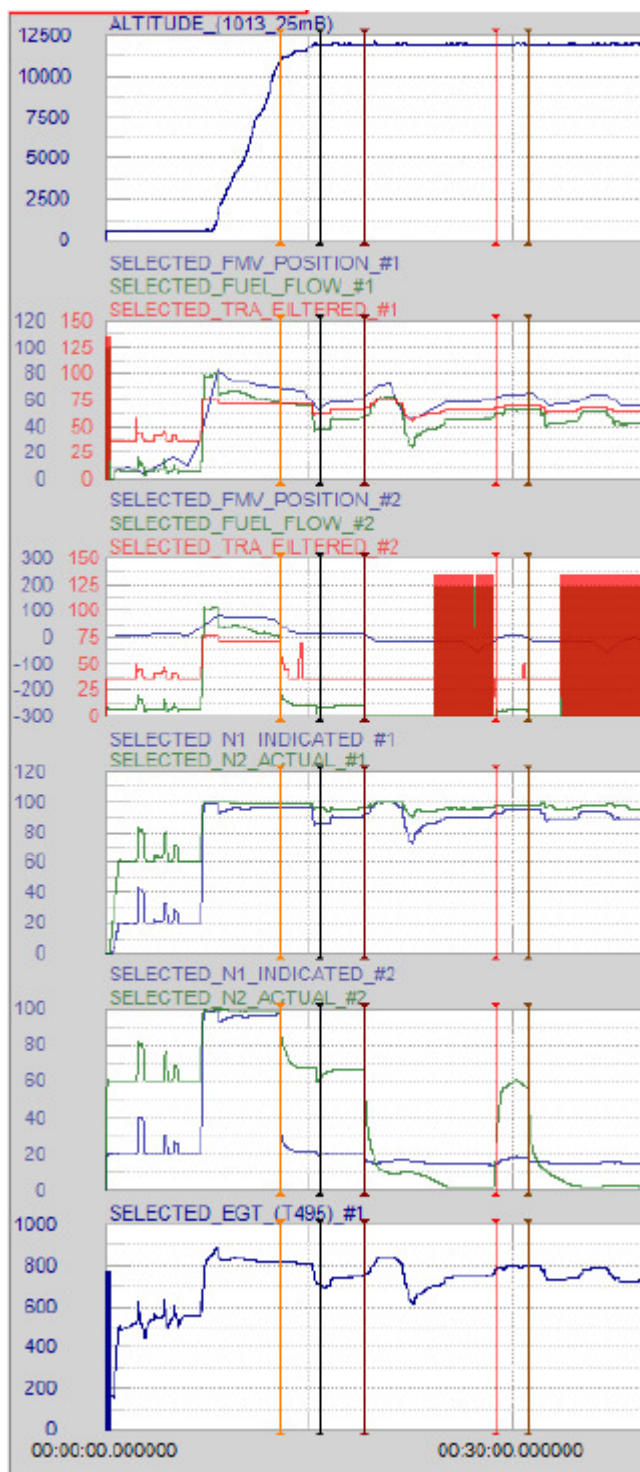
Rys. 37. Przegląd danych lotu 1/2.

- Przed awarią, silnik nr 2 zużywał więcej paliwa niż silnik nr 1, a EGT było nieznacznie wyższe (średnio około 20 stopni wyższa).
- Awaria Silnika nr 2 oraz późniejsze zachowanie N2 podczas próby ponownego uruchomienia silnika wydają się spójne z awarią łopatkki HPT zaobserwowaną w silniku CFM56-7B.
- Z zapisów wynika, że silnik nr 1 reagował podczas lotu normalnie.
 - Przepływ paliwa odpowiada położeniu FMV, które odpowiada dźwigniom przepustnicy/TRA.
 - Wibracje w granicach normy, bez przekroczeń.
 - Praca na ~ 90% N1 przez pozostały czas lotu.
- A/T rozłączono około 2 minuty przed tym jak prędkość silnika nr 2 zaczęła spadać.
- W obydwu silnikach EEC¹⁶ działał w trybie normalnym bez i bez przekroczeń.

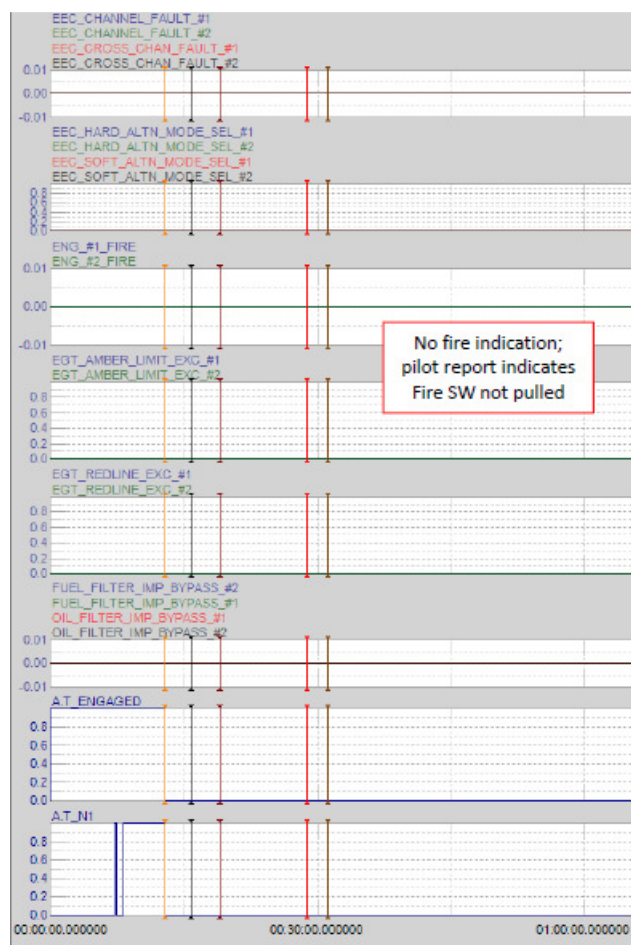
Rys. 42. EEC działało w trybie normalnym bez usterek EEC, A/T rozłączono podczas lotu.
