# RAPORT KOŃCOWY

Państwowej Komisji Badania Wypadków Lotniczych

## 2024-0070

Śmigłowiec AK1-3, SP-HLLI

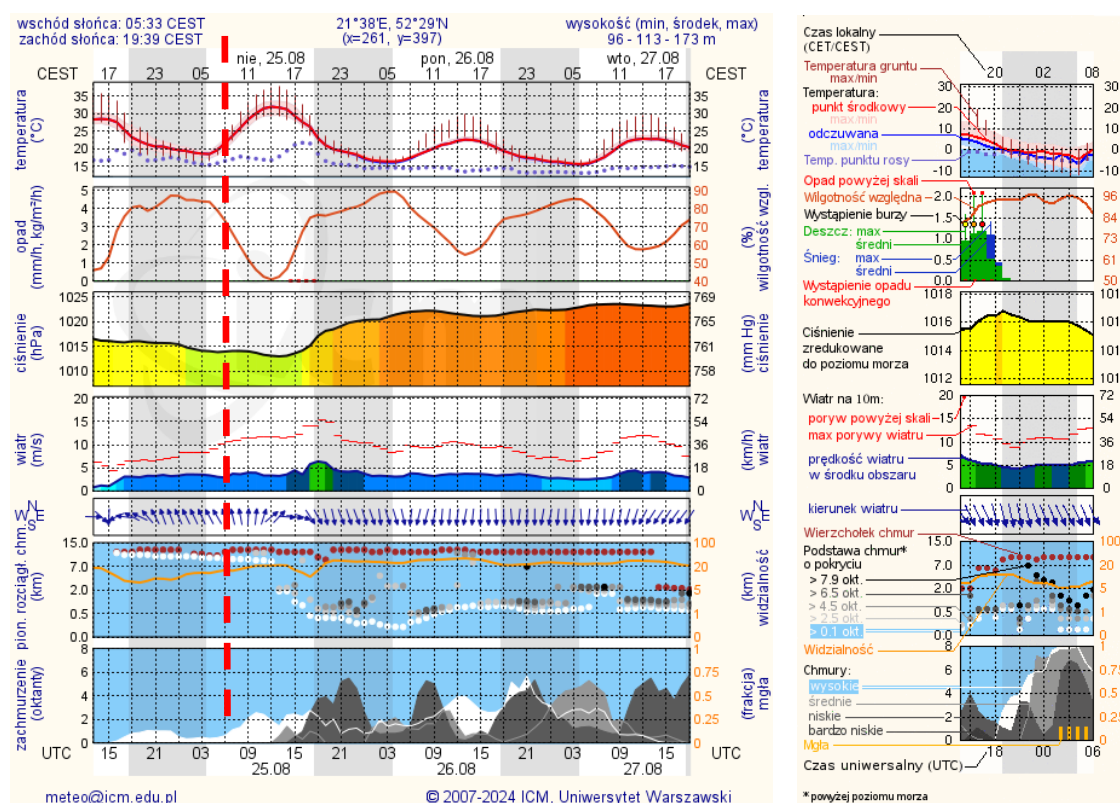
Pogodę w pobliżu miejsca wypadku ilustruje meteorogram - Rys. 5. Warunki atmosferyczne były odpowiednie do wykonania opisywanego lotu i nie miały wpływu na zaistnienie i przebieg wypadku.

Rys. 5. Meteorogram przedstawiający warunki atmosferyczne w dniu wypadku (dla rejonu Łochowa) [źródło: [www.meteo.pl](http://www.meteo.pl)]. Czerwoną linią przerywaną zaznaczono chwilę wypadku.
