Państwowa Komisja Badania Wypadków Lotniczych

# RAPORT KOŃCOWY

2022/5134

**Short Brothers PLC, SC-7 Skyvan series 3**

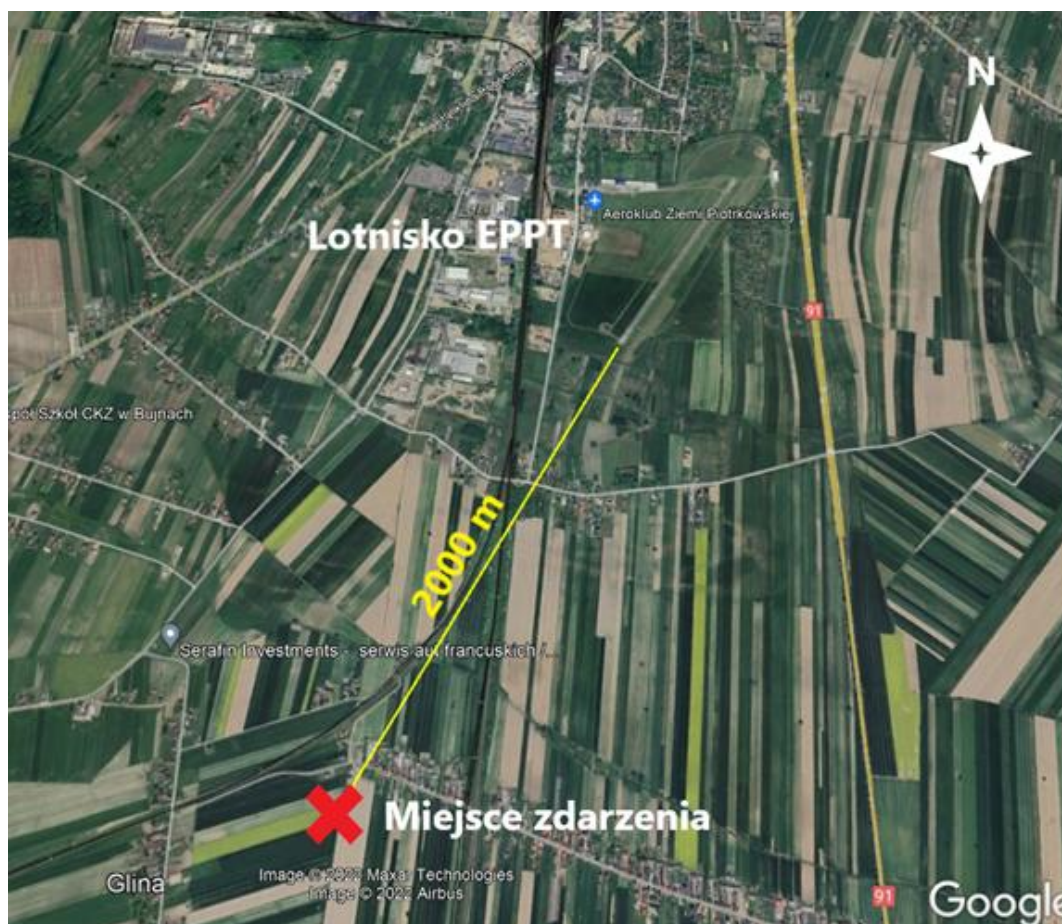
Rys. 1. Lokalizacja miejsca zdarzenia.

W wyniku zderzenia pilot i pasażerka ponieśli śmierć na miejscu, a samolot został całkowicie zniszczony. Lokalizację miejsca zderzenia pokazano na rys.1 Pilot samolotu Tecnam lecący za samolotem Skyvan przekazał drogą radiową informację o zdarzeniu.

Widok ogólny miejsca wypadku pokazano na rys. 1.
