MINISTERSTWO TRANSPORTU,  
BUDOWNICTWA I GOSPODARKI MORSKIEJ  
PAŃSTWOWA KOMISJA BADANIA WYPADKÓW LOTNICZYCH

**1166/12**

## RAPORT KOŃCOWY

### z badania zdarzenia statku powietrznego o maksymalnym ciężarze startowym nie przekraczającym 2250 kg<sup>1</sup>

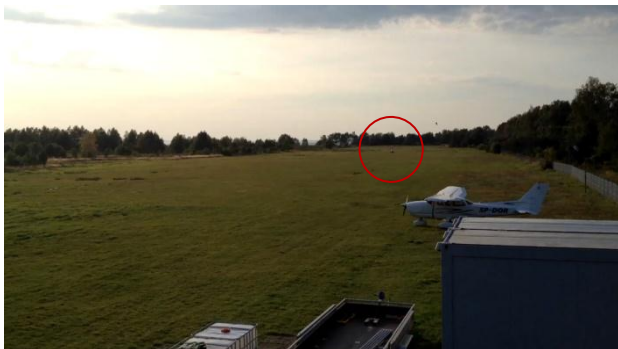
Fot. 4. Faza rozbiegu [zdjęcie: świadek wypadku]

drogi startowej z kierunku  $130^{\circ} \div 140^{\circ}$ , pilot postanowił wykonać start z progu pasa 12 i rozpoczął kołowanie. Jak zeznał, pozycję do startu zajął kilkadziesiąt metrów przed końcem drogi startowej, gdyż stwierdził, że na dalszym jej odcinku podłoże jest coraz bardziej miękkie i porośnięte nieco wyższą trawą. Pilot ocenił długość drogi startowej za zdecydowanie wystarczającą i bezpieczną do wykonania startu. Przystąpił do wykonania prerotacji i po uzyskaniu przez wirnik nośny 240 obr/min, zwolnił hamulce kół z jednoczesnym przesunięciem dźwigni gazu do oporu w skrajnie przednie położenie. Po „*dłuższym rozbiegu*” (fot. 4) nastąpiło uniesienie przedniego koła (fot. 5), a chwilę później całego wiatrakowca i dalsze rozpędzanie.

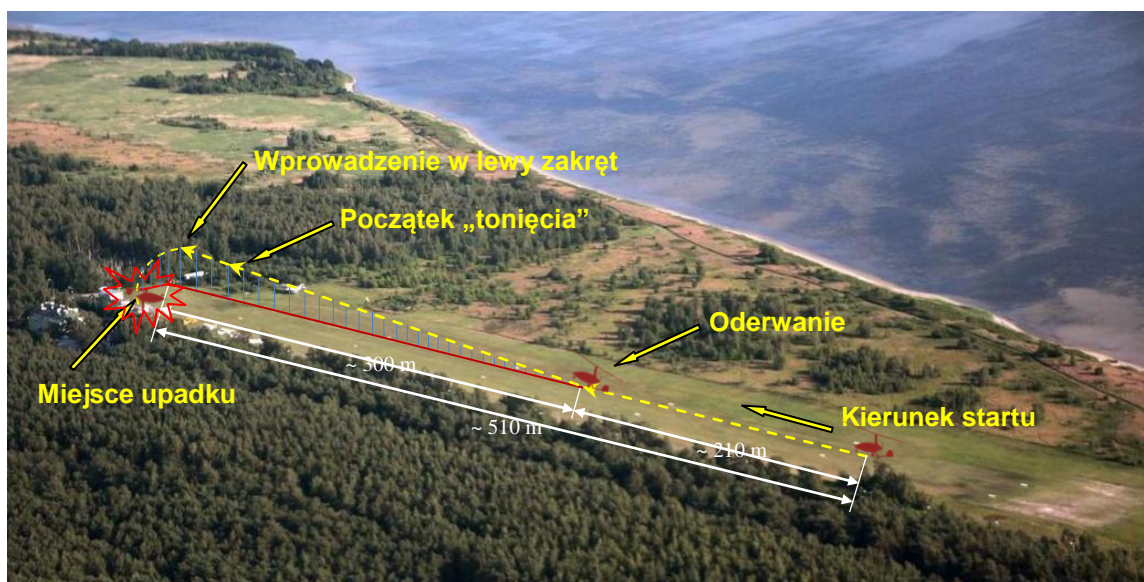
Rys. 1. Widok i szkic sytuacyjny miejsca zdarzenia [zdjęcie: [www.dlapilota.pl](http://www.dlapilota.pl)]

Nie podano natomiast danych dotyczących oznaczenia początku i końca drogi startowej, które w rzeczywistości są również nieoznaczone, co może doprowadzać do błędnej interpretacji usytuowania pola wzlotów, jak w tym przypadku. Pilot wiatrakowca twierdził, że pozycję do startu zajął kilkadziesiąt metrów przed końcem drogi startowej (rys. 2), w rzeczywistości odległość ta wynosiła ok. 240 m (licząc od zachodniego końca drogi startowej), tak więc do startu pozostawała mu część pasa o długości ok. 360 m, plus (wg interpretacji pilota) część pola wzlotów o długości 150 m (dobieg) pomiędzy wschodnim końcem drogi startowej, a lasem o wysokości około 12 m, co stwarzało możliwość wykonania startu na dystansie około 510 m (rys. 1). Pilot po wykołowaniu ocenił długość drogi startowej za „zdecydowanie wystarczającą i bezpieczną” do wykonania startu. Jak zeznał nie chciał kołować drogą startową dalej w kierunku zachodnim ze względu na fakt, iż na dalszym jej odcinku podłoże jest coraz bardziej miękkie i porośnięte nieco wyższą trawą.
