# RAPORT KOŃCOWY

Państwowej Komisji Badania Wypadków Lotniczych

## 2025-0111

PODEŠVA-AIR / Czechy, Tulak, OK- VUY 33

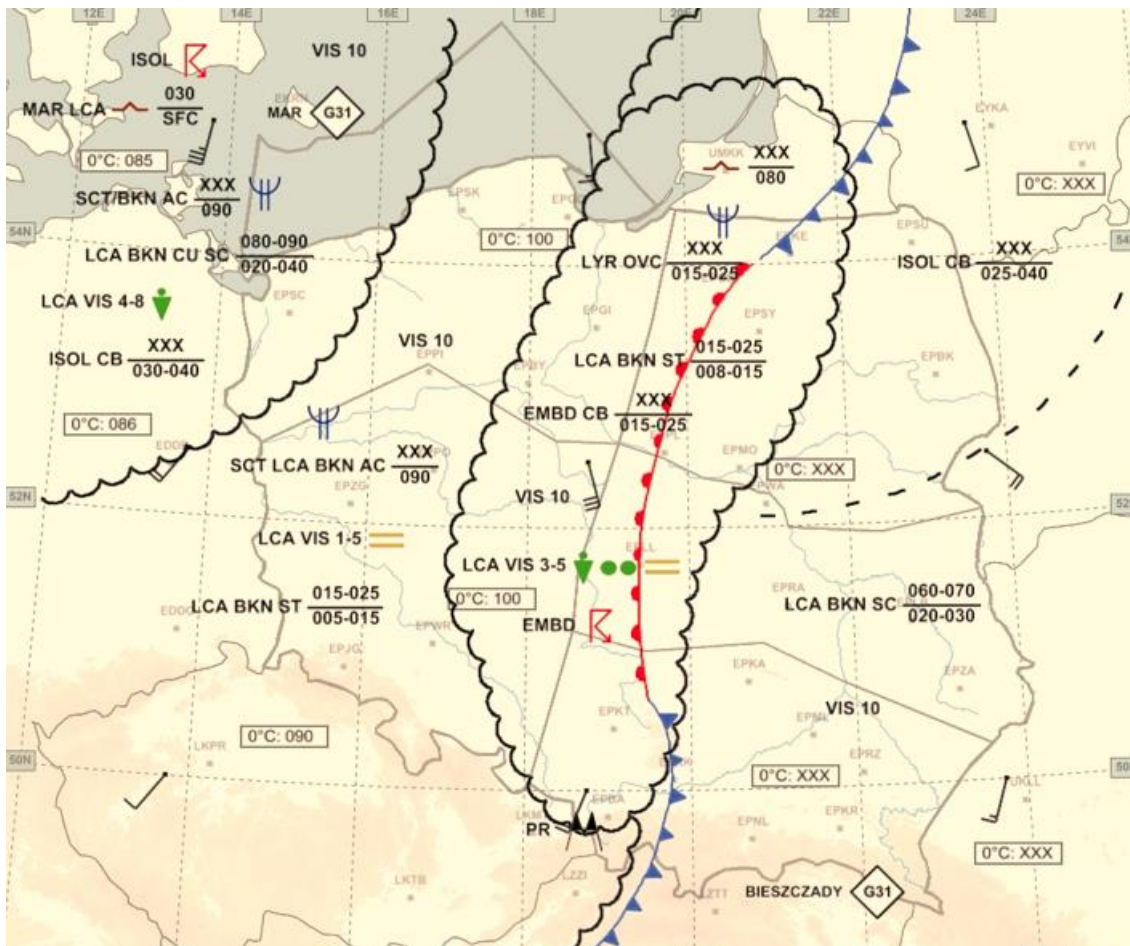
Rys 2 - SIGNIFICANT na dzień 13 września 2025 r. 18 UTC [źródło IMGW]

Z analizy SIGNIFICANT (rys. 2) ważnego pomiędzy godzinami 15-21 UTC w dniu zdarzenia wynika, że pogoda w miejscu zdarzenia była pod wpływem frontu ciepłego, zachmurzenie OVC/BKN<sup>4</sup>, chmury ST o dolnych podstawach 800-1500 ft AMSL<sup>5</sup>, widzialność 10 km, lokalnie na południe od rzeki Wisła zmniejszająca się do 3-5 km. W okolicach lotniska Płock wybudowane chmury CB o dolnych podstawach 1500-2500 ft. Należy podkreślić, że SIGNIFICANT jest to prognoza obszarowa istotnych zjawisk pogodowych w formie graficznej w obszarze FIR EPWW.

Pogoda mogła mieć wpływ na zaistnienie zdarzenia.
