# RAPORT WSTĘPNY

Państwowej Komisji Badania Wypadków Lotniczych

## 2026-0073

Śmigłowiec R44 Raven II, SP-SON

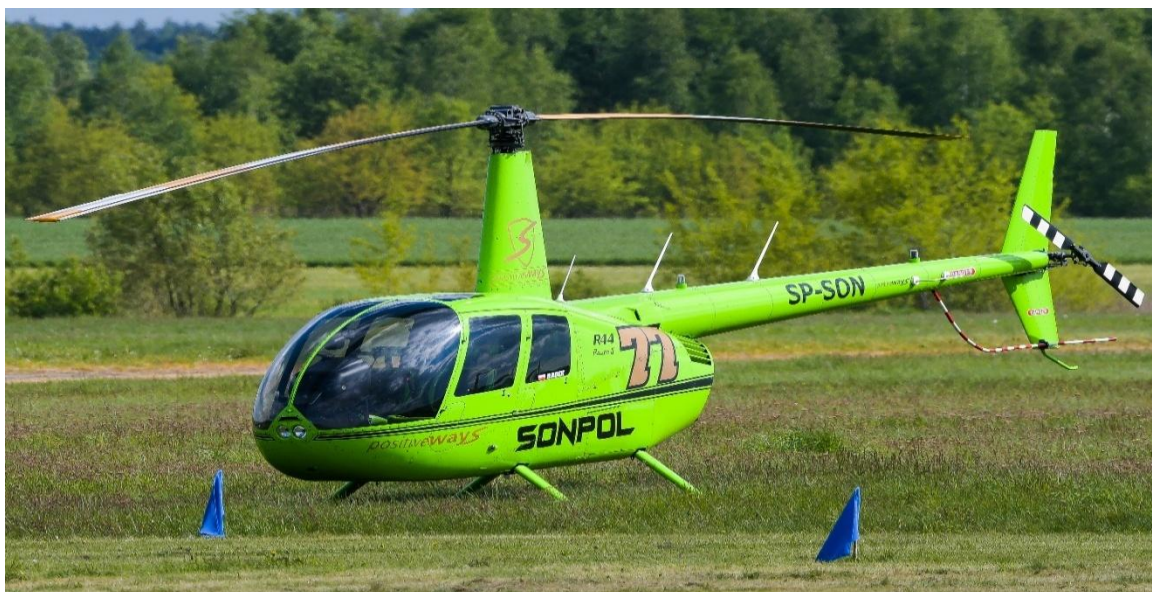
Miejsce kontaktu śmigłowca z linią energetyczną przedstawia Rys. nr 2. W wyniku zderzenia zerwany został jedna z czterech przewodów linii wysokiego napięcia. Chcąc uniknąć zderzenia z trzema pozostałymi przewodami, pilot wykonał manewr zbliżony do ranwersu. Doszło jednak do zerwania kolejnego przewodu przez jedną z łopat śmigła ogonowego, które wraz z przekładnią kątową zostało odseparowane od belki ogonowej (Rys. nr 3 i 4). W wyniku zderzenia z linią energetyczną oraz twardego lądowania śmigłowiec został poważnie uszkodzony.

Rys. 1. Śmigłowiec biorący udział w zdarzeniu lotniczym [źródło: Eryk Strzała - fotograf]
