RAPORT KOŃCOWY

INCYDENT

ZDARZENIE NR – 2021/388

STATEK POWIETRZNY – DIAMOND DA20-A1, SP-ACS/Cessna 172,
SP-KLP

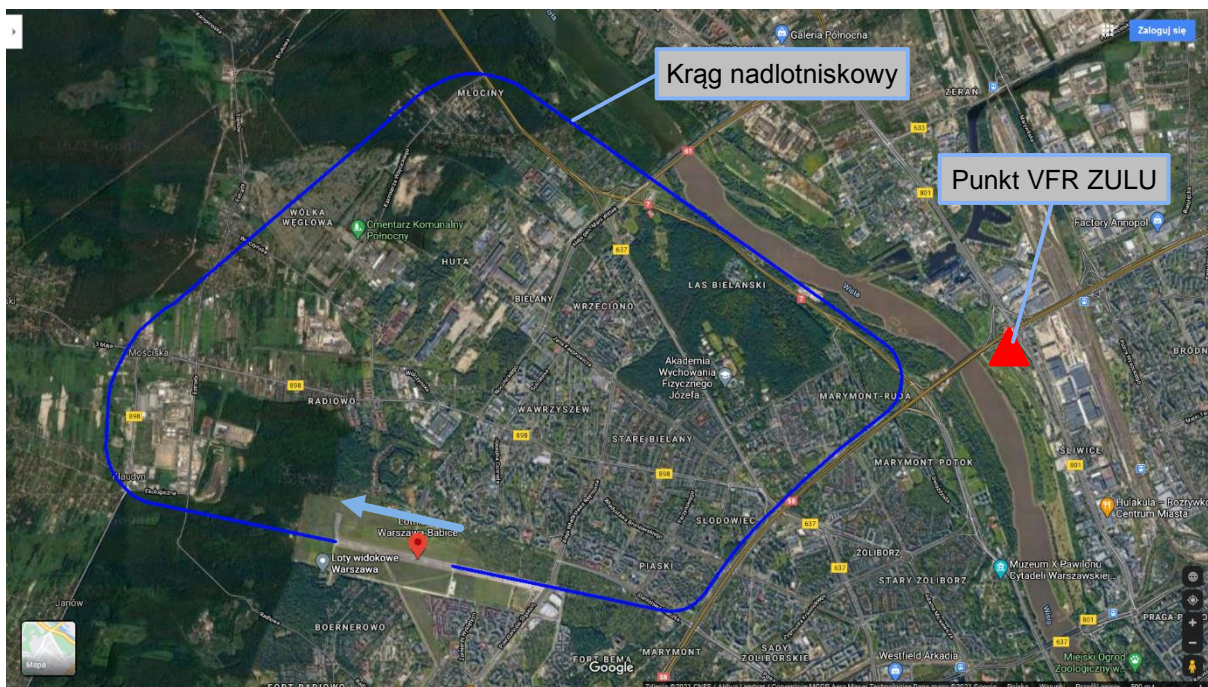
Rys. 1. Lotnisko EPBC i krąg nadlotniskowy [źródło: Internet, Google Earth, PAŻP]

Na lotnisku EPBC dozwolony jest ruch lotniczy VFR. Na lotnisku zapewniano AFIS. Droga startowa (DS) o nawierzchni betonowej 1301x90 m (10R, 28L), droga startowa trawiasta 1000x50m (10L, 28R).
