UCHWAŁA

Państwowej Komisji Badania Wypadków Lotniczych

w sprawie **incydentu lotniczego**

Boeing 737-800-8AS, SP-RSA

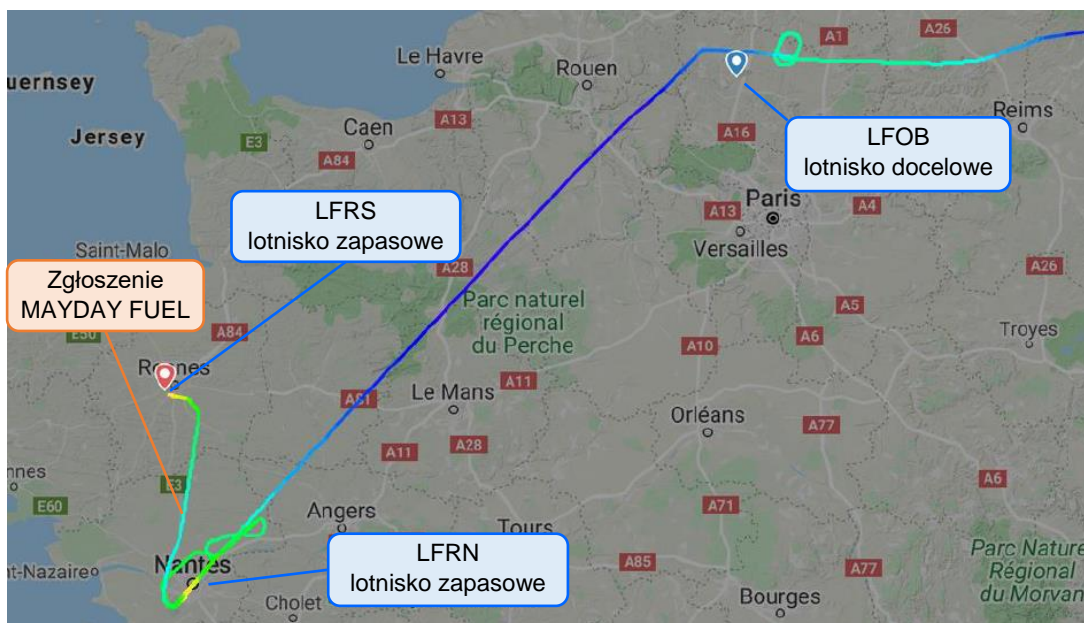
Rysunek 1. Trasa lotu samolotu Boeing [źródło: flightradar24.com]

W dniu 9 lutego 2020 r. samolot Boeing 737-800-8AS o znakach rozpoznawczych SP-RSA (dalej nazywany „Boeing”) wykonywał pasażerski lot handlowy z lotniska Warszawa-Modlin (EPMO) na lotnisko Beauvais-Tillé (LFOB). Jako zapasowe zaplanowano lotnisko Lille (LFQQ). Załoga przeanalizowała warunki pogodowe na tych lotniskach, a o godz. 13:10¹ został wygenerowany OFP² 5, w którym jako zapasowe wskazano lotnisko Bruksela (EBBR). W prognozie TAF dla RWY³ 19 lotniska EBBR prognozowano akceptowalny wiatr 210/27G45⁴. Samolot zatankowano dodatkowo 1781 kg paliwa, co pozwalało na około 45 min dodatkowego czasu oczekiwania i dojazd do lotniska Liège (EBLG), najdalej położonego z siedmiu lotnisk zapasowych uwzględnionych w czasie planowania lotu.
