PAŃSTWOWA KOMISJA BADANIA WYPADKÓW LOTNICZYCH

Informacja o zdarzeniu [raport]

Numer ewidencyjny zdarzenia:	<i>1410/16</i>			
Rodzaj zdarzenia:	<i>INCYDENT</i>			
Data zdarzenia:	<i>22.06.2016 r.</i>			
Miejsce zdarzenia:	<i>CTR EPRZ – okolice punkt nawigacyjnego HOTEL</i>			
Rodzaj, typ statku powietrznego:	<i>Samolot Liberty XL2</i>			
Dowódca SP:	<i>Pilot samolotowy zawodowy – CPL(A)</i>			
Liczba ofiar / rodzaj obrażeń:	<i>Śmiertelne</i>	<i>Poważne</i>	<i>Lekkie</i>	<i>Bez obrażeń</i>
	-	-	-	-
Nadzorujący badanie:	<i>Zbigniew Drozdowski</i>			
Podmiot badający:	<i>UŻYTKOWNIK</i>			
Skład zespołu badawczego:	<i>NIE WYZNACZONO</i>			
Forma dokumentu zawierającego wyniki:	<i>Informacja o zdarzeniu</i>			
Zalecenia:	<i>NIE</i>			
Adresat zaleceń:	<i>NIE DOTYCZY</i>			
Data zakończenia badania:	<i>22.03.2017</i>

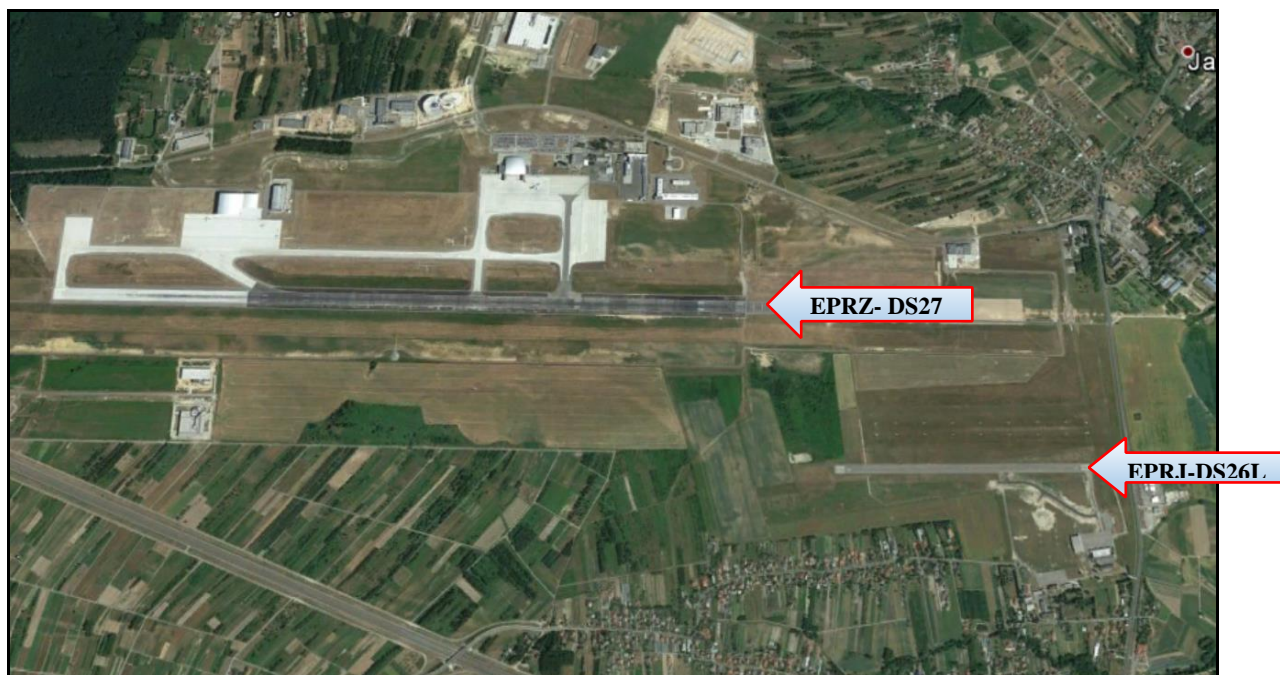
Rys. 1. Wzajemne położenie pasów startowych EPRZ i EPRJ.

informujące o nieprawidłowej pracy silnika i alternatora. Pilot samolotu, na którym wystąpiła usterka przerwał zadanie i skierował się w kierunku lotniska. Po wykonaniu list kontrolnych w sytuacji szczególnej pilot zgłosił krl. TWR EPRZ intencję lądowania na pasie 27. W tym czasie na pasie 27 EPRZ znajdował się inny samolot (CRJ7 Lufthansa), który zgłosił gotowość do startu i po otrzymaniu zgody wystartował około 1 minutę od zgłoszenia przez SP-TZC problemów technicznych. Po kolejnych dwóch minutach SP-TZC zgłosił prostą do pasa 26L informując, że sytuacja się unormowała i chce lądować „u siebie” (rys. 1). Lądowanie samolotu odbyło się bez następstw na pasie 26L EPRJ.
